5.1. Protokoll der Ortsbesichtigung

Objekt **Sutumerfeldstraße 23, 45899 Gelsenkirchen**

am 12.09.2022

zu bewerten ist ein Mehrfamilienhaus

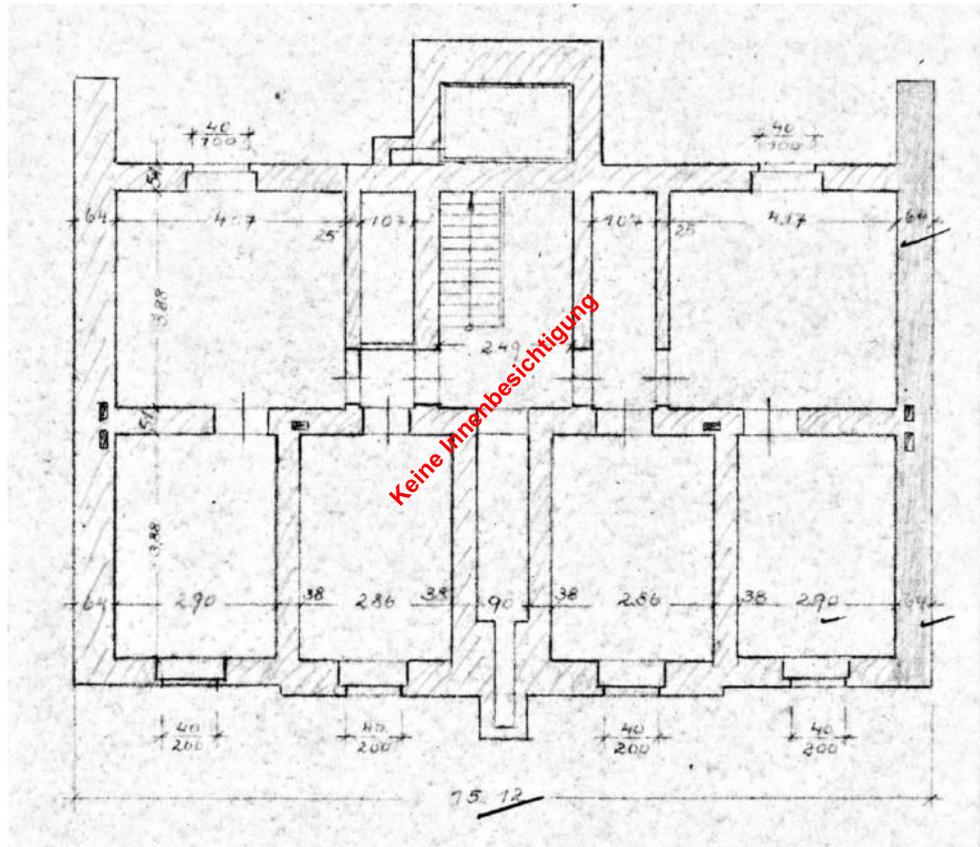
Kellergeschoss

Der Keller ist nicht zugänglich, weil er mit Fahrrädern vollgestellt ist, die alle zusammengekettet sind und nicht bewegt werden können.

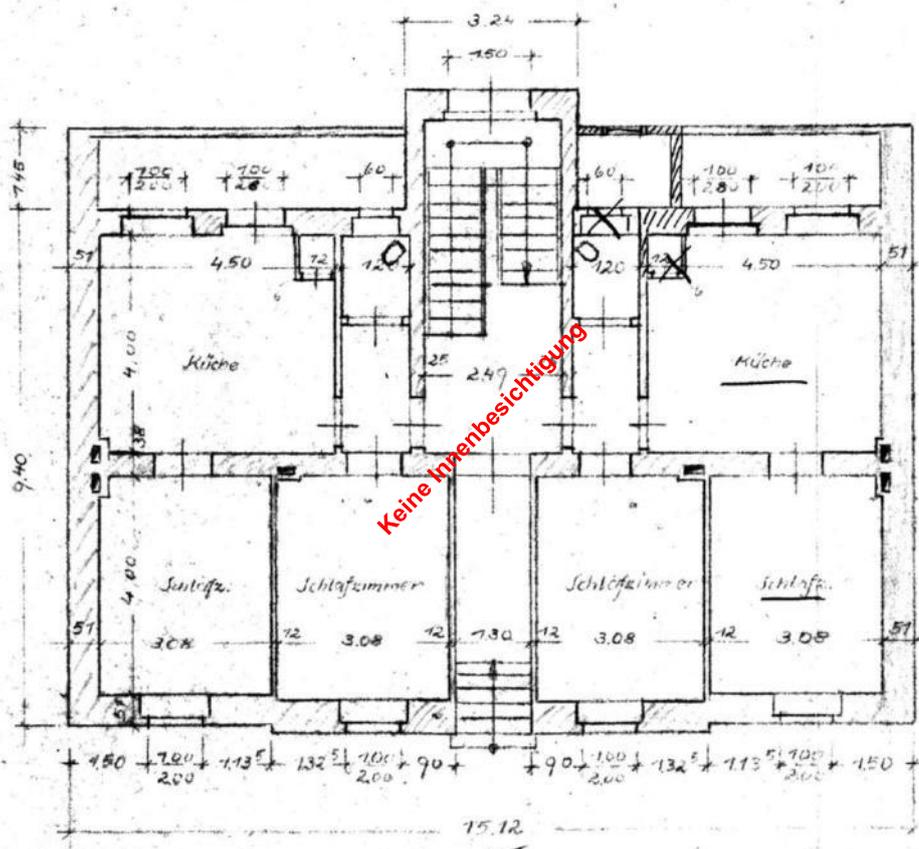
Wohnung im Erdgeschoss rechts

Wohnungseingangstür eine Kunststoffrahmentür, teils im Bereich des Eingangs und im Bereich des Schließens beschädigt.

Wohnung im Erdgeschoss links

Die Wohnungstür ist neueren Datums, teilweise ist die Schutzfolie noch vorhanden. Auf Klingelanforderung wird nicht geöffnet.

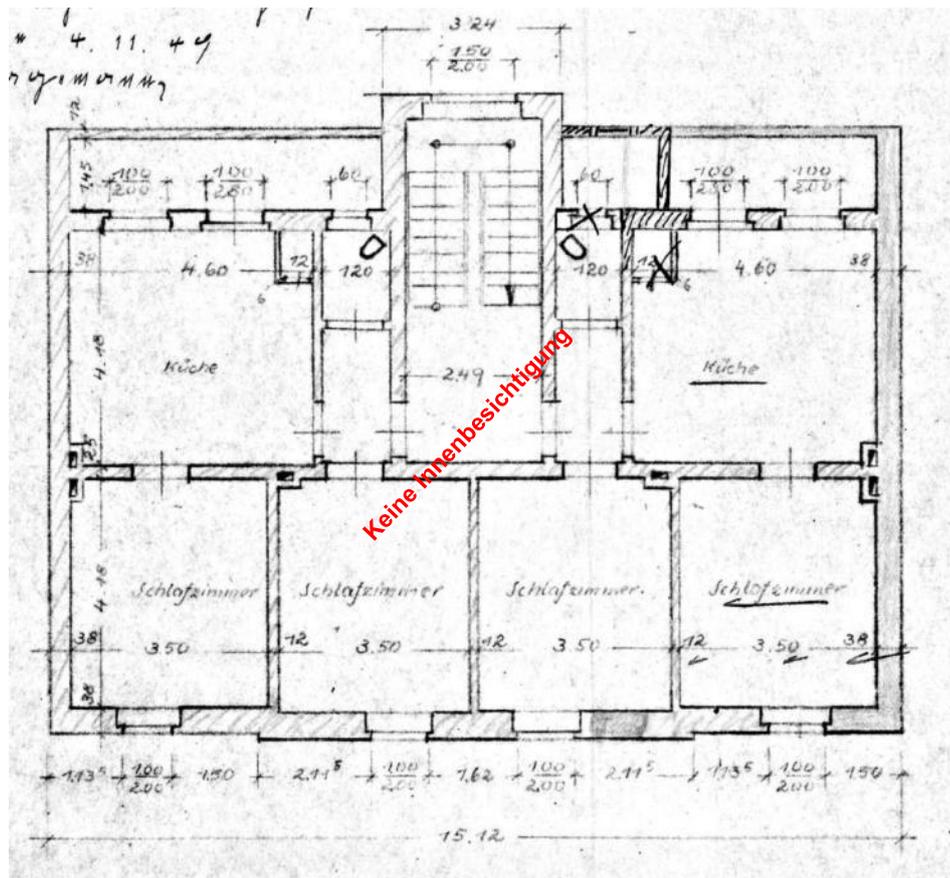
Wohnung im 1. Obergeschoss

Wohnungseingangstür wie im Erdgeschoss, auch wieder noch die Schutzfolie vorhanden, dennoch überdurchschnittliche Gebrauchsspuren

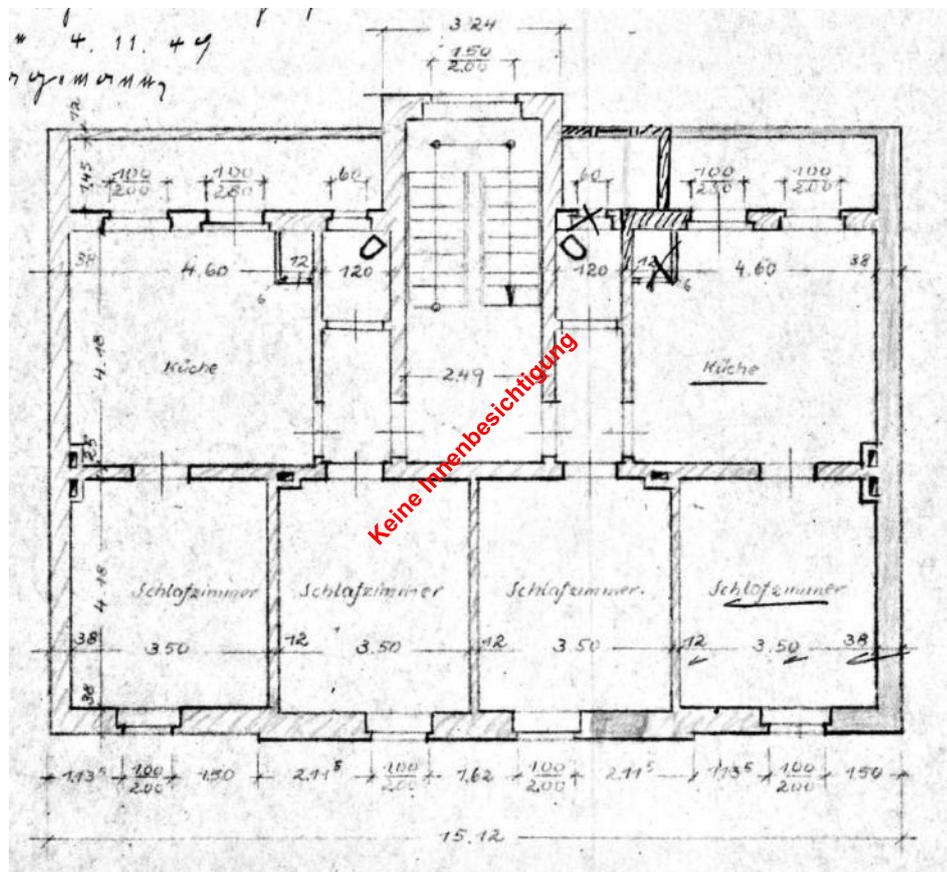
Wohnung im 2. Obergeschoss
