## GUTACHTEN

## VERKEHRSWERTGUTACHTEN

Auftraggeber:	Amtsgericht Gelsenkirchen Bochumer Straße 79 45886 Gelsenkirchen
Geschäftszeichen:	Amtsgericht Gelsenkirchen, 005 K 046 / 24 – ETW Nr. 3
Objekt:	Grundstück bebaut mit einem Mehrfamilienwohnhaus nebst Anbau mit 10 Wohneinheiten  einem zweigeschossigen Nebengebäude mit zwei Gewerbeeinheiten, einem Heizungsraum und 3 Wohneinheiten  einem eingeschossigen Anbau mit einer Gewerbe- einheit  und zwei Garagen  Josefstraße 17 45879 Gelsenkirchen  hier:  Eigentumswohnung Nr. 3 des Aufteilungsplans im 1. Obergeschoss rechts (ETW Nr. 3) des Haupthauses Josefstraße 17 45879 Gelsenkirchen

Ermittelter Verkehrswert  
des unbelasteten Wohnungs-  
eigentums zum Stichtag,  
den 16.01.2025:

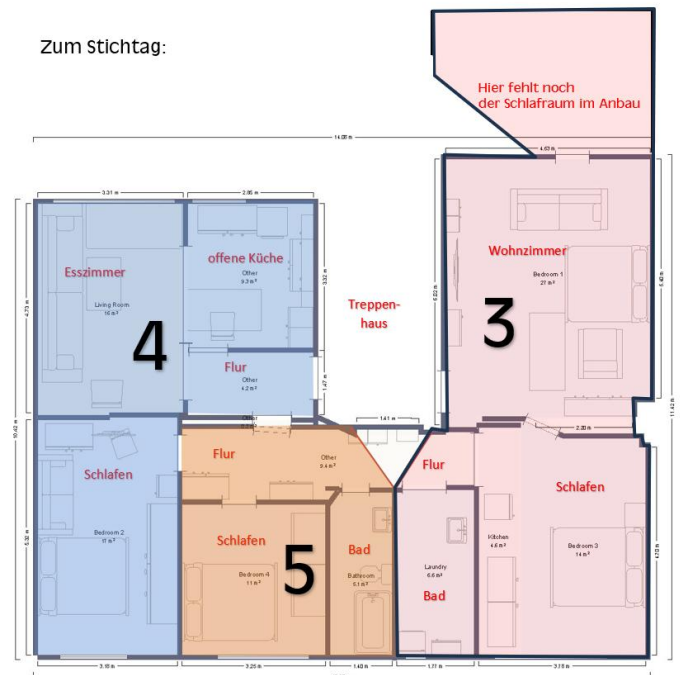
Zum Wertermittlungstichtag werden die ETW Nr. 3,  
Nr. 4 und Nr. 5 im 1. Obergeschoss als wirtschaftliche  
Einheit genutzt. Der Zuschnitt stellt sich wie folgt dar:
