GUTACHTEN

Nr.: W 3897-11-2024

VERKEHRSWERTGUTACHTEN

Objekt: Grundstück bebaut mit
einem Mehrfamilienwohnhaus nebst Anbau
mit 10 Wohneinheiten
einem zweigeschossigen Nebengebäude mit
zwei Gewerbeeinheiten, einem Heizungsraum
und 3 Wohneinheiten
einem eingeschossigen Anbau mit einer Gewerbe-
einheit
und zwei Garagen
Josefstraße 17
45879 Gelsenkirchen
hier:
Eigentumswohnung Nr. 5 des Aufteilungsplans im
1. Obergeschoss mittig (ETW Nr. 5) des Haupthauses
Josefstraße 17
45879 Gelsenkirchen

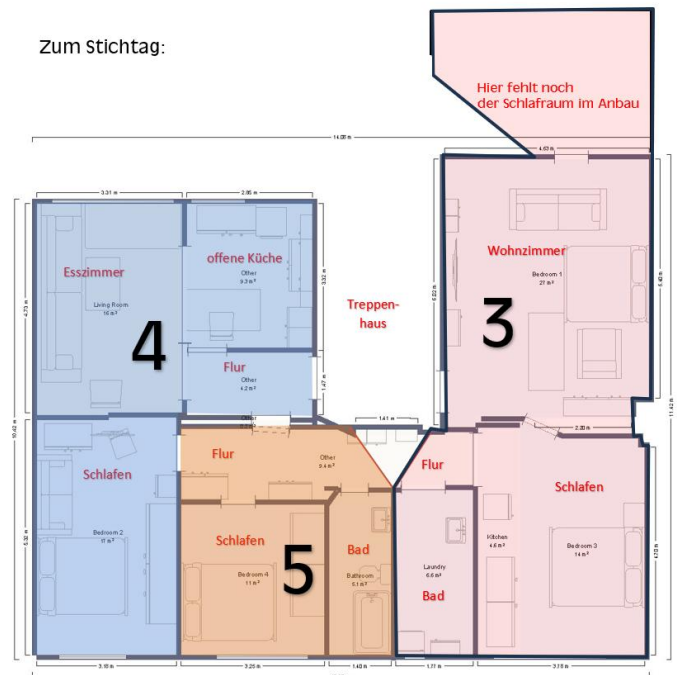
Zum Stichtag:

Zum Wertermittlungstichtag werden die ETW Nr. 3,
Nr. 4 und Nr. 5 im 1. Obergeschoss als wirtschaftliche
Einheit genutzt. Der Zuschnitt stellt sich wie folgt dar:
