## GUTACHTEN

über den Verkehrswert (Marktwert) i.S.d. § 194 BauGB

Gemarkung Wülfrath, Flur 19, Flurstück 60, Gebäude- und Freifläche, Parkstraße 25, groß 535 m<sup>2</sup>

Bewertungsstichtag: 18.02.2026

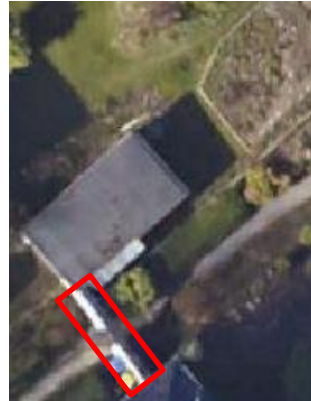
Im Zuge der Ortsbesichtigung wurde von der Sachverständigen festgestellt, dass auf dem Flurstück 61 an der bestehenden Garage eine Mauer errichtet wurde, die augenscheinlich vom angrenzenden Nachbargrundstück aus an die Garage angebaut wurde.

Ob die errichtete Mauer über die Flurstückgrenze hinaus auf das Flurstück 61 ragt oder grenzständig auf der Flurstückgrenze errichtet wurde, konnte im Rahmen der Ortsbesichtigung nicht festgestellt werden. Eine abschließende Beurteilung wäre nur auf Grundlage geeigneter Vermessungsunterlagen bzw. einer örtlichen Grenzfeststellung durch ein vermessungstechnisches Verfahren möglich.
