Wohnungseigentum Nr. 16

----- Schadensbild WE-Nr. 16-----

----- Schadensbilder allgemein-----

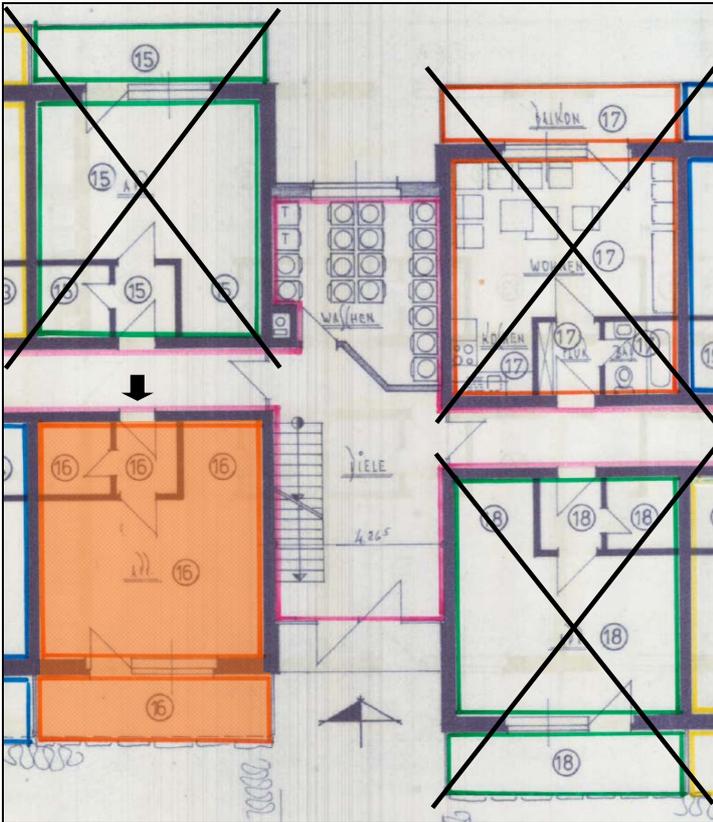
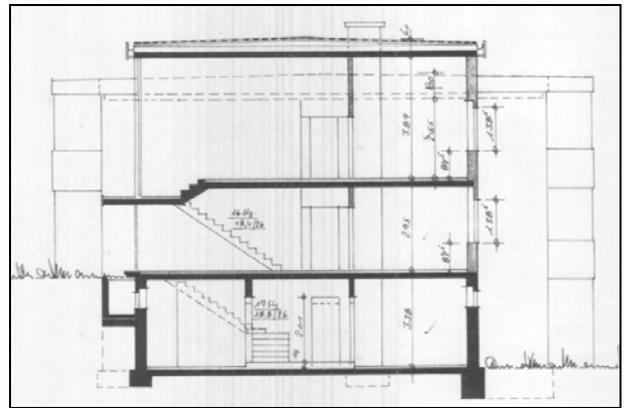
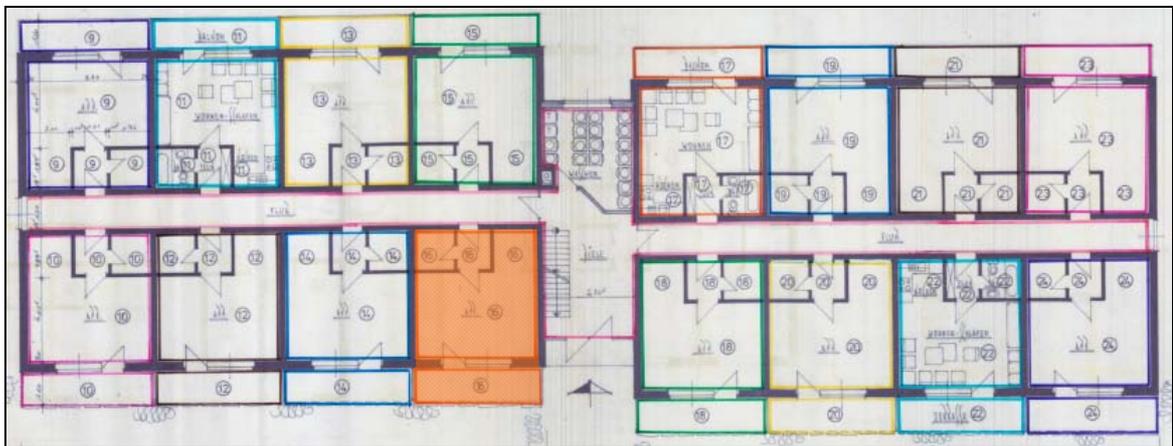
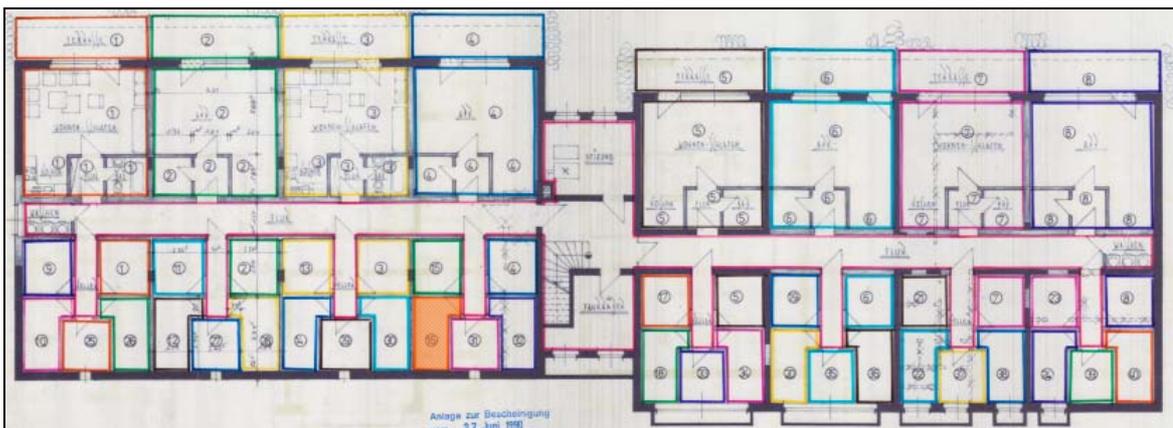
unveränderte Auszüge aus dem Aufteilungsplan  
Plandarstellung Keller und Gemeinschaftseigentum entspricht tlw. nicht der Örtlichkeit

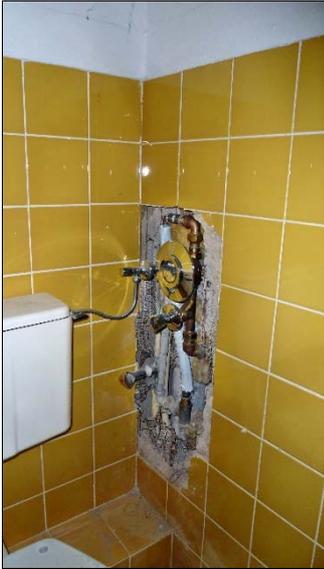
-17-

- 17 Wandöffnung (Restarbeiten)
- 18-22 Sockel- und Wandfeuchte mit Farb- und Putzablösungen
- 23 Fassadenauswaschungen, angewitterter Außenanstrich Fensteranlage Treppenhaus
- 24+25 Farbablösungen und Instandhaltungsstau Balkone, Eingangskragplatte
- 26 offene Wandstelle Flur (Restarbeit)
- 27 Belagsrisse Flur (Beispielfoto)
- 28 Außenwandriss
