## Gutachten

**Einfamilienhauses  
mit Garage**

Wildbahn 30  
in 42651 Solingen

Zum  
Wertermittlungsstichtag  
06.11.2024  
wurde der  
**Verkehrswert**  
mit

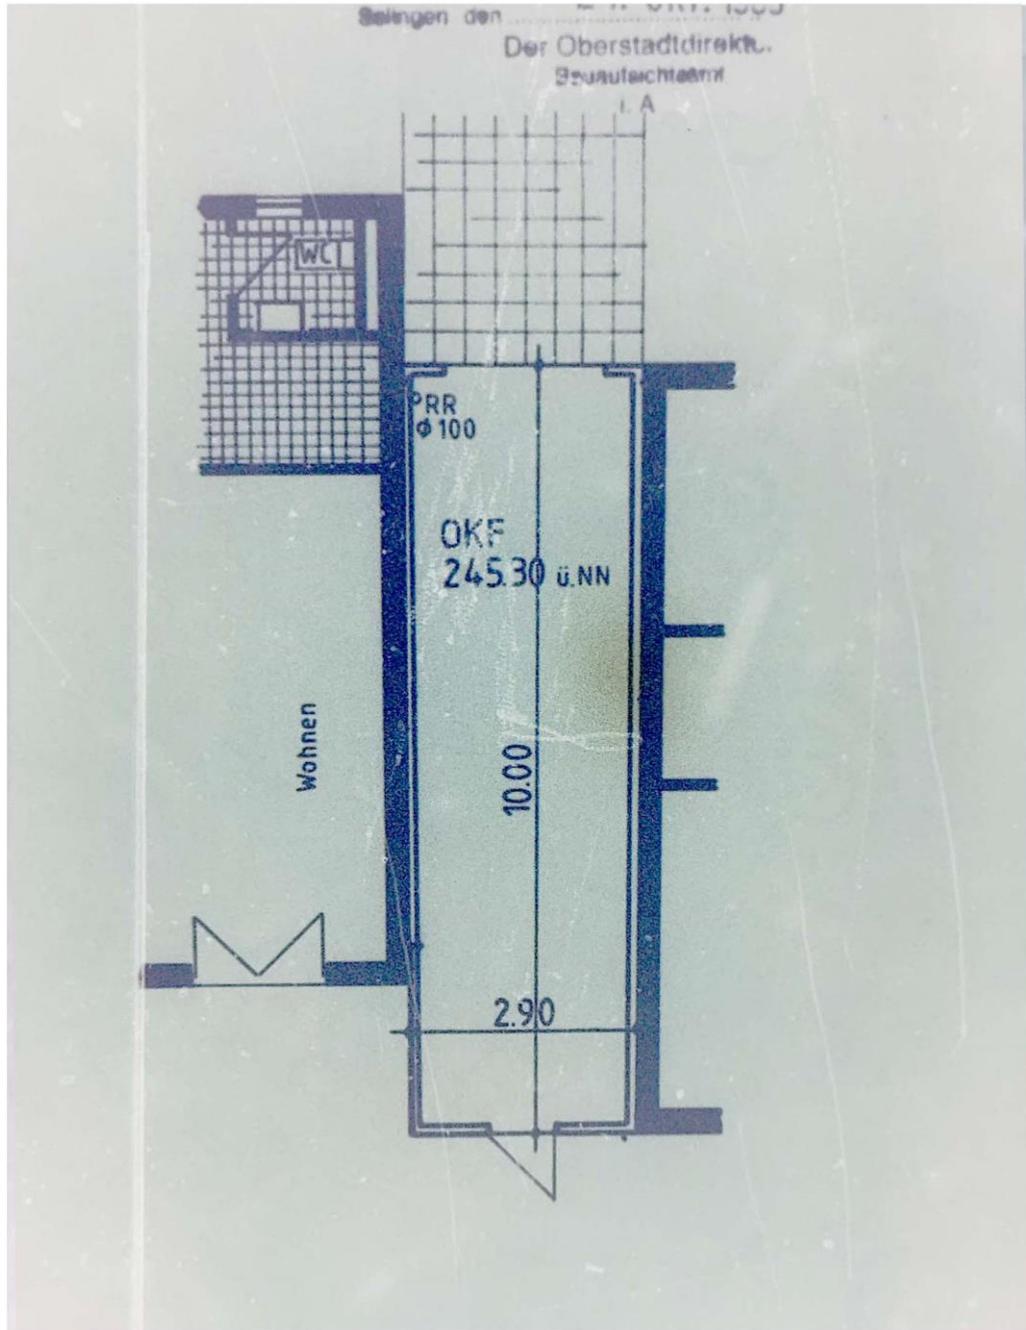
GARAGE

Garage	Die Garage wird von der Straße über eine in Betonpflaster befestigte Zufahrt angefahren, Parkmöglichkeit vor der Garage.  In Bitumenbahnen abgedichtetes Flachdach in Holz, die Attika mit Schieferband, das Garagentor ein Sektionaltor, davor eine Rinne, der Boden in der Garage ist gepflastert.
Besonders bewertete Bauteile	Eingangsüberdachung, Kelleraußentreppe überdacht, Markise.

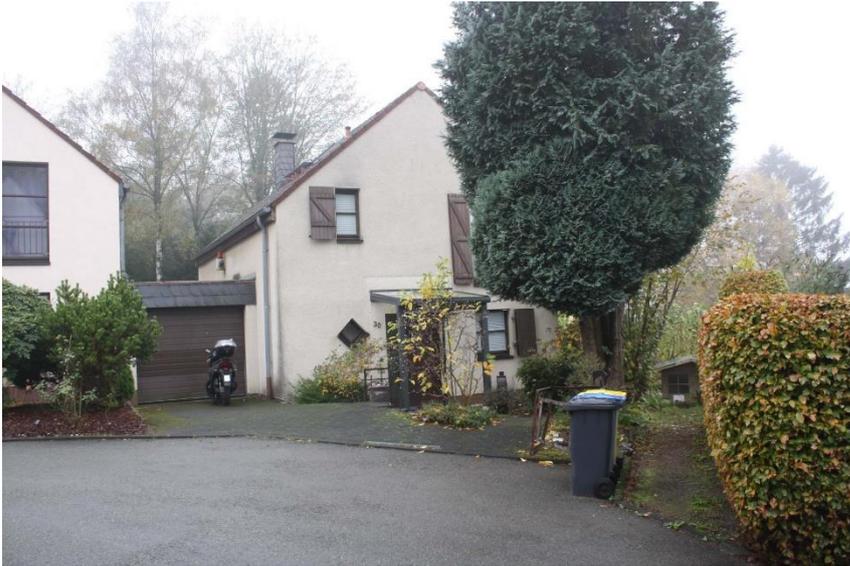
Straßenansicht

Der Vorgarten ohne Einfriedung zur Straße. Die Garagenzufahrt ist in Betonpflaster befestigt. Zum tieferliegenden Hauseingang von der Garagenzufahrt eine dreistufige Treppe in Betonblockstufen. Von der Straße ein leicht abfallender Weg in Betonpflaster, vor der Eingangstür eine Bodenrinne.

Die Begrünung im Vorgarten mit Ziersträuchern und immergrünen Pflanzen, am Haus Kiesschüttung, im Vorgarten aufgestellt eine Gussaußenlampe.

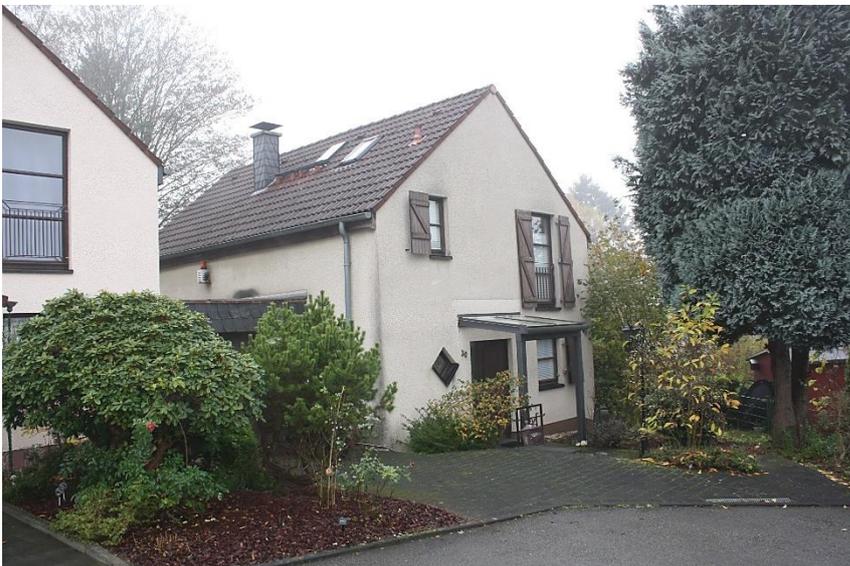
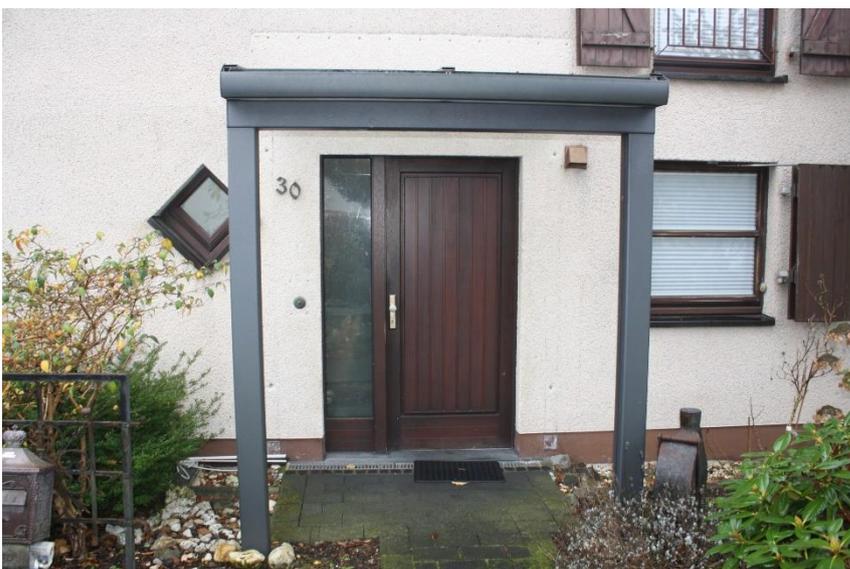
Hauseingang

Der Eingangsbereich befestigt in Betonpflaster, die Überdachung in einer gestrichenen Stahlkonstruktion mit Glaseindeckung. Der ebenerdige Hauszugang mit Bodenrinne.

Die Eingangstür in lasiertem Holz mit seitlich feststehendem Element mit Ornamentverglasung als Isolierglas. Seitlich eine Klingeleinrichtung, der Briefkasten wurde in den Vorgarten gestellt.

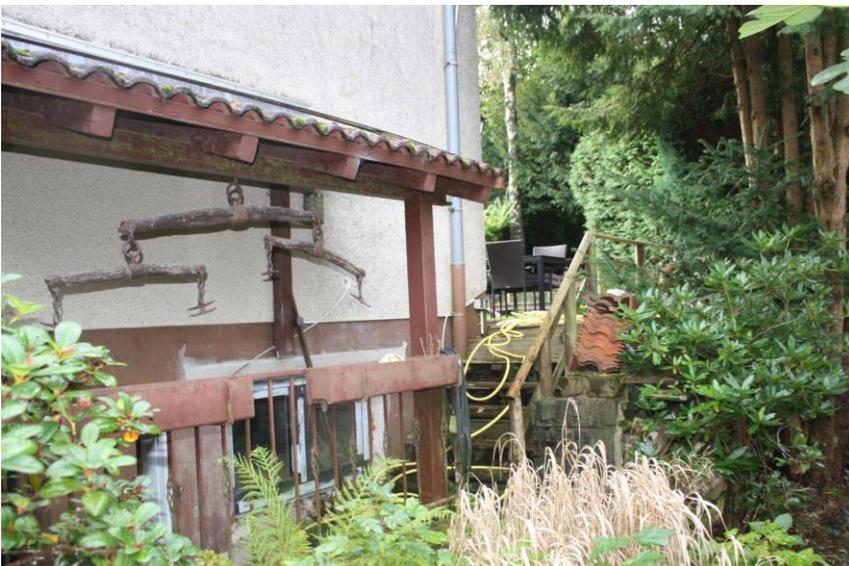
Kellerzugang und Zugang  
Terrasse

Auf der Nordwestseite eine Kelleraußentreppe. Die Stufen der Betontreppe mit Fliesen belegt, das Brüstungsgeländer in gestrichenem Stahl, die Überdachung in einer Holzkonstruktion mit Pfanneneindeckung. Kellerausgangstür in Kunststoff mit Isolierverglasung.

Von dieser Seite auch Zugang zur höherliegenden Terrasse über eine Holztreppe mit Holzhandlauf. Hier Stromanschluss, Außenleuchte.

Am Kellerausgang ein erneuertes Kunststofffenster mit Isolierverglasung. Der Einbau ist noch nicht fertiggestellt.
