**Gutachterausschuss für Grundstückswerte  
in der Stadt Bielefeld**

Az.: 2024-GAA-0043

# **GUTACHTEN**

über den Verkehrswert (Marktwert)  
i. S. d. § 194 Baugesetzbuch  
für das mit einem  
**Mehrfamilienhaus bebaute Grundstück**  
**Düsseldorfer Straße 48 in 33647 Bielefeld**

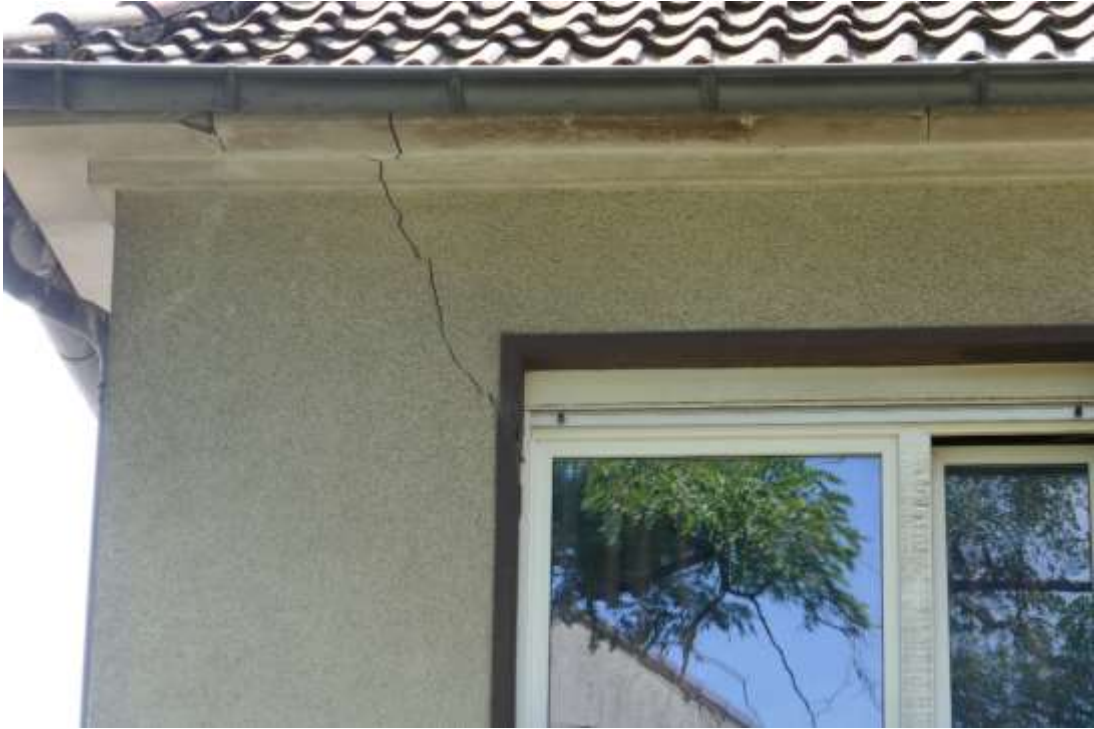
Setzriss an der Nordostseite

- Risse in den Fassaden tlw. Setzrisse, die Setzrisse sind auch in den Wohnungen erkennbar; es wird empfohlen auch hier die Standsicherheit zu überprüfen

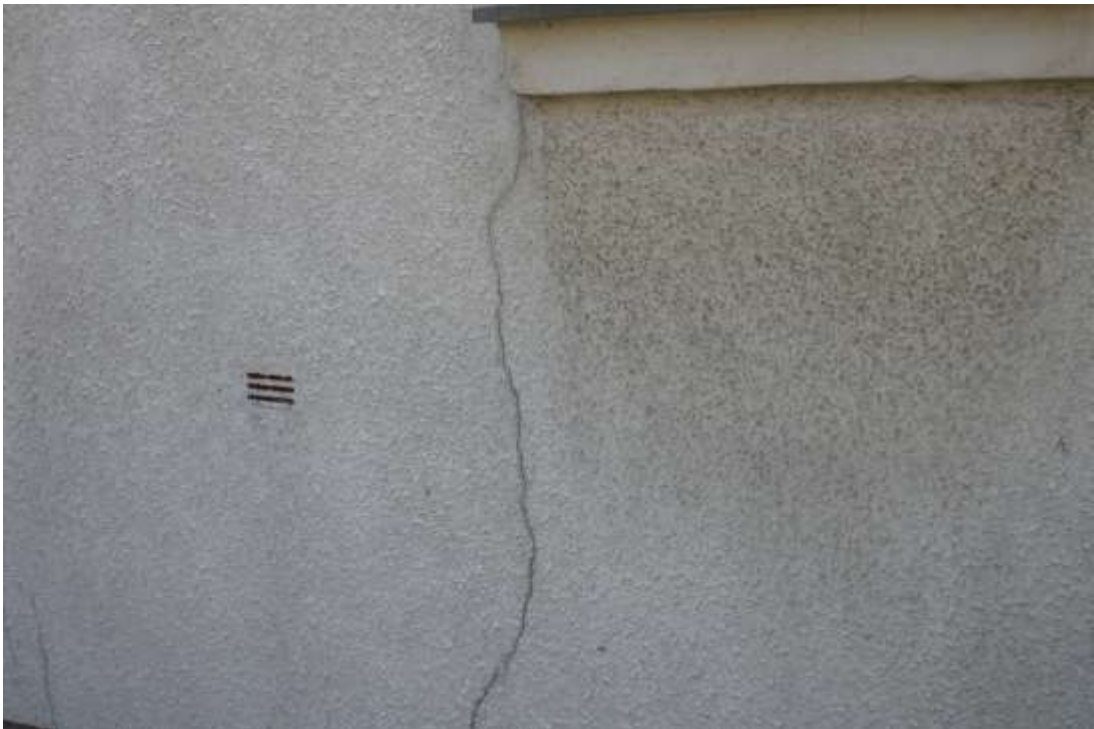
Setzriss an der Nordostseite

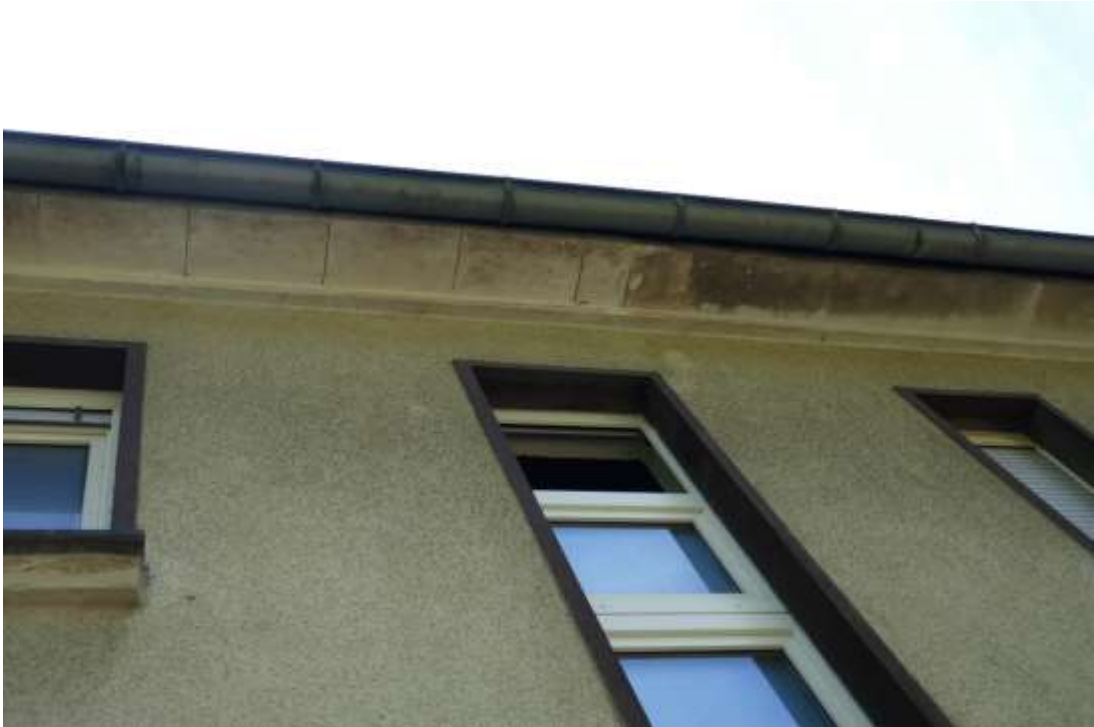
Schäden an den Dachüberständen und Dachrinnen

- Schäden an den Fensterbank-Auflagen im Fassadenbereich
- Undichtigkeiten an den Lötstellen der Dachrinnen
- Schäden an den Unterseiten der Verkleidung der Dachüberstände

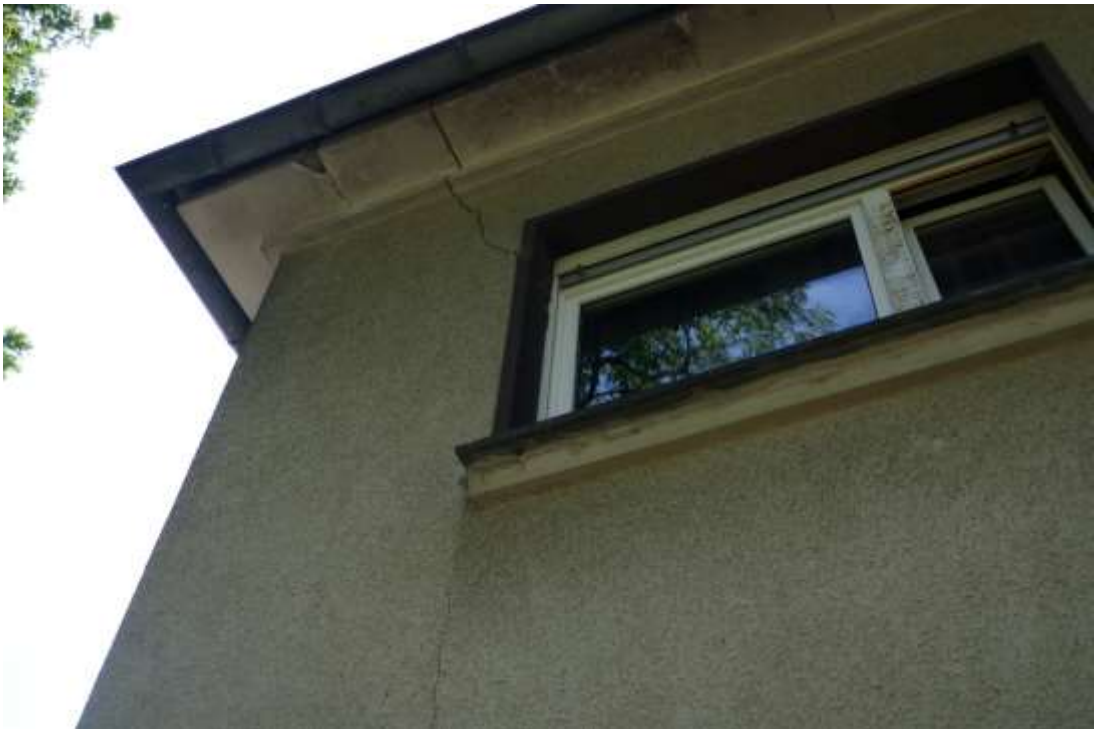
Setzriss und Schäden an den Dachüberständen

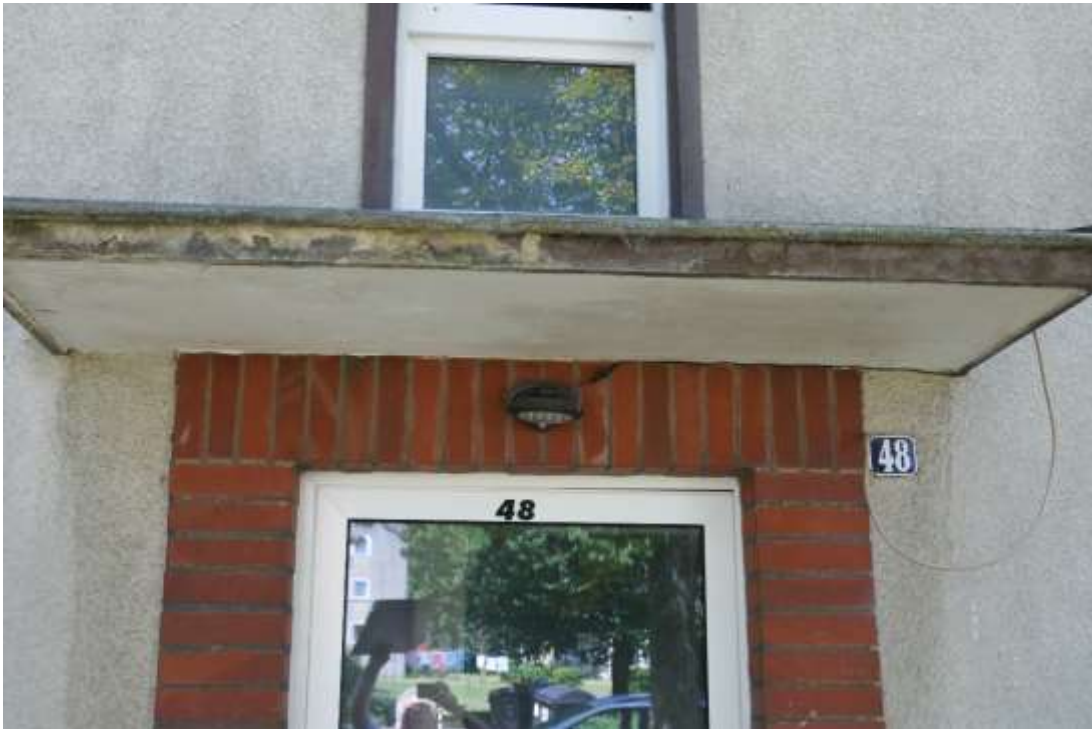
Schäden an der Hauseingangsüberdachung

- Abfluss der Kelleraußentreppe ist verstopft
- nach Angabe der Eigentümerin geringer Durchfluss des Warmwassers
- schadhafte Haustürüberdachung
- schadhafter Anstrich der Holzterrasse und der Treppenpodeste

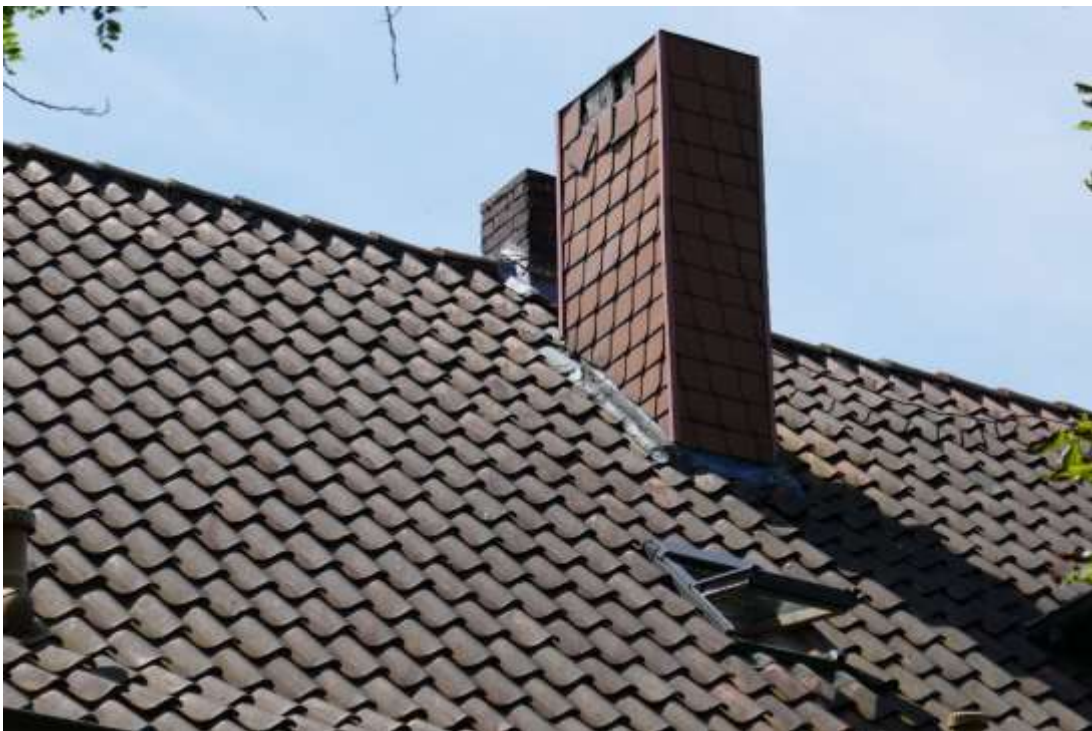
Schäden an der Verkleidung des Schornsteins

- fehlende Faserzementplatten am Schornstein
- tlw. Feuchtigkeitsschäden an den Schornsteinen im Bereich des Spitzbodens
- tlw. Ausbrüche am Verstrich der Tonpfannen

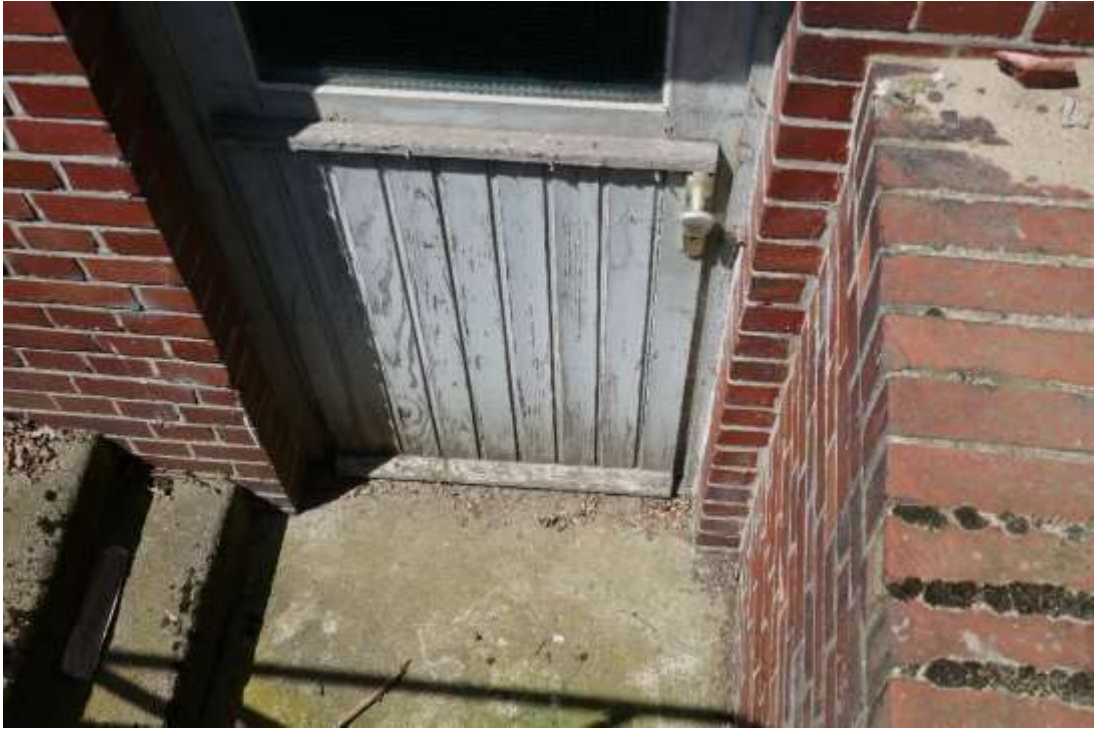
Verwitterter Anstrich der Kelleraußentür

- Schäden am Innenputz der Kellerwände
- Anstrich der Kelleraußentür verwittert
- verwitterte Holzteile der Dachgauben
- nach Angabe der Eigentümerin weisen die Abflussleitungen nur einen geringen Durchfluss auf
