## Exposé

## WERTGUTACHTEN

006 K 038 / 23

| <b>Objekt:</b> | freistehendes Mehrfamilienhaus - drei WE -<br>mit Einzelgarage und Stellplätzen |

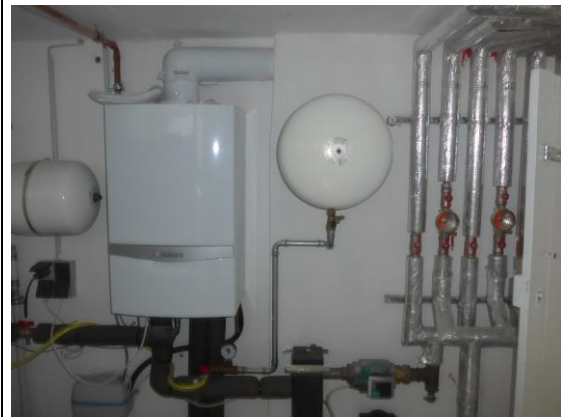
Gaszentralheizung mit Warmwasserversorgung (2020/2021 neu erstellt)

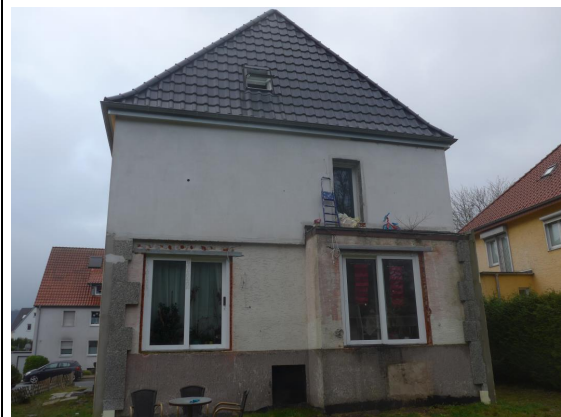
hier die noch nicht fertiggestellten Gewerke

Im EG, Rückseite, muss der genehmigte Wintergarten noch erstellt werden.

Bei Nichterstellung fehlt auf der Rückseite im EG-Bereich, siehe auch das Foto, noch das Wärmeverbundsystem einschl. Putz und Anstrich.

Im OG-Bereich fehlt der Anstrich.

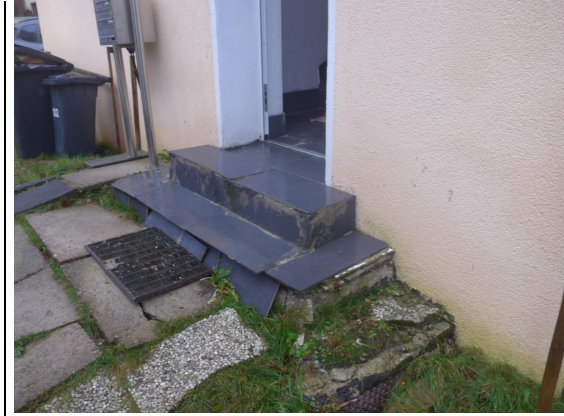
Die Zuwegung zum Hauseingang und die Hauseingangstreppe fehlen noch.

Die Treppenstufen, Holzstufen, müssen noch gestrichen werden.

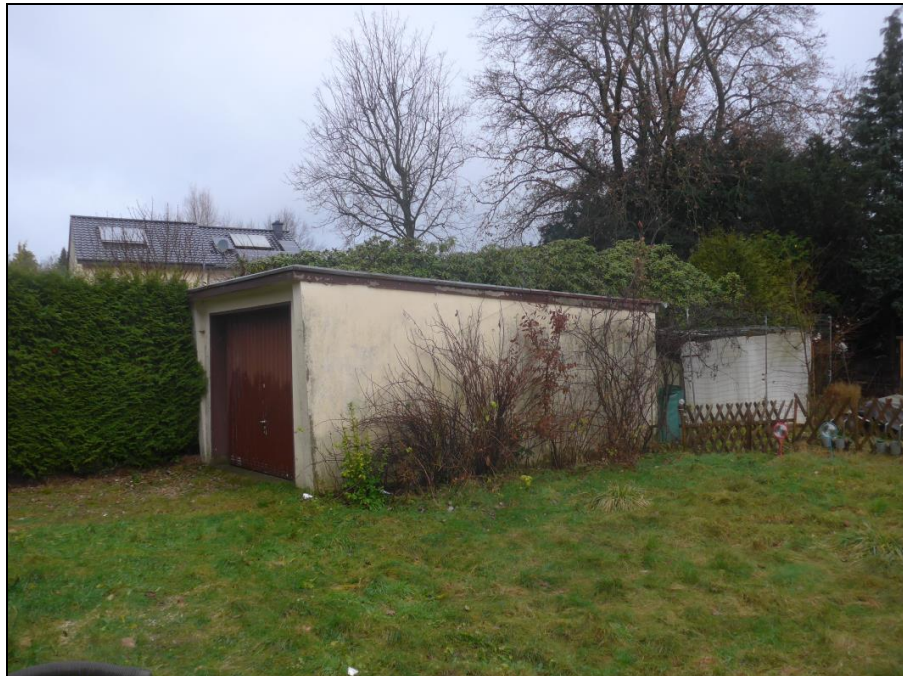
Es ist eine Einzelgarage in Massivbauweise erstellt.  
 Das Dach ist ein flach geneigtes Pultdach mit Abklebungen.  
 Die Wände sind gemauert, geputzt und gestrichen.  
 Das Tor ist ein Metallschwingtor.

Die Zuwegung ist zum Teil geschottert.

Schäden / Mängel: Putzschäden
