GUTACHTEN-Auszug

Eigentumswohnung Nr. 6 in 44649 Herne, Claudiusstr. 106

Datum: 17.08.2022
AZ: 007 K 001/22
Az. SV: 0008-22P

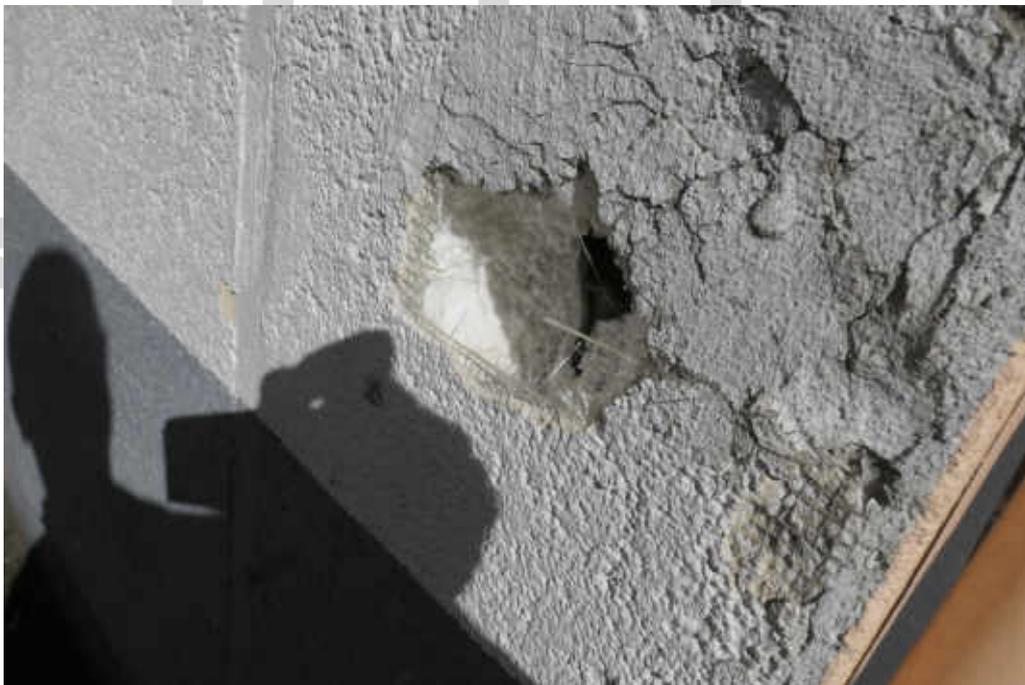
Bild 8 Schaden an der Giebelfassade

- Bauschäden an den Fassaden
- Wasserschaden im Dachbereich und im zweiten Obergeschoss
- Wasserschaden im Kellergeschoss
- Sanierungsbedarf für das Treppenhaus
- Haustür sowie Briefkastenanlagen und Klingelanlage sind beschädigt
- Das Dach ist auszubessern gemäß WEG-Verwaltung, Kaminköpfe sind zu sanieren.

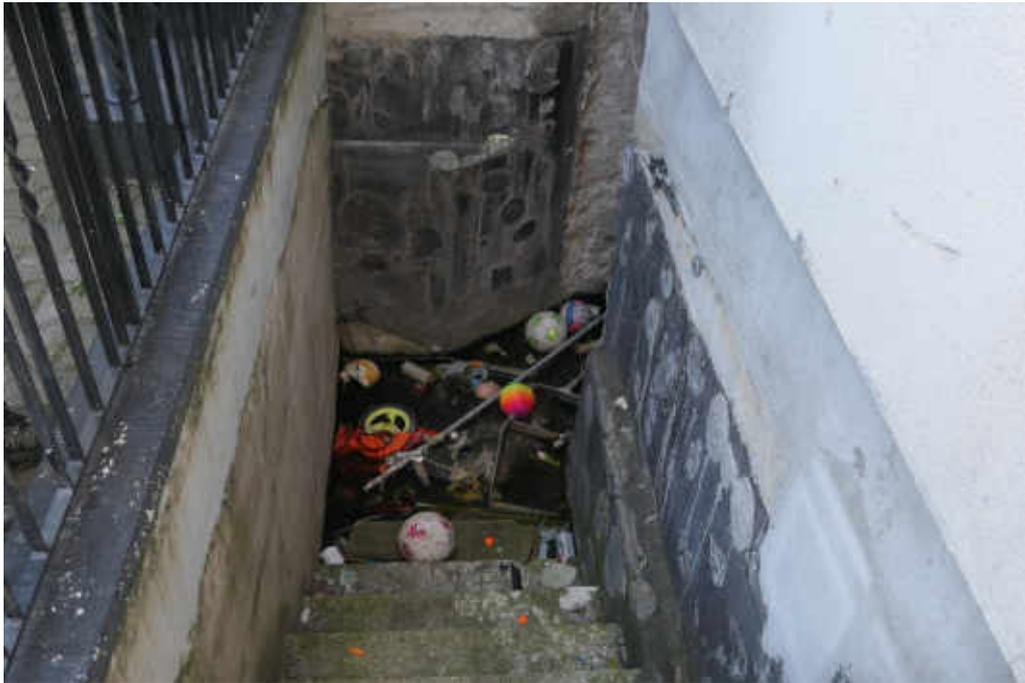
Bild 13 außenliegende Kellertreppe

besondere Bauteile: Dachaufbauten, außenliegende Kellertreppe

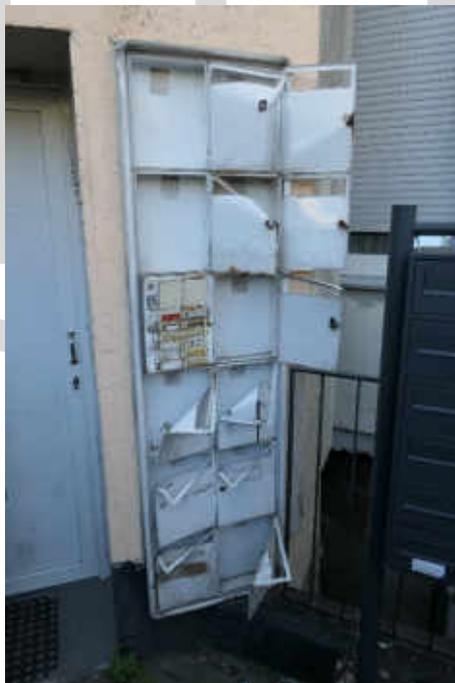
Bild 14 Briefkastenanlage

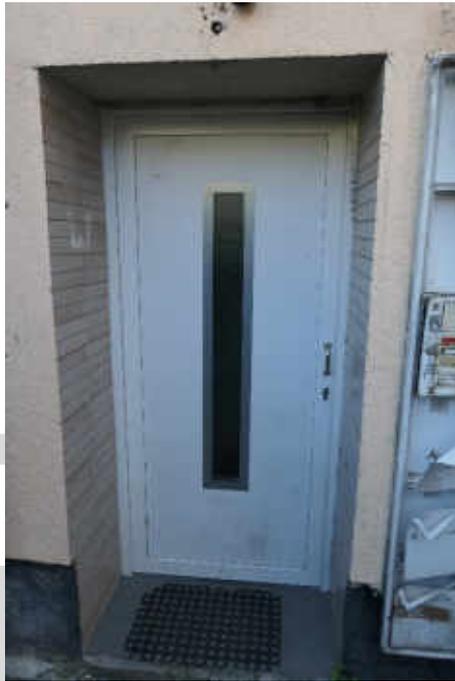
Bild 15 Hauseingangstür

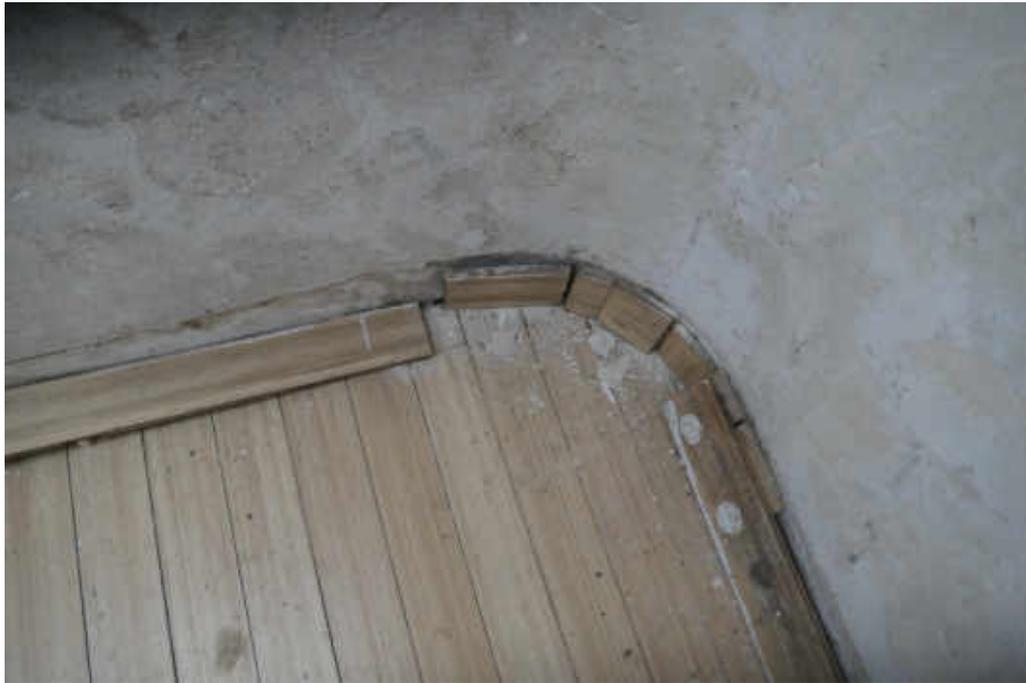
Bild 17 Bauschäden im Treppenhaus

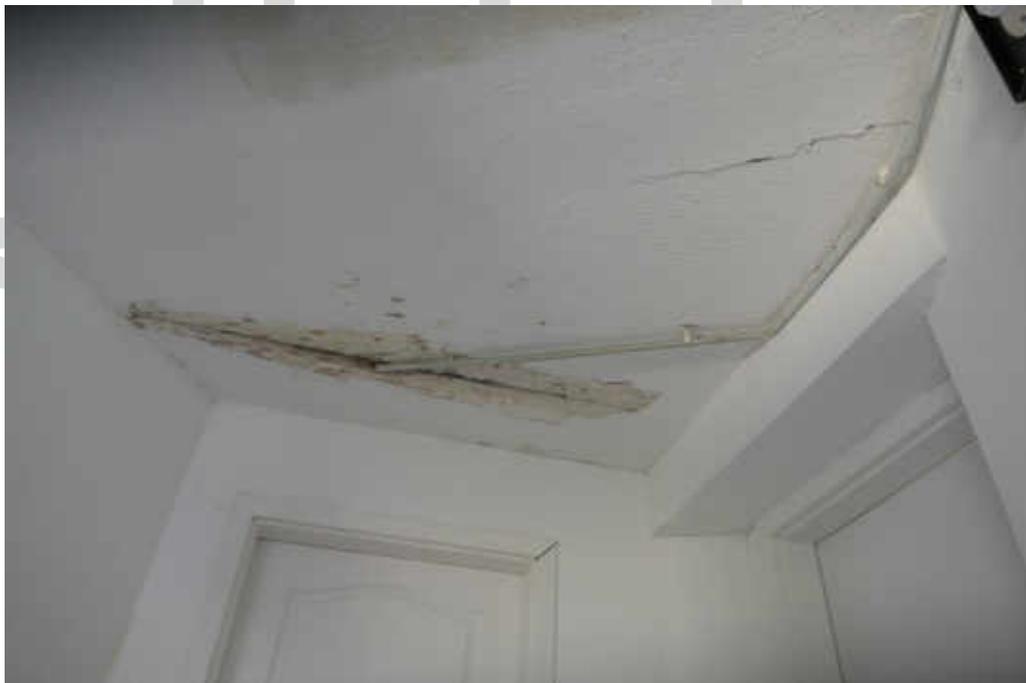
Bild 18 Wasserschaden im Treppenhaus

Zum Ortstermin war die Wohnung nicht beheizt. Die ursprünglich installierten Gasthemen wurden auf dem Fußboden gelagert. Der Stromanschluss war seitens der Stadtwerke gesperrt, da die Leitungen wegen eines größeren Wasserschadens im Dach und im zweiten Obergeschoss nicht funktionierten (Informationen eines Teilnehmers des Ortstermins). In einer Nachbarwohnung WE 8 waren die Spuren des Wasserschadens gut zu erkennen, teilweise waren die Deckenkonstruktionen hierdurch stark beschädigt. Das Treppenhaus befand sich in einem desolaten Zustand. Als Folge stärkerer Regenfälle in jüngerer Vergangenheit stand das komplette Kellergeschoss unter Wasser (Information eines Teilnehmers des Ortstermins).

Gemäß Telefonat vom 17.08.2022 mit der WEG-Verwaltung lehnte die Versicherung die Regulierung des Wasserschadens im DG und im 2. OG ab. Die Parteien hätten eine Schadensregulierung untereinander vereinbart.

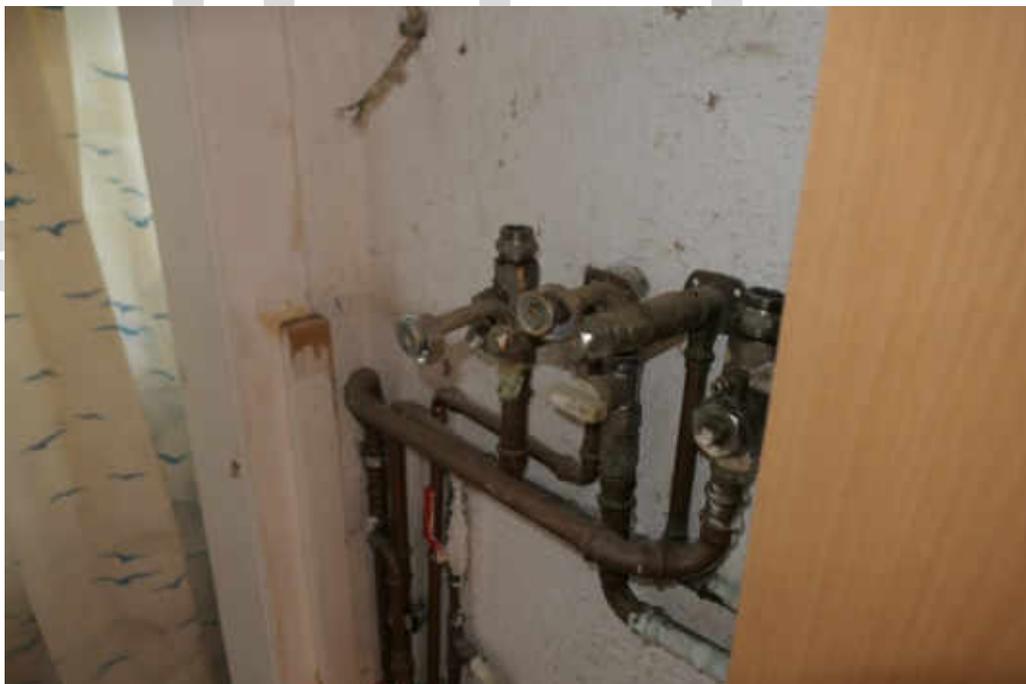
Bild 24 Heizungsanschlüsse für Gastherme

Die vier Wohnungen im 2. Obergeschoss werden gemäß Angabe eines Teilnehmers des Ortstermins über eine gemeinsame Therme in Wohnung Nr. 6 beheizt. Ggf. sind für den Erwerb einzelner Wohnungen Kosten für die Trennung der Heizkreisläufe zu berücksichtigen, eventuell auch für weitere Leitungsinstallationen.

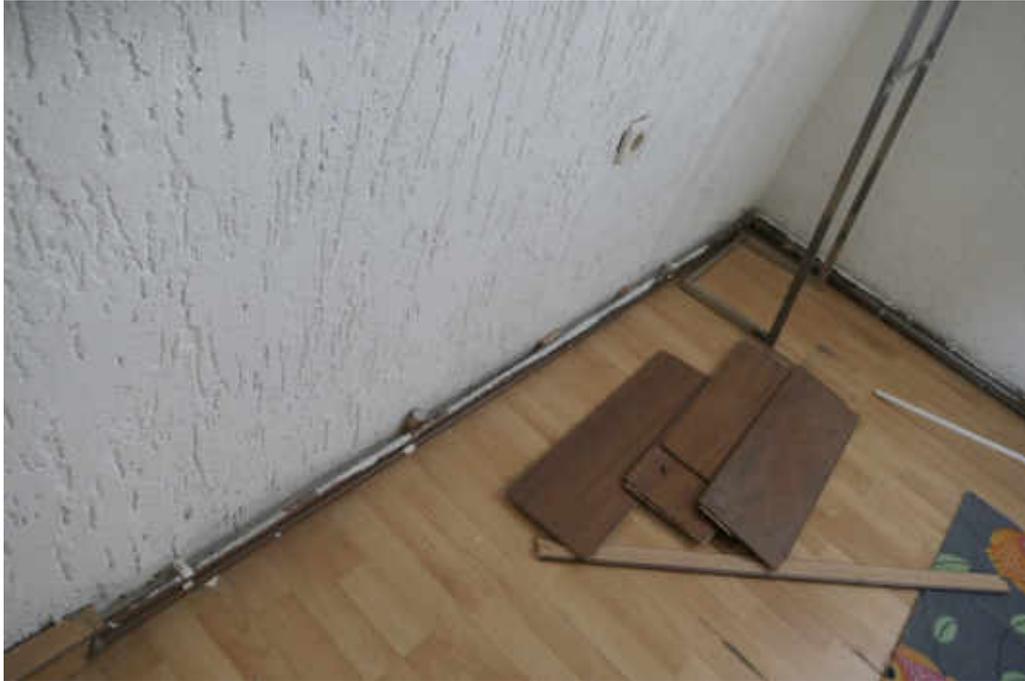
Bild 27 Schäden am Laminat

Der bauliche Zustand des Sondereigentums ist schlecht;
Es besteht ein erheblicher Unterhaltungsstau.

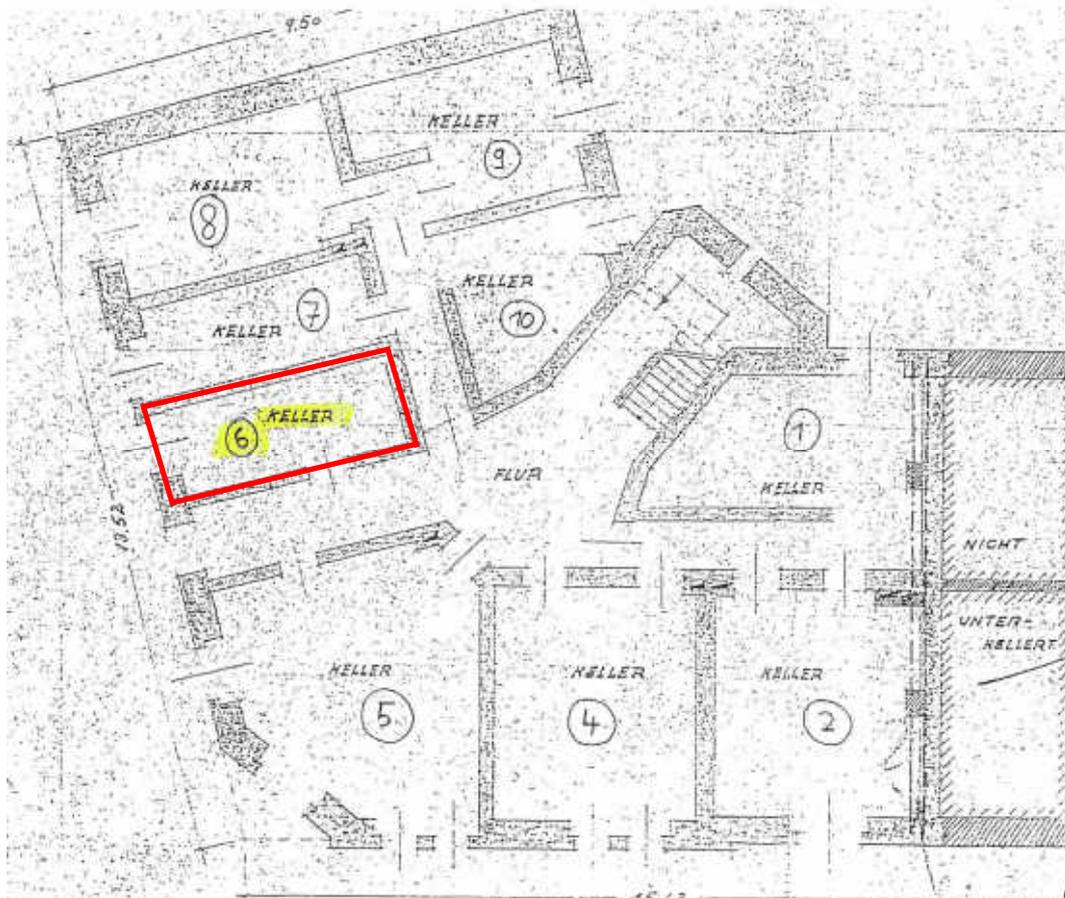
Grundriss Kellergeschoss
(entspricht nicht exakt der Örtlichkeit)

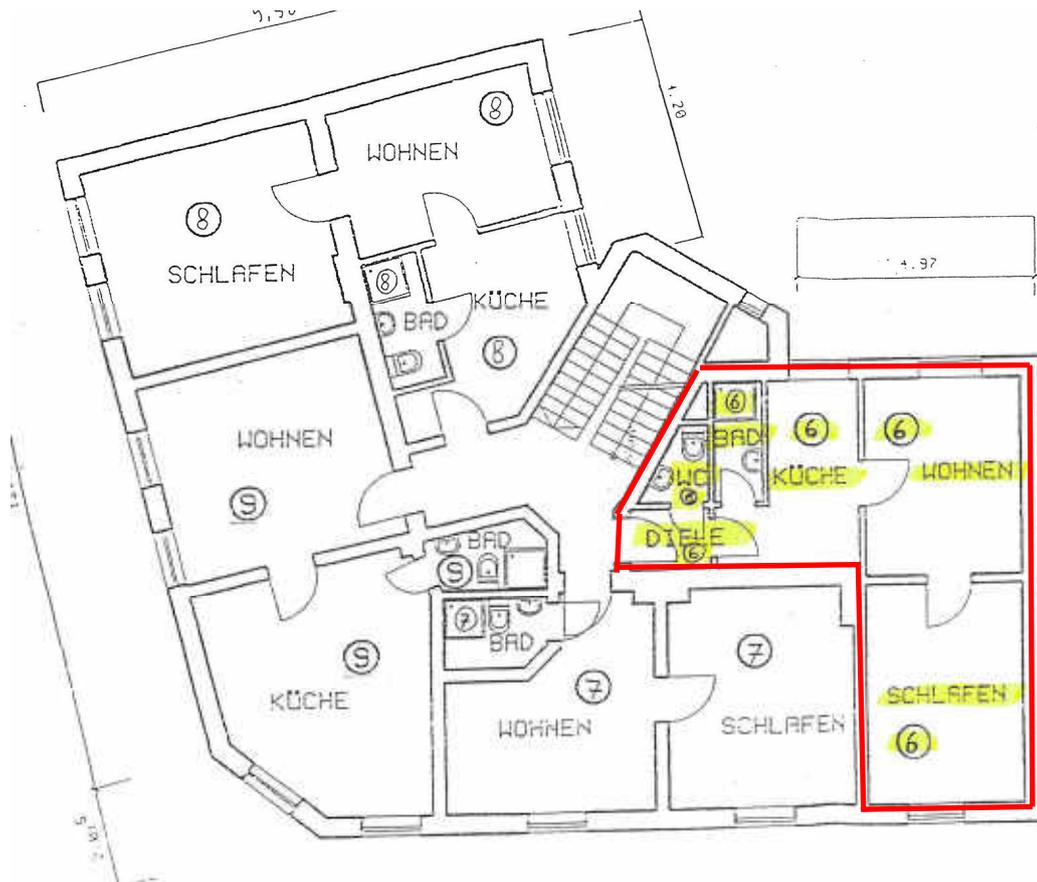
Grundriss 2. Obergeschoss
(entspricht nicht exakt der Örtlichkeit)

Raumaufteilung/Orientierung (vgl. Anlage 4):	<u>Die Wohnung hat folgende Räume:</u> 2 Zimmer, 1 Küche, 1 WC, 1 Bad, 1 Diele, 1 Keller- raum.
Grundrissgestaltung:	zweckmäßig
Besonnung/Belichtung:	Gut bis mäßig
