Gemarkung: Albaxen	Flur: 15	Geschäfts- Nr.: 007 K 01/23
Straße: Herrenhöfe 2	Flurstück: 590	Gutachten- Nr.: 24-0521
Eigentümer: nach Nennung		Seite 2

4. Gebäudebeschreibungen

Wohnhaus

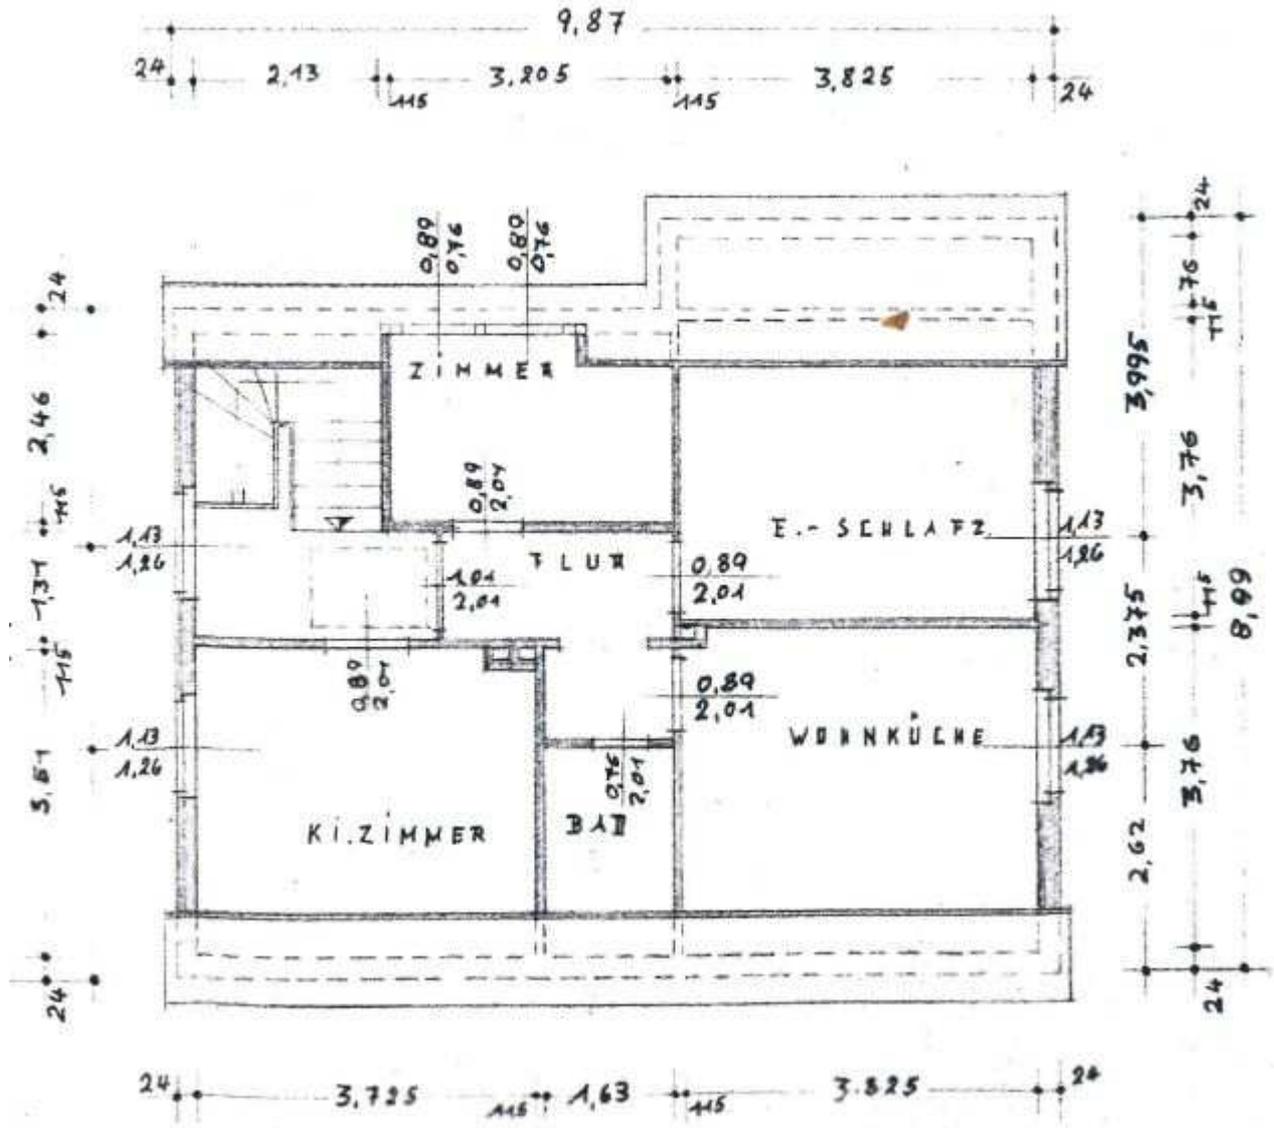
Dachgeschoßgrundriß
unmaßstäblich

Hinweis:

Das Badezimmer wurde um einen Teilbereich der Wohnküche vergrößert, so daß diese Wohnküche als abgewinkelter Raum vorhanden und nur eingeschränkt nutzbar ist

lichte Raumhöhe:	ca. 2,50 m
Raumaufteilung:	Raumgrößen und deren Lage können im wesentlichen dem Grundrißplan entnommen werden Hinweis: im Raum mit der Bezeichnung Wohnküche wurde eine abgewinkelte Trennwand zur Vergrößerung des Badezimmers eingebaut, der Raum ist nur noch eingeschränkt nutzbar
Wohnfläche:	38 m ² (gem. Baugenehmigung)
Innenwände:	Mauerwerk
Wandflächen:	überwiegend tapeziert bzw. tapeziert und gestrichen, Wände im Badezimmer raumhoch gefliest
Decken/Dachschräge:	Holzbalken der Dachkonstruktion
Decken-/Dachflächen:	glatt bekleidet, tapeziert bzw. tapeziert und gestrichen
Fußböden:	zumeist Dielenboden, Bodenfliesen im Badezimmer
Fenster und Fenstertüren:	Kunststofffenster mit Dreifachverglasung und elektrischen Jalousien und Dachflächenfenster
Innentüren:	Wohnraamtüren in Umfassungszarge
Elektroinstallation:	modernisierte Ausstattung unter Putz
Sanitärinstallation:	im Badezimmer ein WC, ein Handwaschbecken, Dusche und eine Badewanne

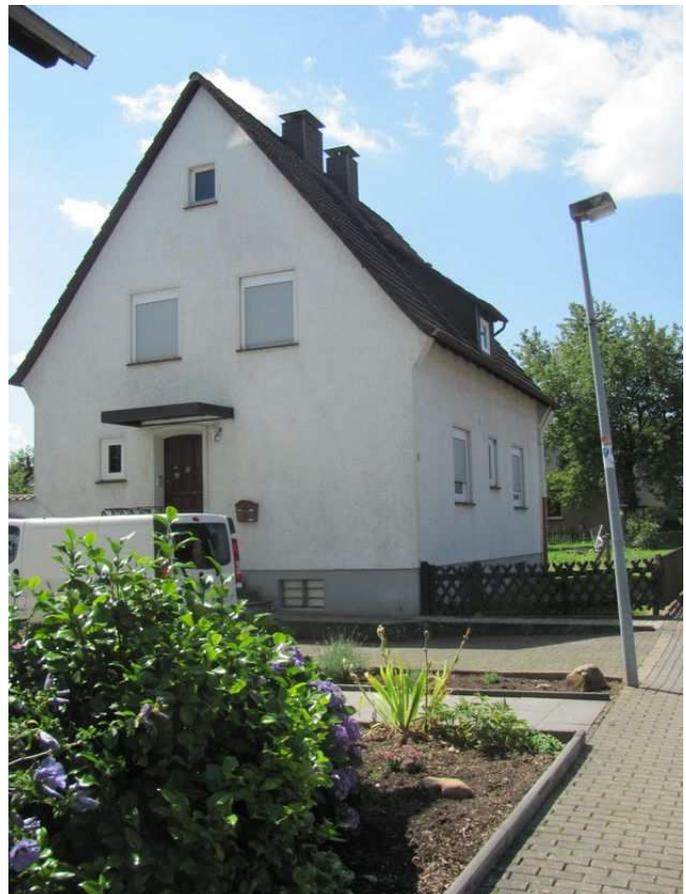
Nordostgiebel mit dem Hauseingang
und der Garagenzufahrt

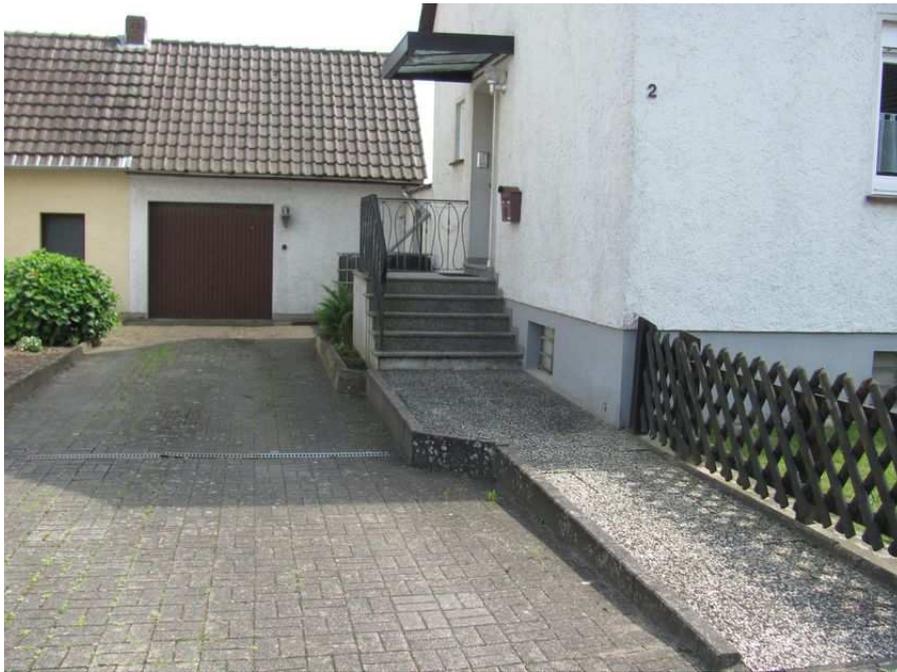
Garagenzufahrt und Hauseingangstreppe

- einzelne Fehlstellen am Fassadenputz
- Feuchtstellen und Abplatzungen an der Hauseingangstreppe
- Dachrinnen teilweise erneuerungsbedürftig
- zum Zeitpunkt der Besichtigung wurde die Geschoßstreppe überarbeitet, entsprechende Restarbeiten waren noch offen

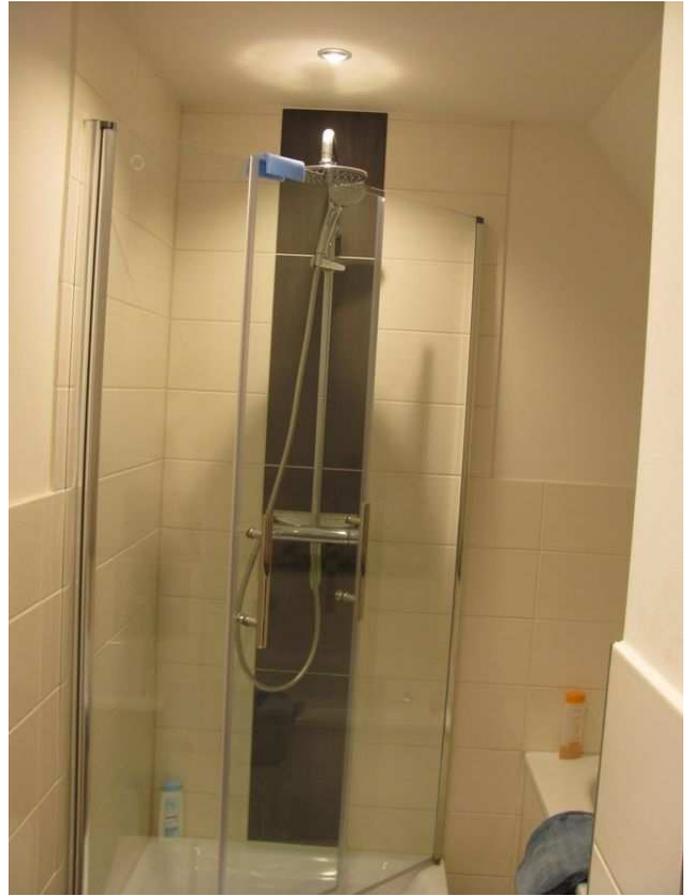
Badezimmer im Dachgeschoß
im erweiterten Bereich der früheren
Wohnküche

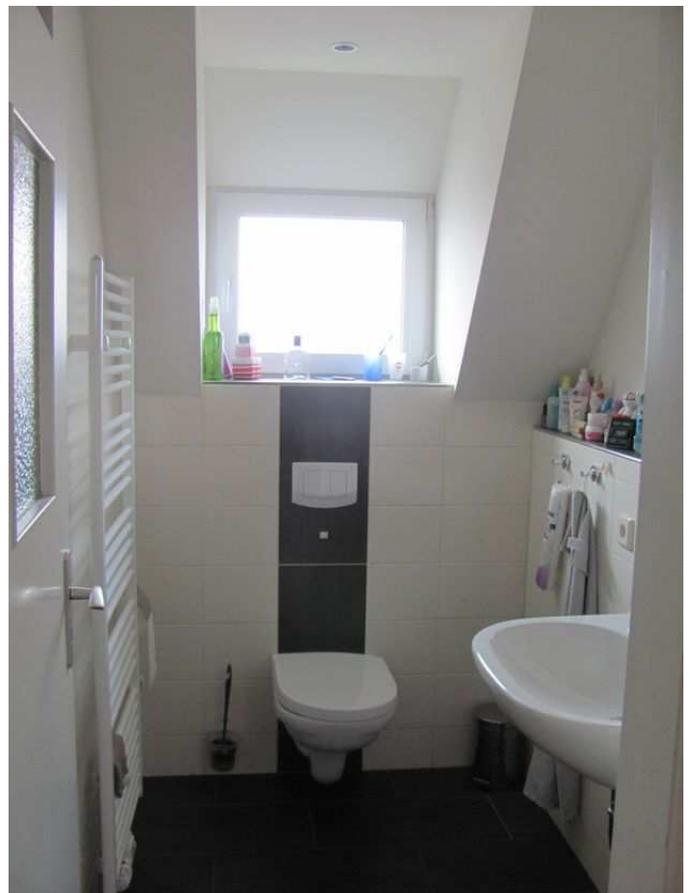
Toilette und Handwaschbecken im
ursprünglichen Bad des
Dachgeschosses

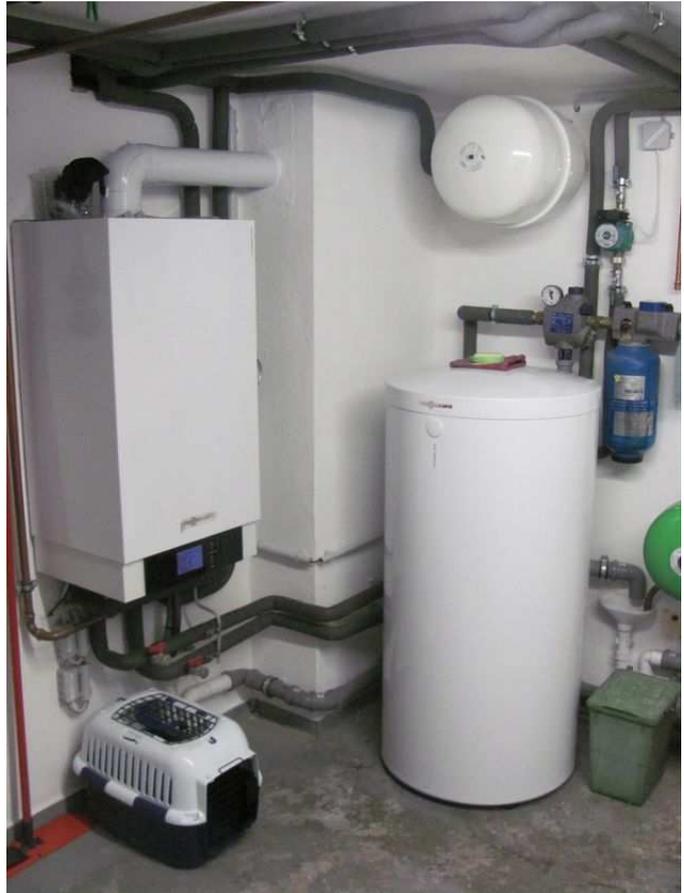
Heizungsanlage im Kellergeschoß

- Vorbereitung einer Einbruchmeldeanlage
- Erneuerung der gesamten Heizungsanlage einschließlich der Heizkörper und Leitungen
- Ver- und Entsorgungsleitungen erneuert
