DER GUTACHTERAUSSCHUSS FÜR GRUNDSTÜCKSWERTE

GUTACHTEN

**über den Verkehrswert (Marktwert) gemäß § 194 BauGB
des Grundstücks Emscherstraße 121 u. 123**

zum Wertermittlungsstichtag : 24.07.2024

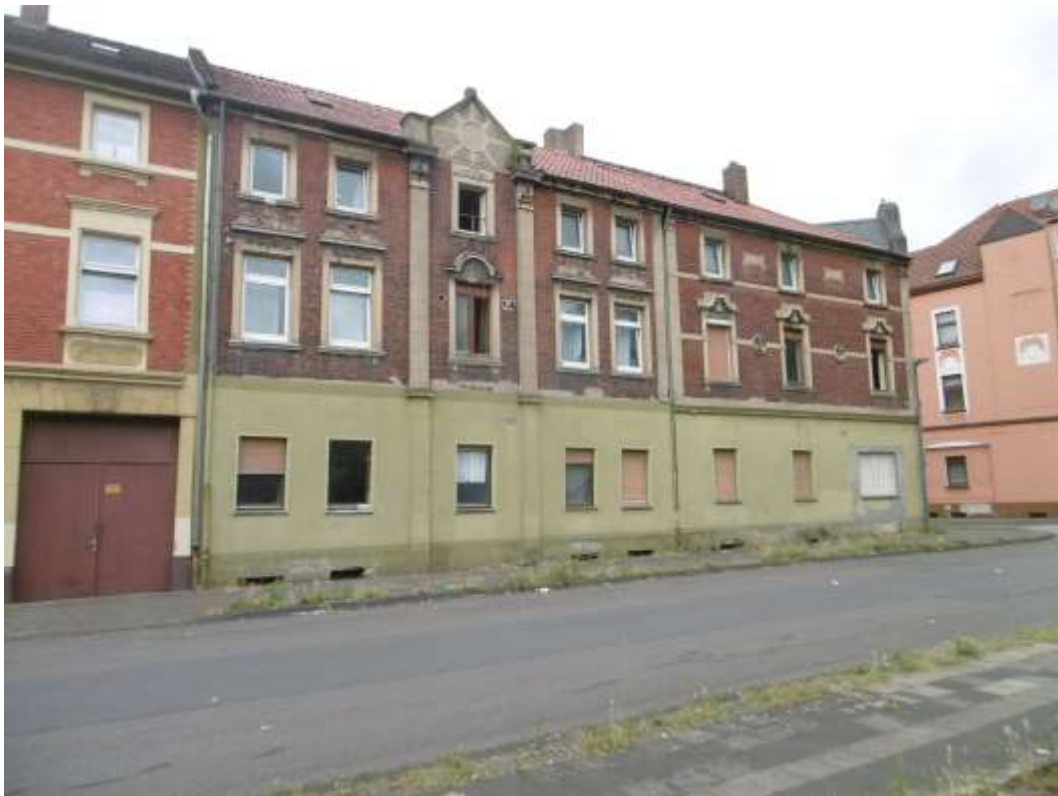
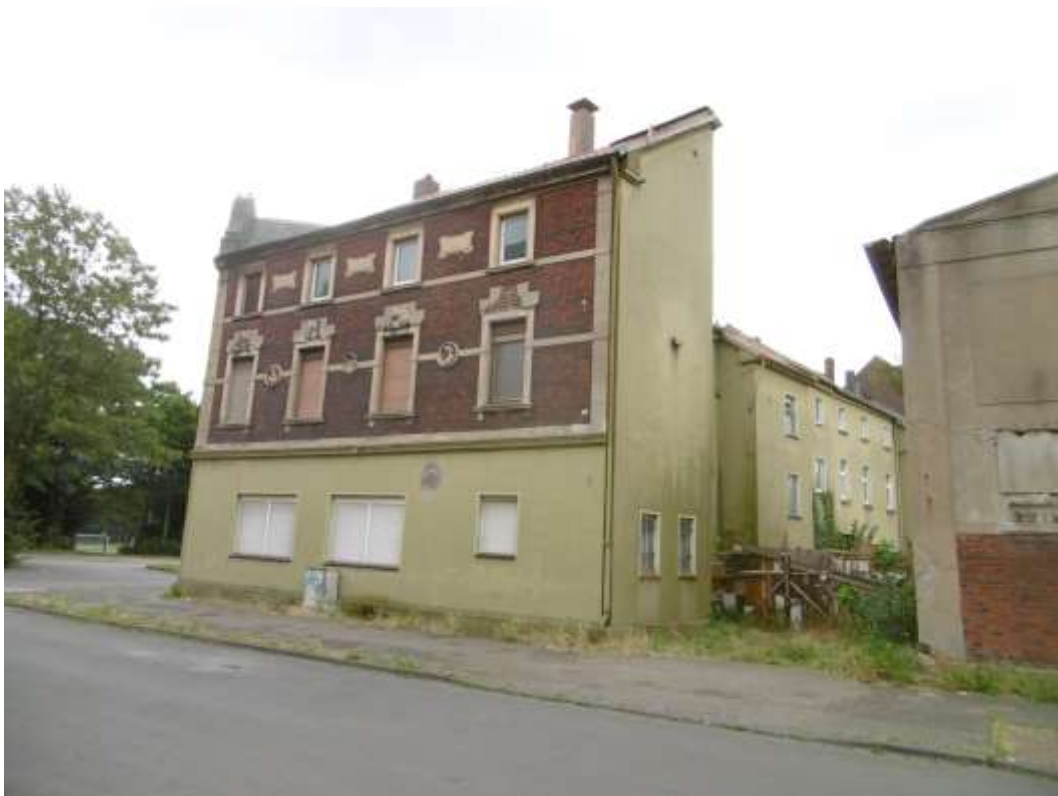
Anlage 4 - Fotos Wohnhäuser Straßenansicht

Schäden/Mängel:
äußerlich erkennbar sind Abplatzungen und Risse am bzw. im Außenputz, fehlende oder beschädigte Verzierungen und Ornamente an der Fassade, Schäden an der Ziegelfassade, tlw. schadhafte Fenster und Rollläden, schadhafte Regenrinne und schadhafte bzw. fehlende Fallrohre.

Baulicher Zustand:
das Gebäude macht einen schlechten, verwahrlosten Eindruck. Der Haustürzugang ist versperrt.
Wohn- und Gebrauchswertverbesserungen sind nicht ersichtlich, es hat vermutlich überalterte bzw. mangelhafte Ausstattungselemente.
Die Wohnungen haben gemäß den vorliegenden Plänen unzeitgemäße Grundrisse (u. a. gefangene Räume, Durchgangsräume, Toiletten auf den Zwischenpodesten). Augenscheinlich hat das Gebäude Schiefelage.

Schäden/Mängel:
äußerlich erkennbar sind Abplatzungen und Risse am bzw. im Außenputz, fehlende oder beschädigte Verzierungen und Ornamente an der Fassade, Schäden an der Ziegelfassade, tlw. schadhafte Fenster und Rollläden.

Baulicher Zustand:
augenscheinlich macht das Gebäude einen schlechten, verwehrlosen Eindruck. Wohn- und Gebrauchswertverbesserungen sind nicht ersichtlich, es hat vermutlich überalterte bzw. mangelhafte Ausstattungselemente.
Die Wohnungen haben gemäß den vorliegenden Plänen unzeitgemäße Grundrisse (u. a. gefangenen Räume, Durchgangsräume, Toiletten auf den Zwischenpodesten). Augenscheinlich hat das Gebäude Schiefelage.

In Anbetracht der erkennbaren Schäden und des schlechten Zustandes in Verbindung mit dem Alter der Wohnhäuser erscheint eine wirtschaftliche Nutzung der Häuser nicht mehr gegeben.

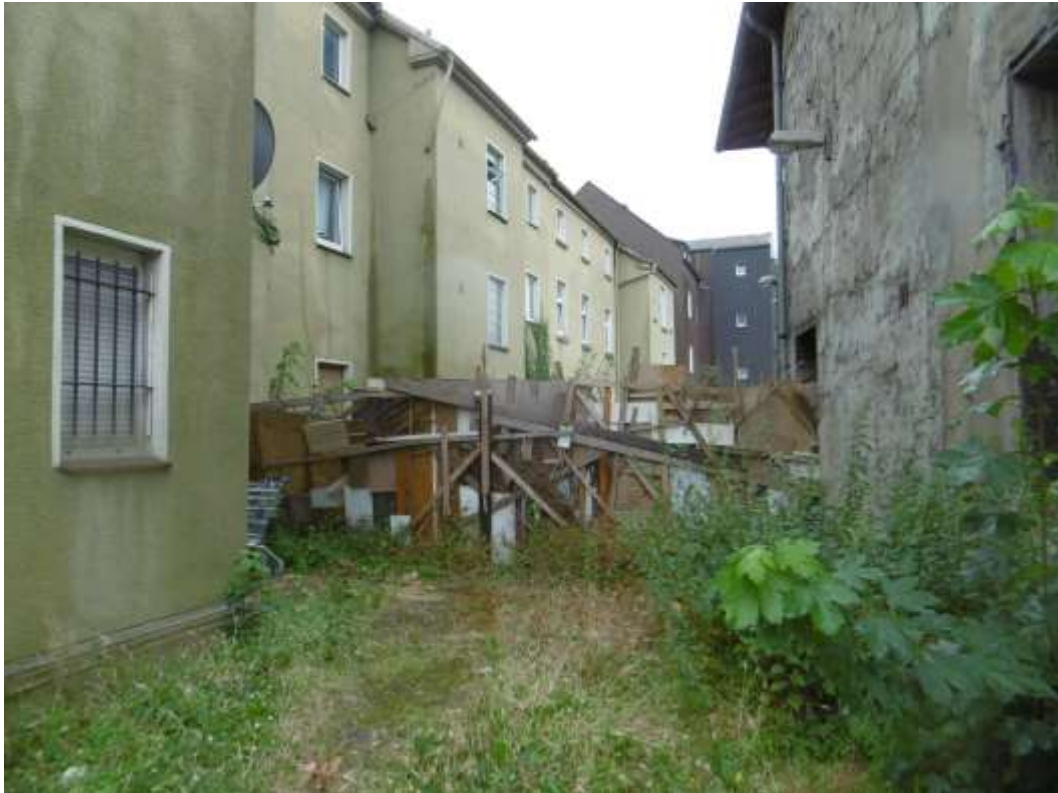
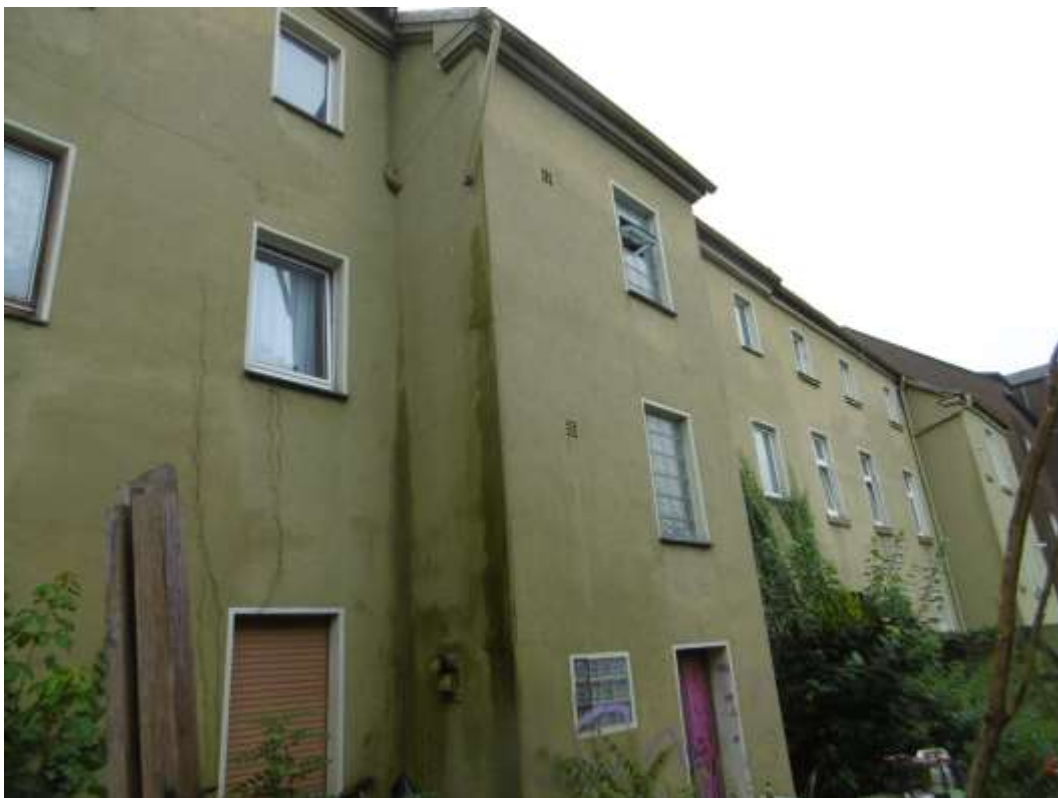
Anlage 5 - Fotos Wohnhäuser Hinteransicht

Vorderfront im Erdgeschoss mit gestrichenem Reibputz (Kunstharzputz);
Obergeschosse mit gefugtem Ziegelmauerwerk und baujahrestypischen Gliederungen aus umlaufenden Gesimsbändern mit Reliefs, gegliederten Einfassungen und Fensterlaibungen mit Putz-Stuck Einfassungen und Verzierungen; eine aufgesetzte Giebelspitze mit Ornamentgliederung und Säuleneinfassung;
Hinterfront mit gestrichenem Reibputz (Kunstharzputz);

Hinterfront mit gestrichenem Reibputz (Kunstharzputz); Kaminkopf mit Faserplattenverkleidung;

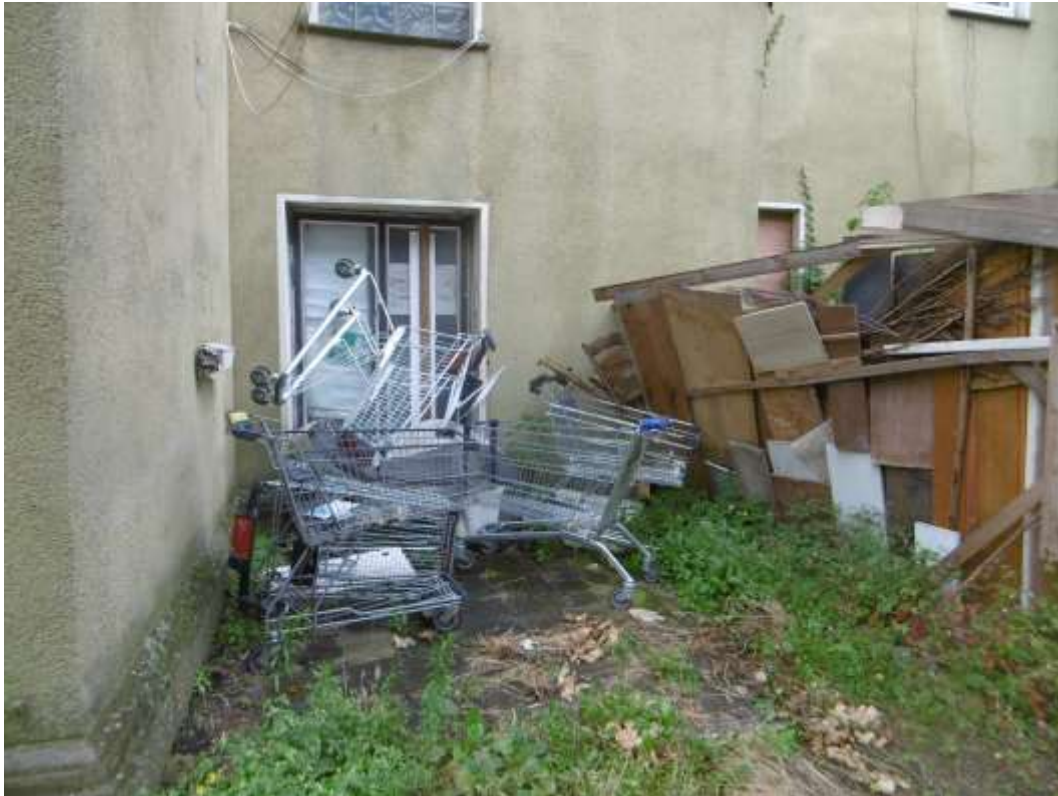
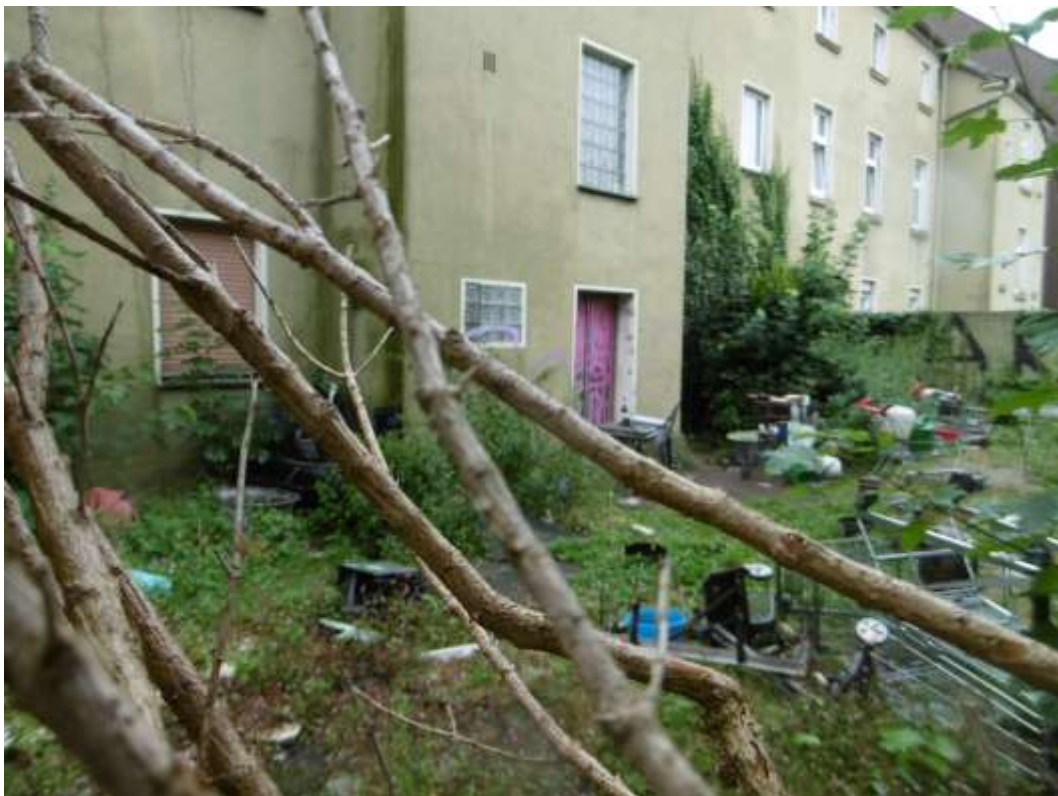
Anlage 6 - Fotos Hauseingänge

Eine Innenbesichtigung der Häuser sowie des Hofgebäudes wurde vom Eigentümer nicht ermöglicht, zudem waren die Hauseingänge versperrt bzw. nicht zugänglich. Angaben über eventuelle Mieter oder Verwalter wurden nicht gemacht und waren auch nicht ermittelbar.

Hauseingangstür aus Alurahmen mit Glasfüllung,
im Haus vermutlich Holztüren;

Türen:
Hauseingangstür aus Alurahmen mit Glasfüllung,
im Haus vermutlich Holztüren;

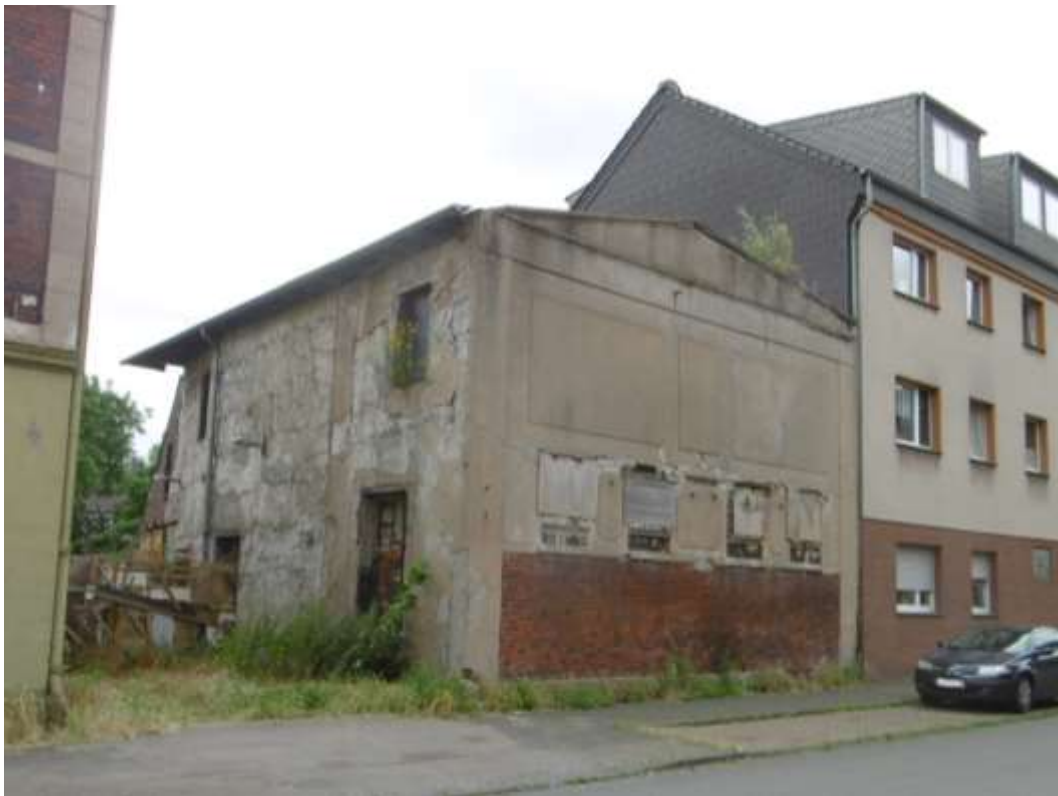
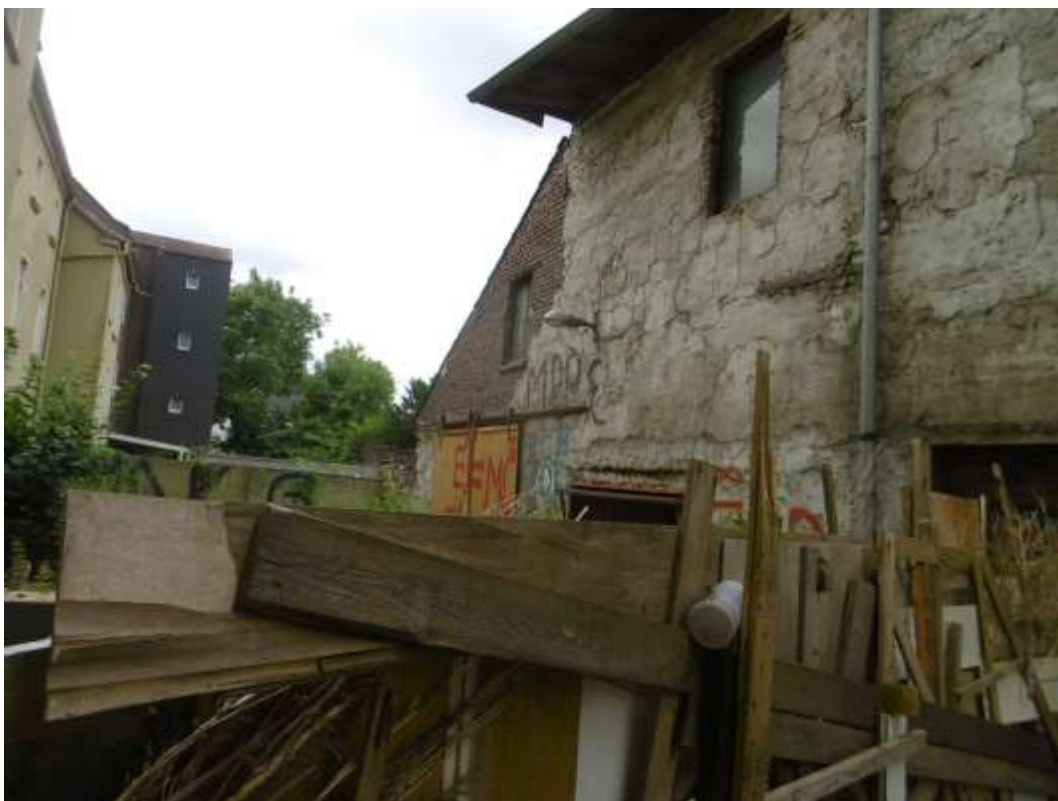
Anlage 7 - Fotos Hofgebäude

an der Straßenfront im EG gefugtes Ziegelsteinmauerwerk, im OG glatter Putz mit Gestaltungsflächen, ehemalige Fensteröffnungen mit Brettern und Holzplatten verschlossen. Zum Hofraum überwiegend mit grobem Grundputz, tlw. Ziegelrohbau;

äußerlich erkennbar sind sehr starke Schäden an der Dachtraufe und der Dachrinne, starke Risse im Außenmauerwerk, durch Risse im Mauerwerk sind Löcher im Dach bzw. fehlende Dachteile erkennbar.

Das Hofgebäude ist 'auf Abbruch' zu bewerten wobei die dabei anstehenden Kosten der Freilegung den Bodenwert mindern.

Das Hofgebäude ist auf Abbruch zu bewerten wobei die entsprechenden Kosten als Minderwert Berücksichtigung finden.

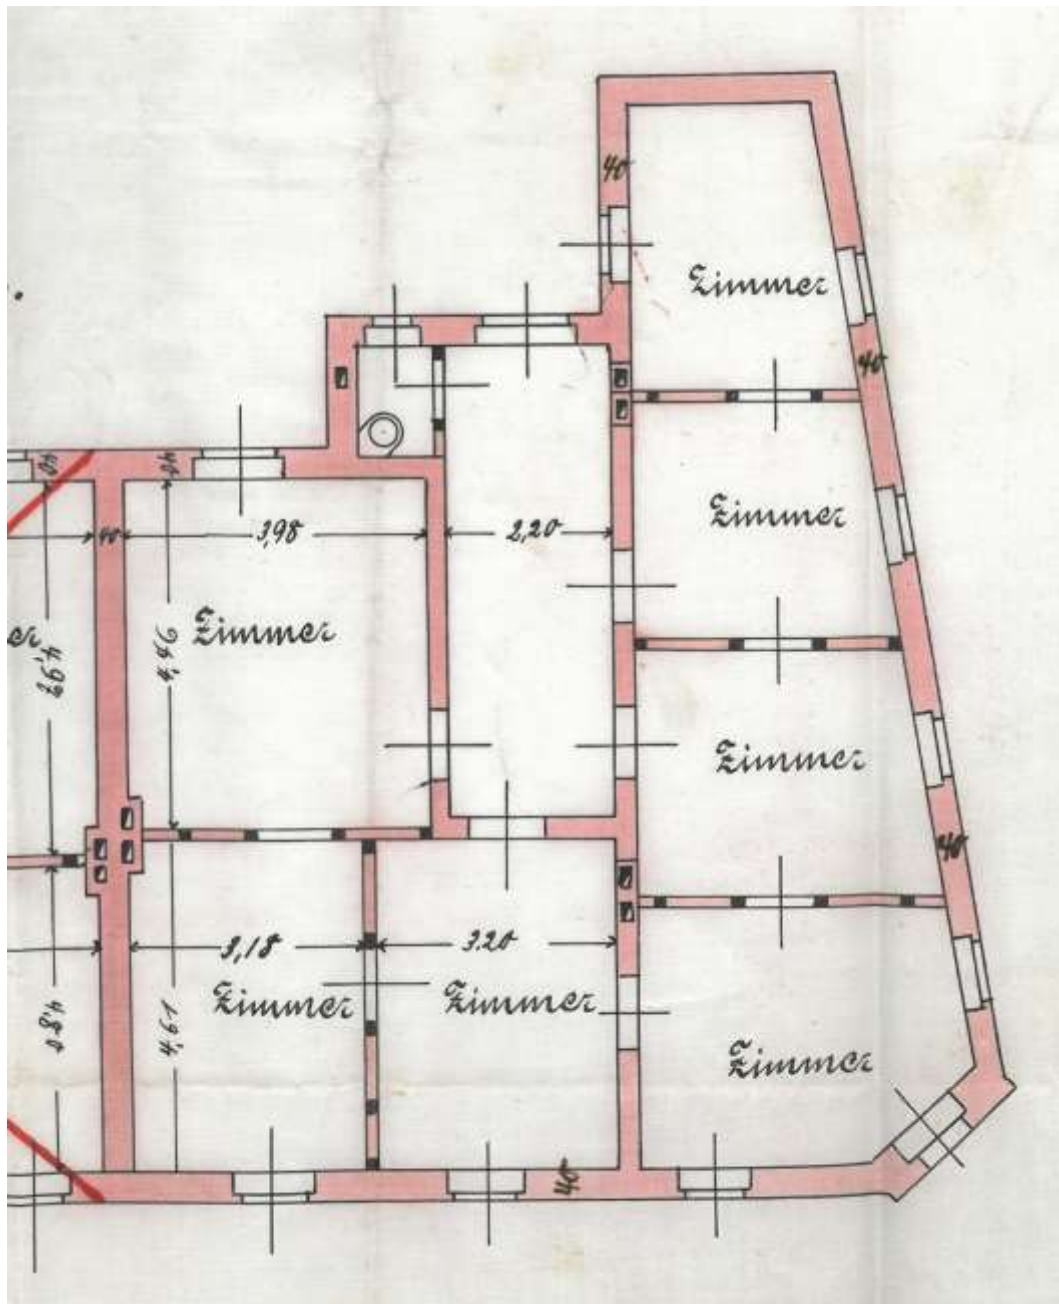
Anlage 15 - Haus 123 Grundriss 2. OG gemäß Bauakte

Wohnung mit 6 Räumen, Küche, Toilette auf dem Zwischenpodest;
