## Exposee

**über den Verkehrswert (Marktwert) im Sinne des § 194 Baugesetzbuch für den 1382/10.000 Miteigentumsanteil an dem Grundbesitz für das Grundstück in 53604 Bad Honnef, Hauptstraße 141.**

## Gemarkung Honnef Flur 16 Flurstück 1280

Wohnungseigentum in einem Mehrfamilienhaus mit insgesamt 6 Wohneinheiten, im 2. Obergeschoss mit Kellerraum, bewohnt. Stellplätze auf dem Grundstück.

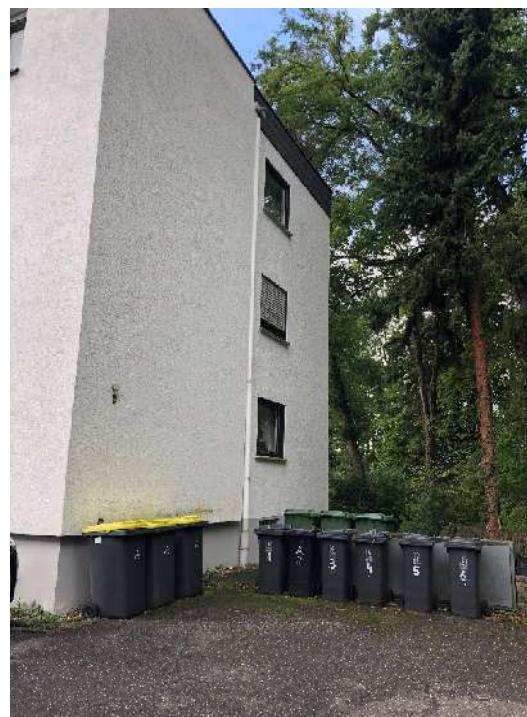
Foto 5: Nordansicht

Am nördlichen Bereich der Fassade ist ein Bereich, der sich grün abgesetzt hat. Vermutlich handelt es sich hierbei um Moosablagerungen.
