Datum: 05.02.2025  
Az.: 8 K 012/23

## GUTACHTEN

**Dreifamilienhaus mit Garagen bebaute Grundstück  
in 59514 Welper, Im Bruch 63**

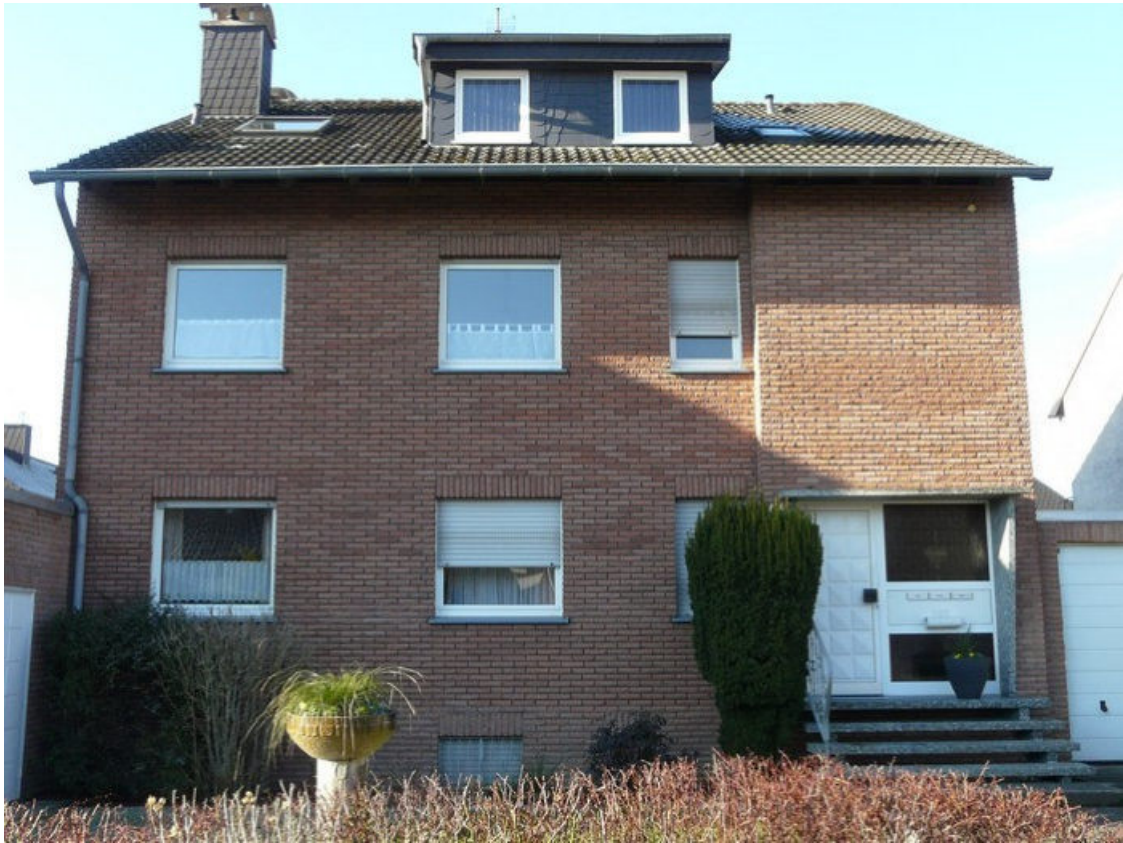
Ansicht von Osten

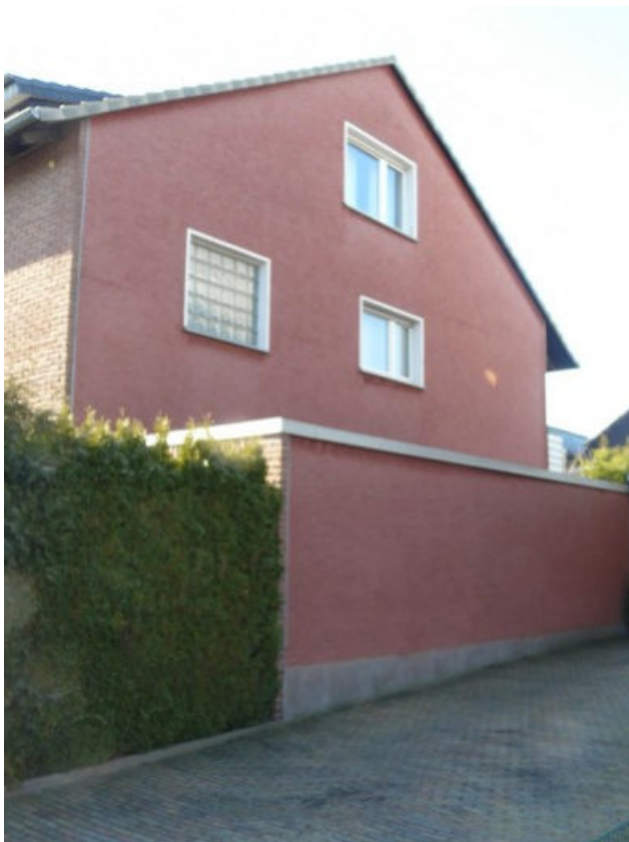
Ansicht von Nordosten (mit Garage Nord)

Garagen: An der nördlichen Grundstücksgrenze befinden sich 2 hintereinander gelegene Garagen. Diese überschreiten das baurechtlich zulässige Maß von 9,0 m. Eingemessen ist nur eine Garage. Ebenso befinden sich ein überdachter Freisitz und ein Gartenhaus an derselben Grenze und überschreiten hiermit das baurechtlich zulässige Maß von 18 m erheblich.

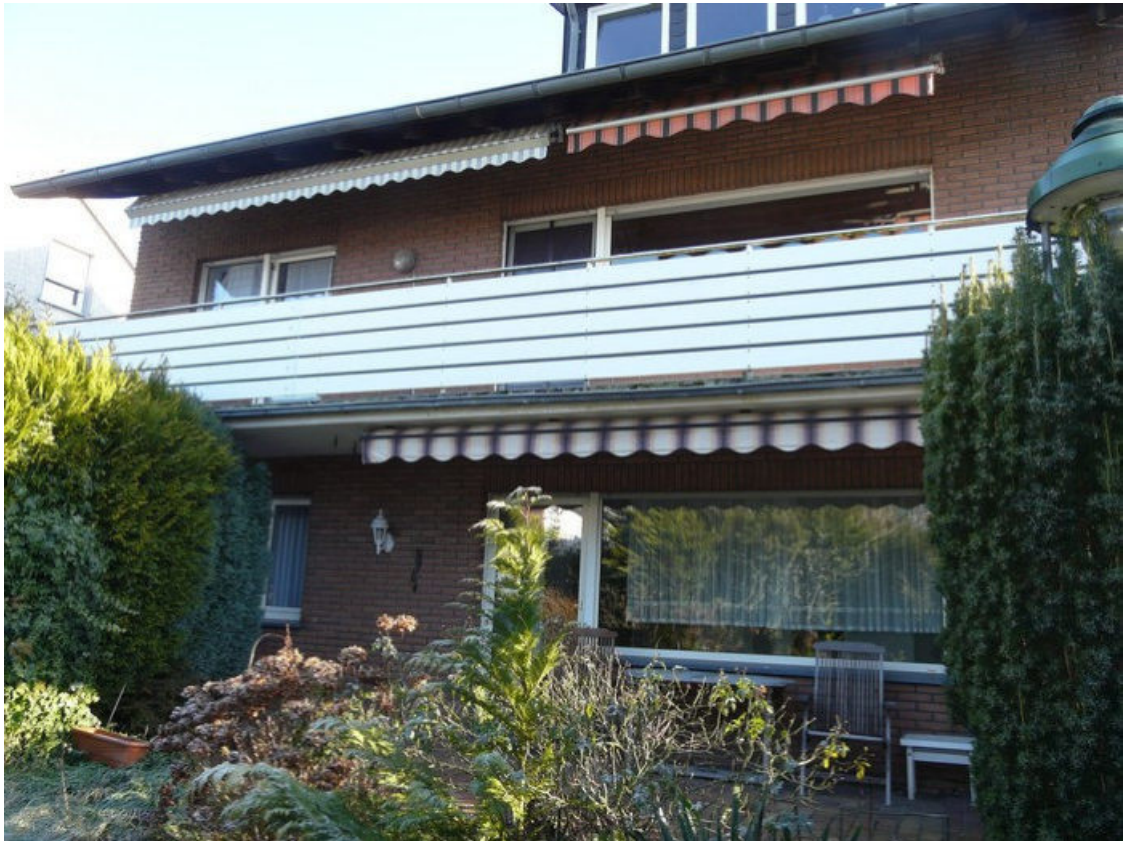
Ansicht von Westen

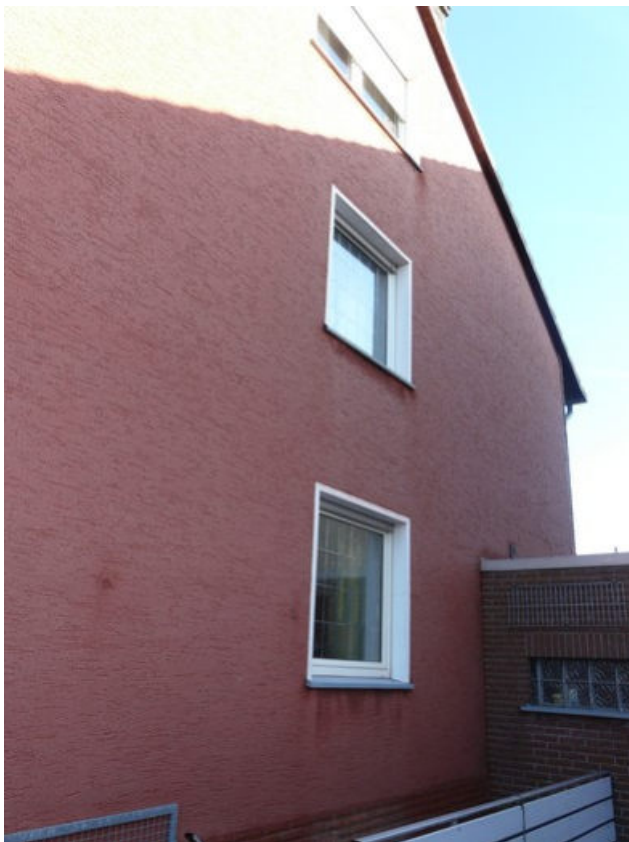
Ansicht von Südwesten

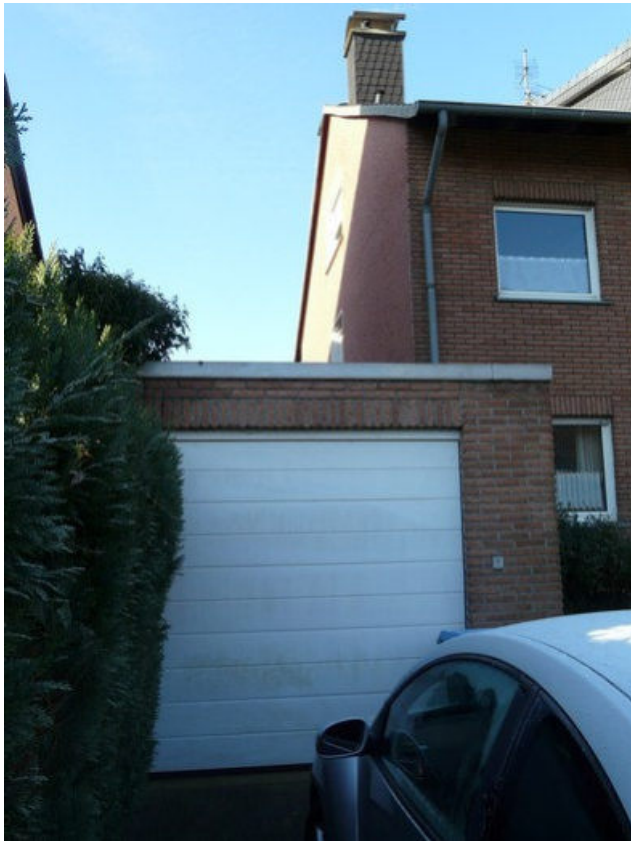
Ansicht von Osten (Garage Süd)

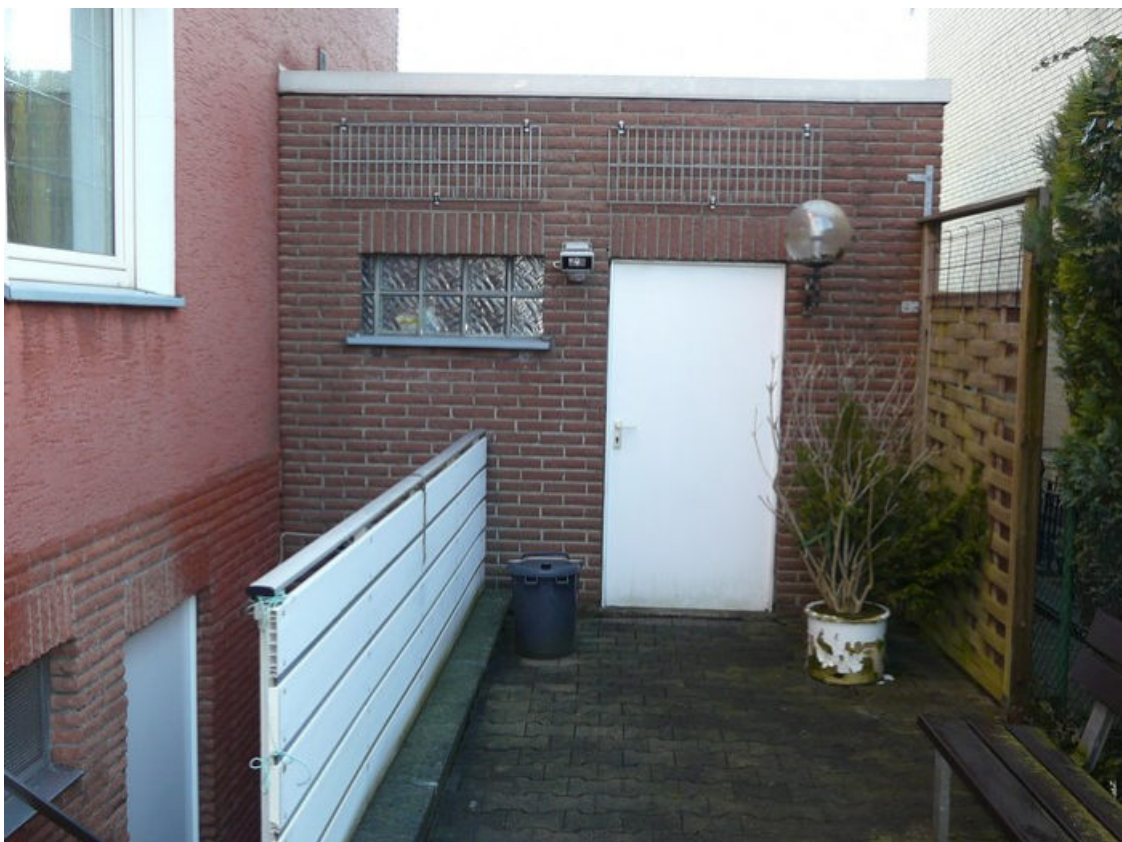
Ansicht von Westen (Garage Süd)

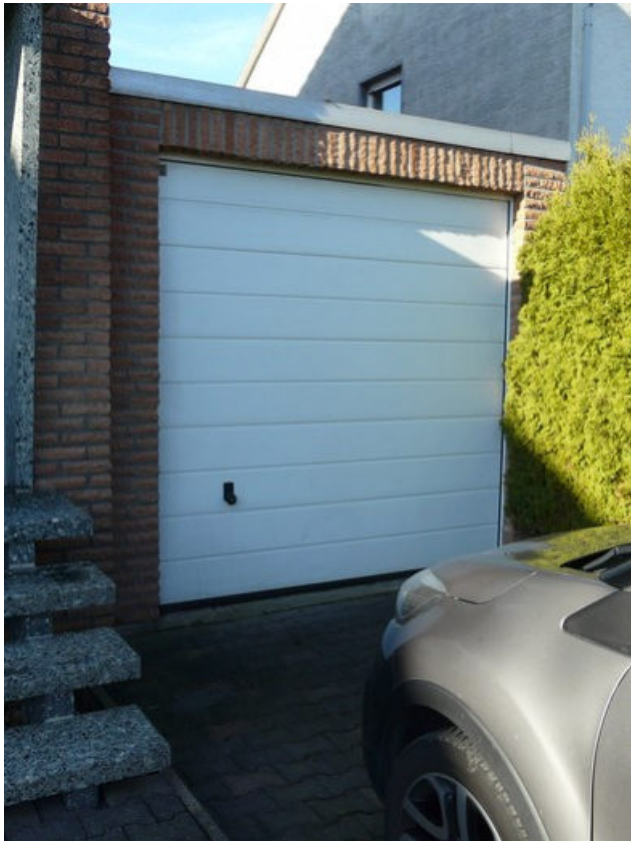
Ansicht von Osten (Garage Nord)

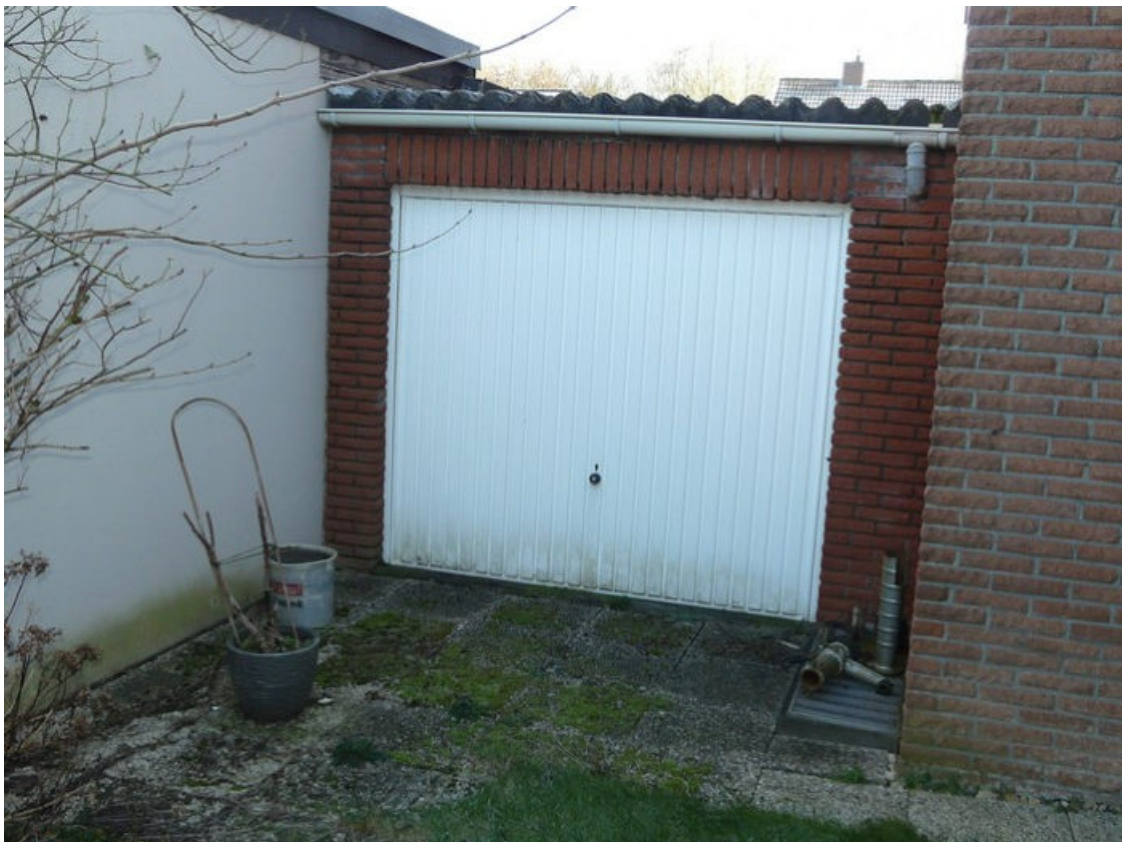
Ansicht von Westen (Garage Nord)
