Exposé

WERTGUTACHTEN

008 K 013 / 24

Objekt:	freistehendes 1-geschossiges Einfamilienhaus mit Teilunterkellerung und ausgebautem Dachgeschoss
Lage:	32312 Lübbecke, Schnathorster Straße 23
Wohnfläche	ca. 169 m ²
Grundstück	430 m ²
Verkehrswert:	135.000,00 EUR

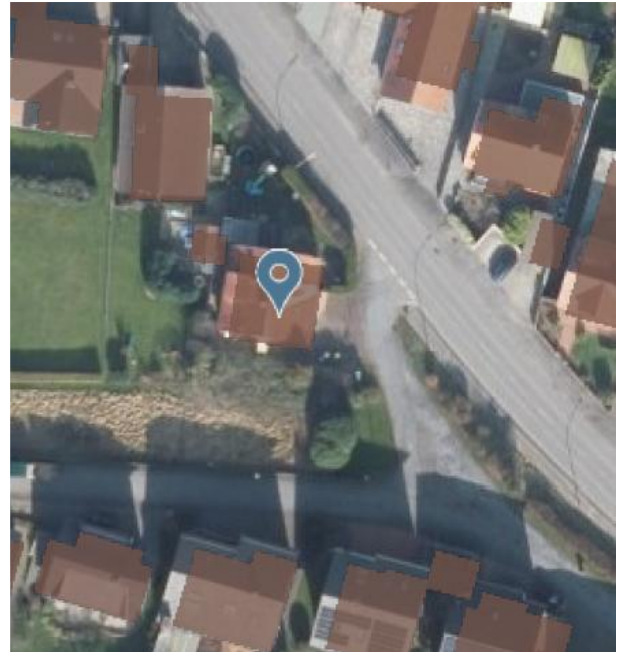
Die Wohnlage ist als **normal** im Sinne der Kriterien von Mietspiegeln einzustufen. Lärmimmissionen ist hier nicht vorhanden – siehe nachstehende Lärmkarte.

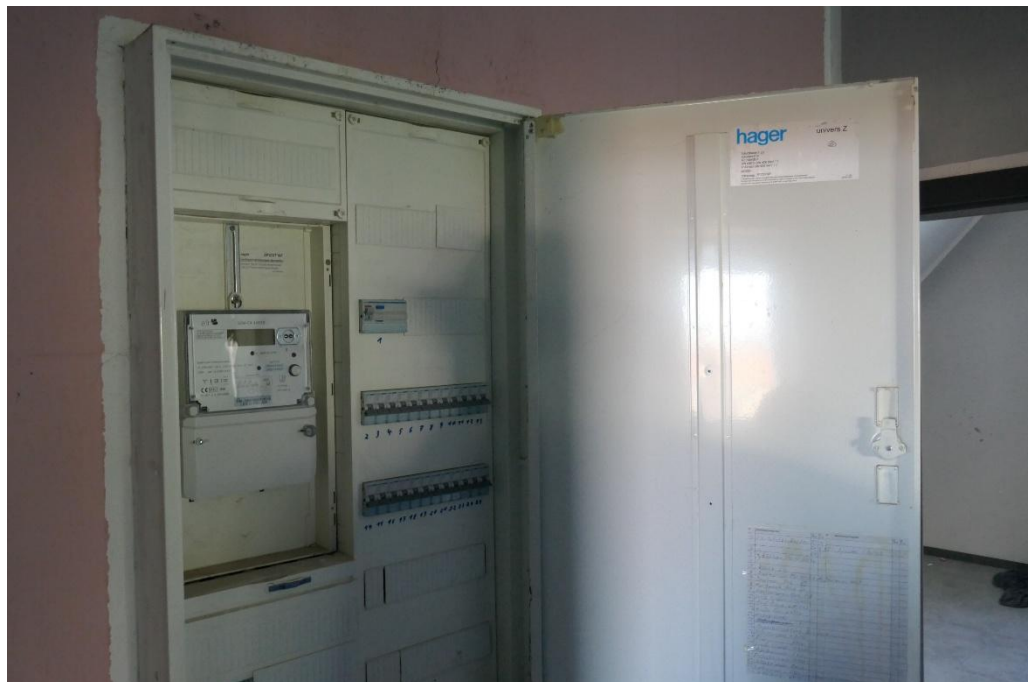
E-Anlage 2005

Heizung	Gasbrennwerttherme, Plattenkonvektoren, Warmwasserversorgung – seit 3 Jahren außer Betrieb
Elektro	Die E-Anlage wurde ca. 2005 modernisiert. Sie ist allerdings nicht funktionsfähig. Laut Aussage des Sequesters ist der Strom durch die Stadtwerke nicht abgestellt – im Zählerschrank kommt allerdings kein Strom an. Schalter und Steckdosen sind in normaler Anzahl vorhanden. <u>weitere Merkmale</u> - keine
Sanitär	<u>Bad EG – ca. 2005 modernisiert</u> Boden gefliest, Wände verflies Objekte: WC hängend mit verdecktem Spülkasten, Waschbecken, Eckbadewanne <u>Bad im DG (modernisiert)</u> Boden Granitfliesen, Wände verflies Objekte: WC hängend mit verdecktem Spülkasten, Bidet, Waschbecken, Einbauwanne <u>Küche</u> Boden PVC, Fliesen im Arbeitsbereich
Besondere Bauteile:	--
Besondere Betriebseinrichtungen	--
Sonstiges	--

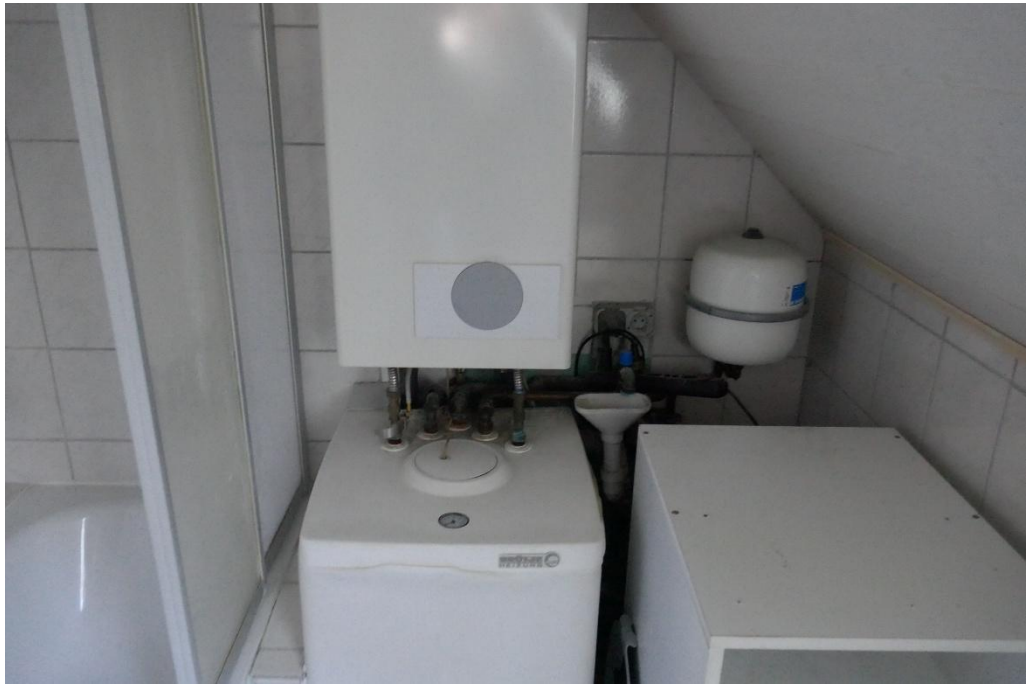
Heizung

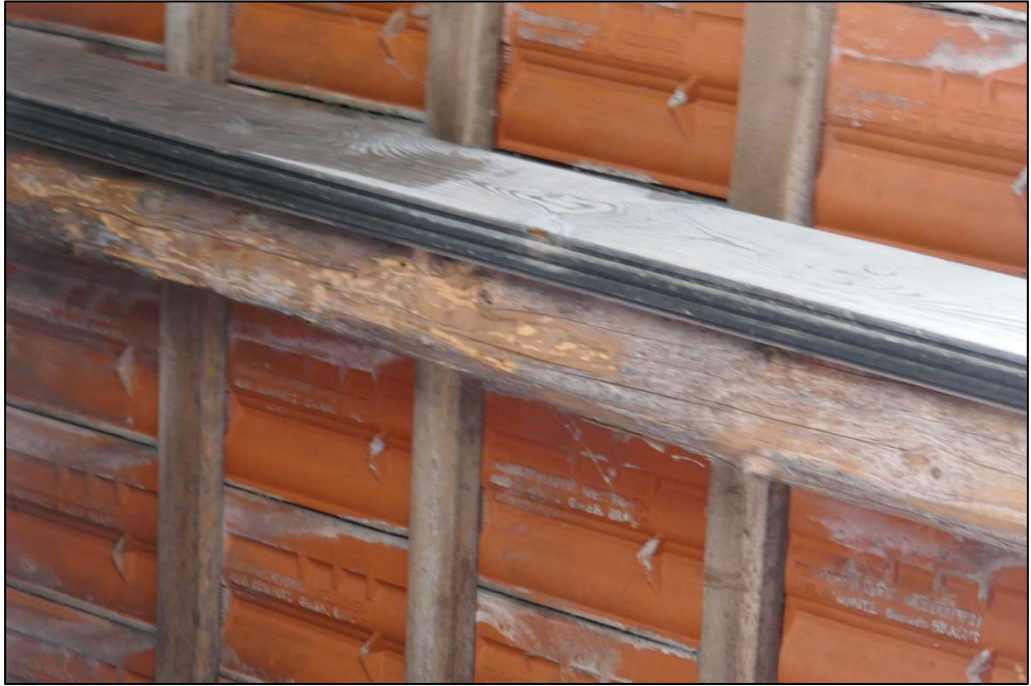
Insektenbefall Dachstuhl

- Feuchteschäden im KG
- Haustür fehlt
- E-Anlage
- Feuchteschäden im DG
- Insektenbefall im Dachstuhl (ob es sich um noch aktiven Befall handelt, kann von mir nicht beurteilt werden)
- Haustür fehlt

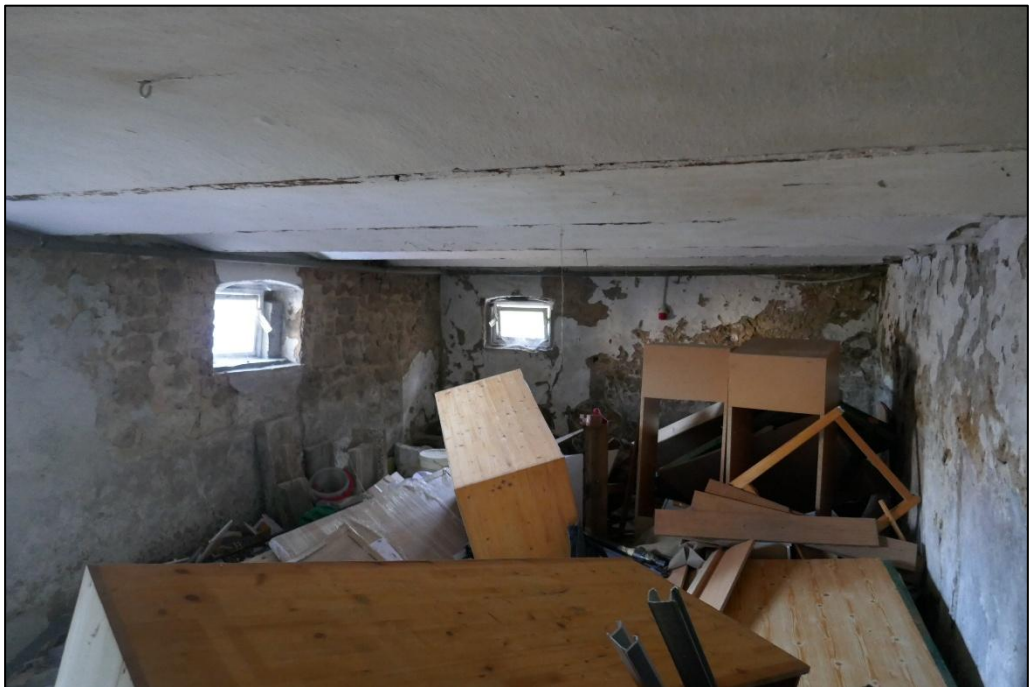
Kellergeschoss
