# WERTERMITTLUNGSGUTACHTEN

(1287-0424-LK)

mit einem Zweifamilienwohnhaus mit Wintergarten und  
einem überdachten Freisitz  
sowie zwei Garagen  
bebaute Grundstück

Schlukenweg 3  
in 32361 Preußisch Oldendorf

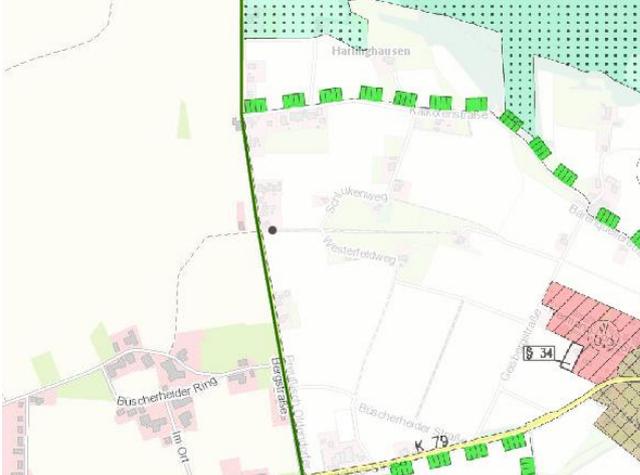
Auszug aus dem Flächennutzungsplan der Stadt

Der Flächennutzungsplan sieht für das Bewertungsgrundstück eine Fläche für die Landwirtschaft vor.
