Datum: 04.02.2025  
Az.: 2053/2024

# Gutachten

über den Verkehrswert (i. S. d. § 194 BauGB) der Eigentumswohnung Nr. 4 im Dachgeschoss des Wohn- und Geschäftshauses an der Lappstraße 14 - 16 in 47647 Kerken - Nieukerk sowie einer Garage

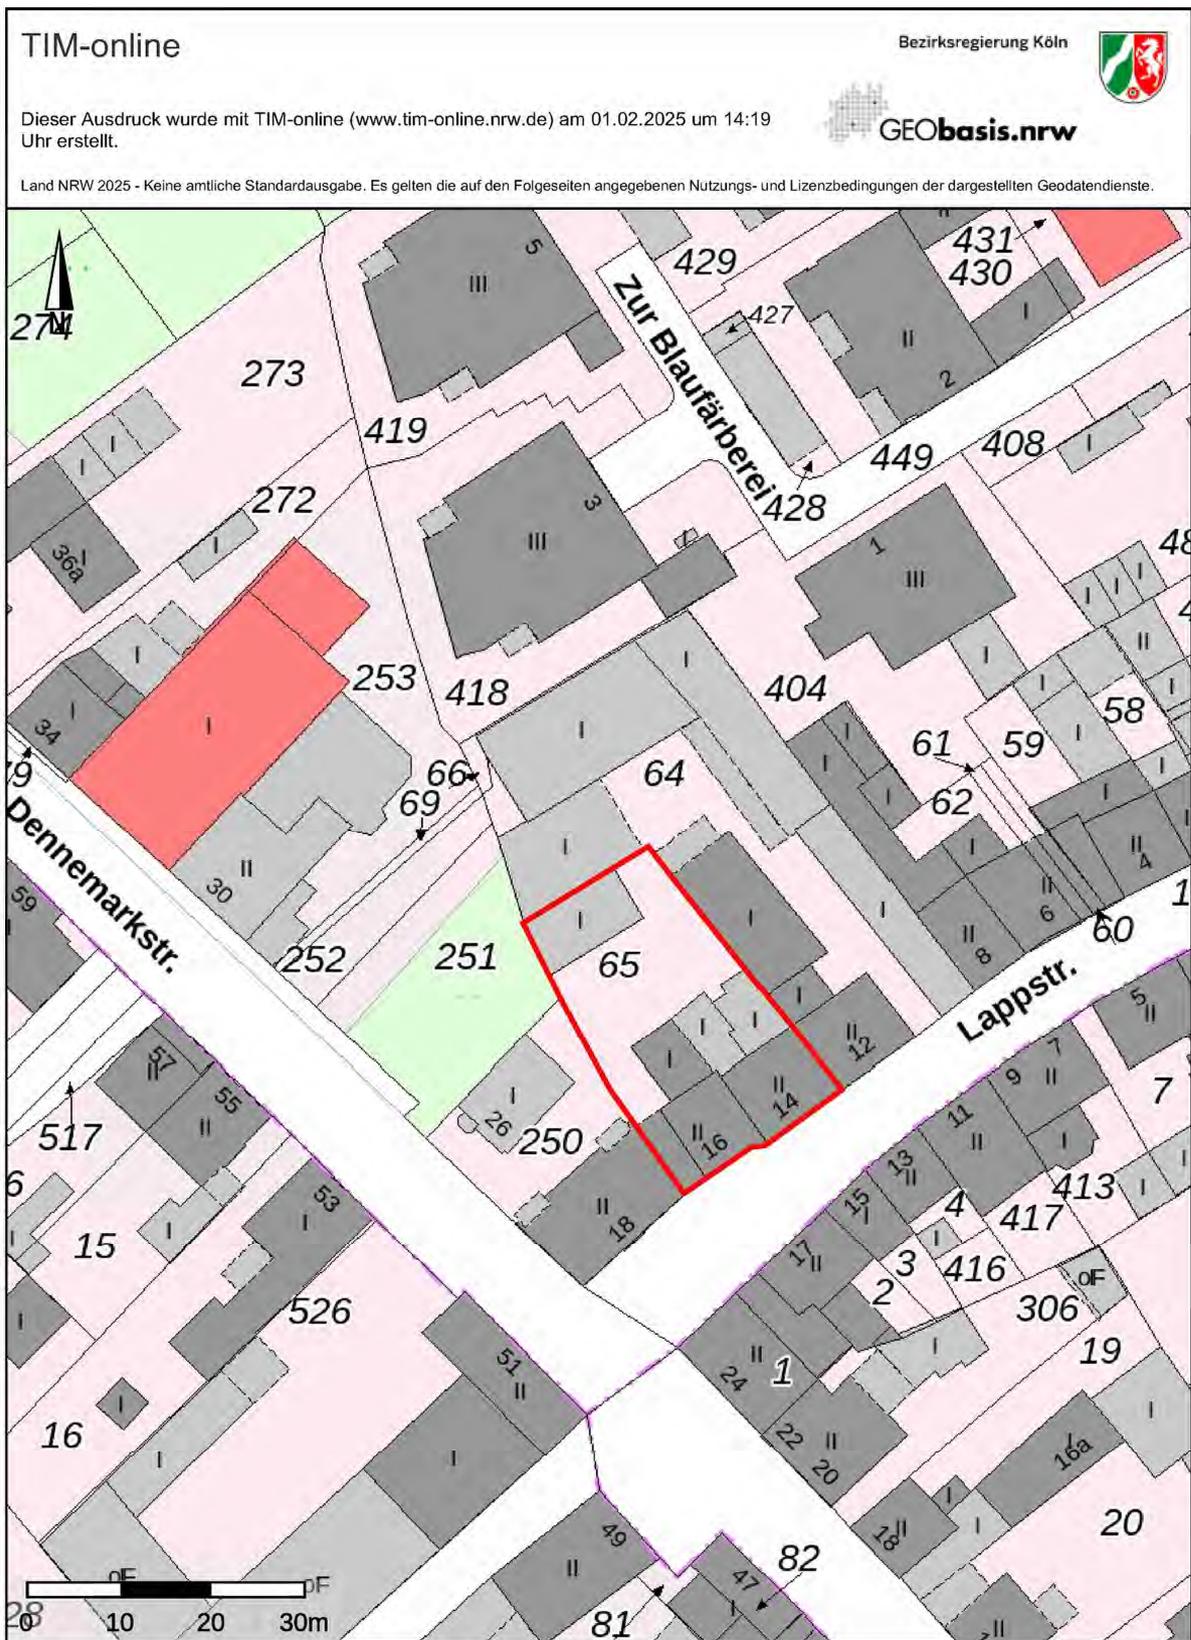
### 7.3 Lageplan; ohne Maßstab

Der dargestellte Lageplan wurde nach Norden ausgerichtet. Die Außengrenzen des Bewertungsgrundstücks wurden mit einer roten Linie dargestellt. Die Lage des Bewertungsobjekts auf dem Grundstück wurde in dem Lageplan in Abschnitt 7.4 mit einer gelben Schraffur gekennzeichnet.

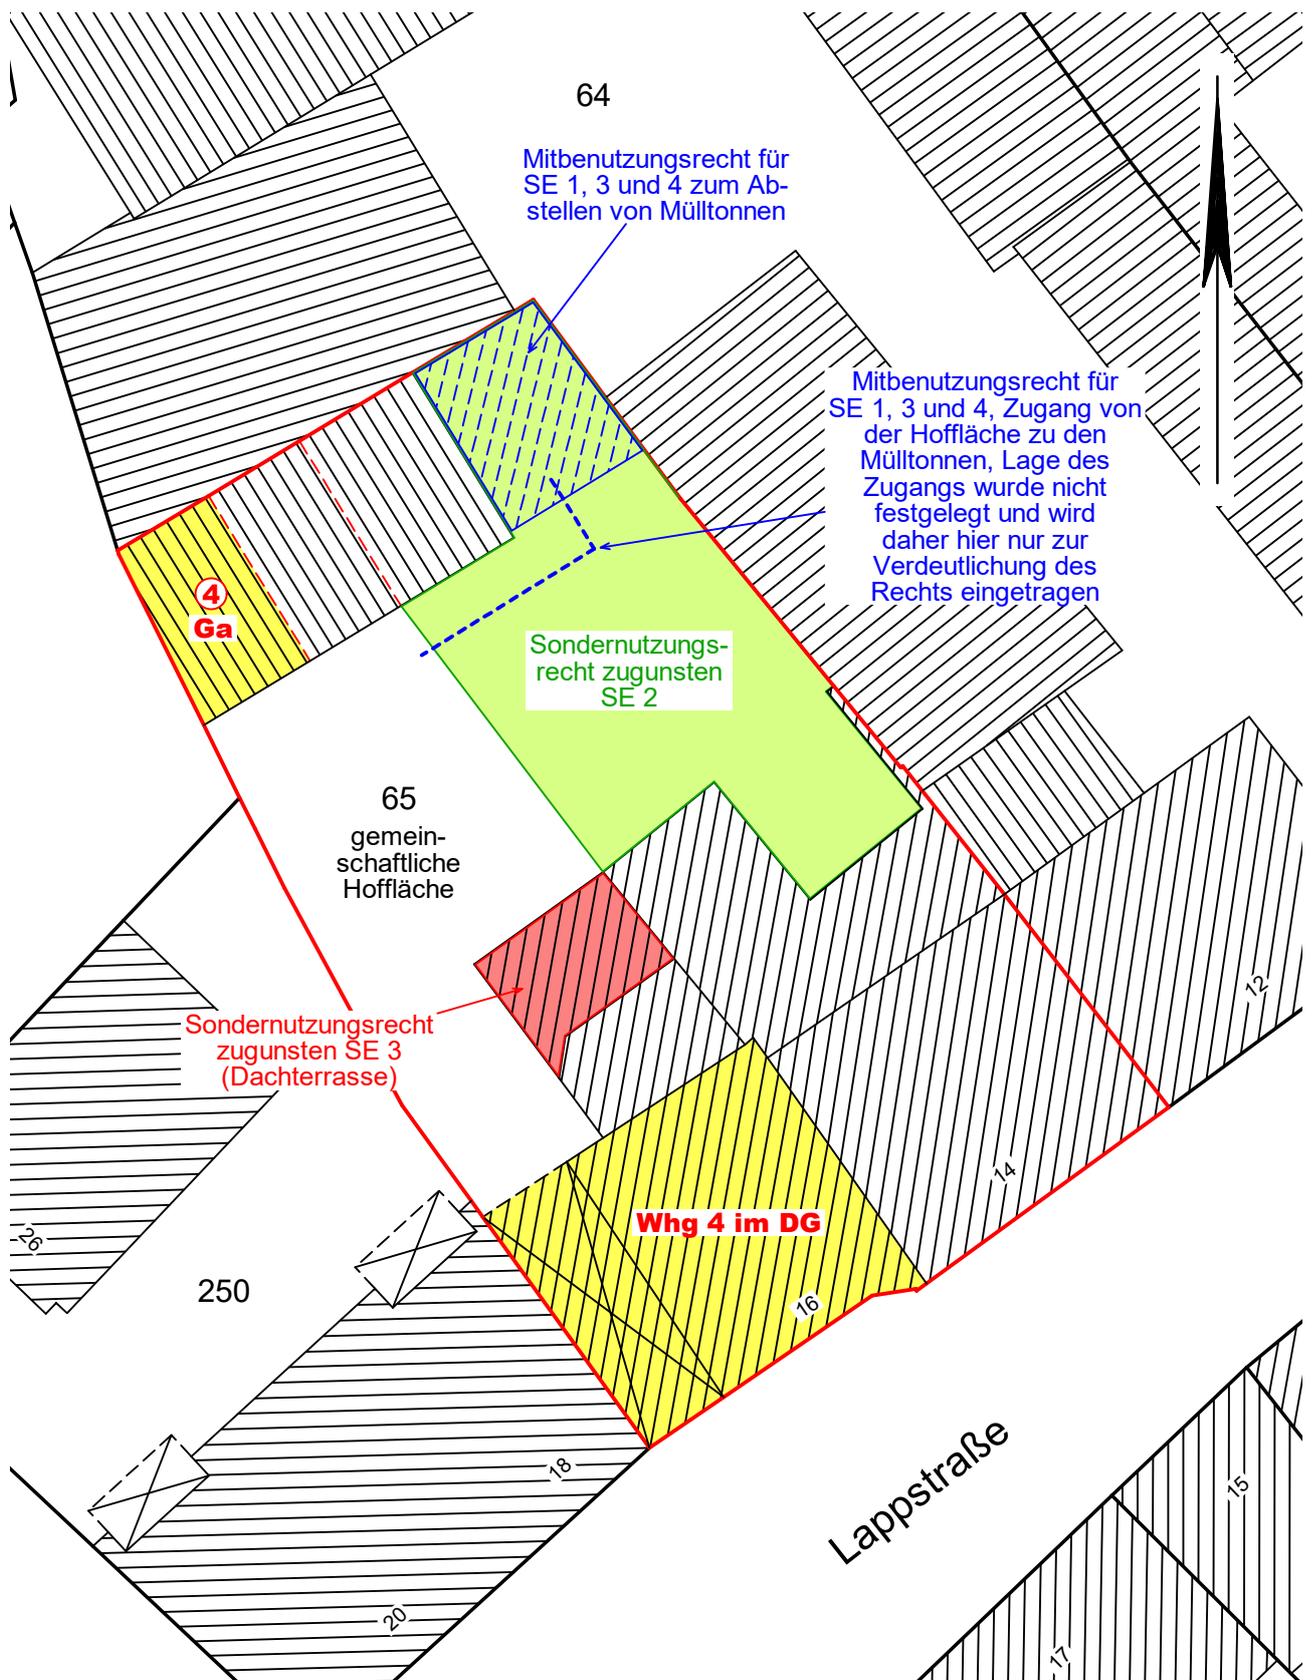
## 7.4 Lageplan; Maßstab 1 : 250

Der dargestellte Lageplan wurde nach Norden ausgerichtet. Die Außengrenzen des Bewertungsgrundstücks wurden mit einer roten Linie dargestellt. Die Lage des Bewertungsobjekts wurde mit einer gelben Schraffur gekennzeichnet.

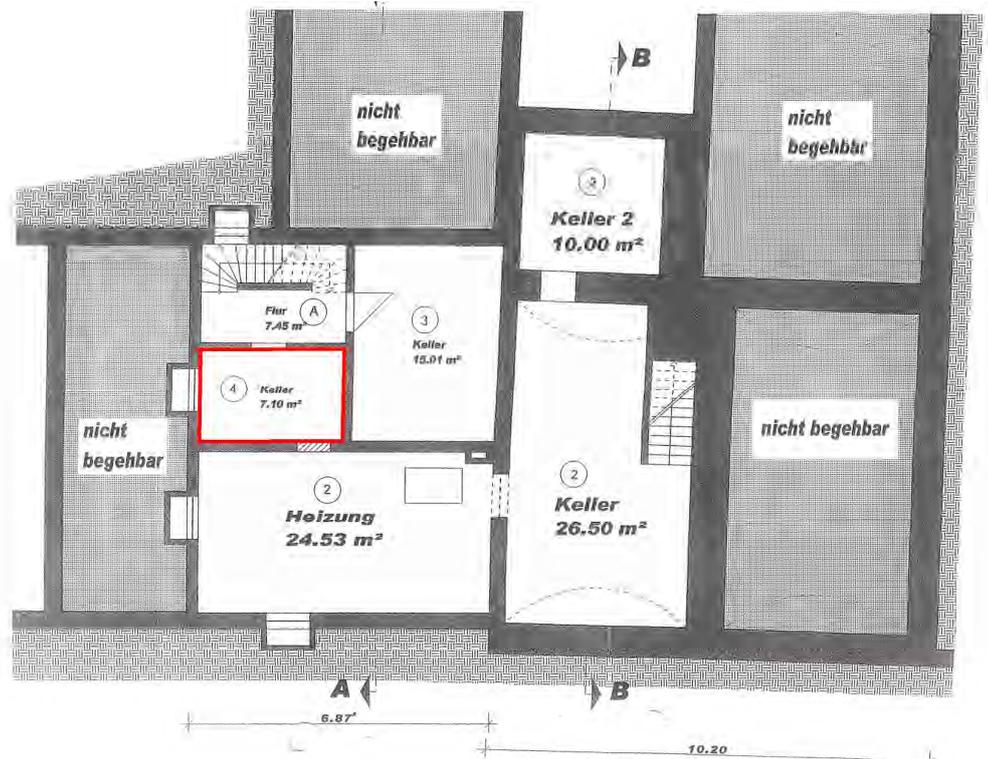
### Kellergeschoss ohne Maßstab

Die Grundrisse und der Schnitt wurden der Teilungserklärung aus der Grundakte entnommen. Die tatsächliche Raumaufteilung kann von der dargestellten Grundrissituation abweichen. Die Grundrisse und der Schnitt dienen ausschließlich als Übersicht. Raummaße, Wandstärken und die Lage von Tür- und Fensteröffnungen können aus diesen Grundrissen und dem Schnitt nicht abgeleitet werden.

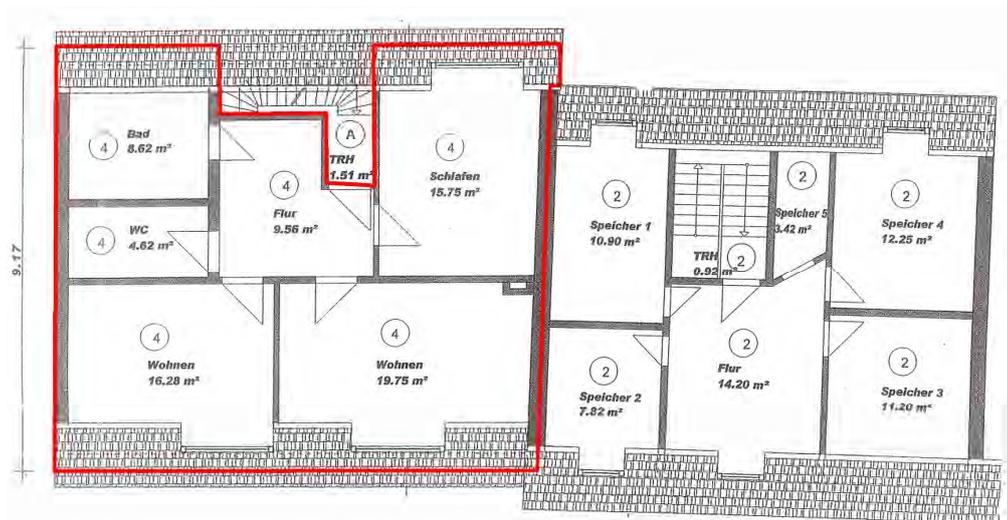
### Dachgeschoss ohne Maßstab

Bad, WC, Schlafräum, Flur, Wohnraum 1, Wohnraum 2 (nach Auskunft der betreibenden Gläubigerin wird ein Wohnraum als Küche genutzt, der Raum „Bad“ wurde als Schlafräum und der Raum „WC“ als Badezimmer umgenutzt)

Der Grundriss der Wohnung Nr. 4 entspricht den heutigen Wohnanforderungen, da alle Räume von einem zentralen Flur aus erschlossen werden. Ein Freisitz ist nicht vorhanden. Die Nutzungsmöglichkeiten werden durch die Dachschrägen eingeschränkt.
