Datum: 23.12.2024 Az.: 2017/2024

Gutachten

über den Verkehrswert für das mit einem Mehrfamilienwohnhaus und Nebengebäuden bebaute Grundstück in 47652 Weeze, Gocher Str. 48

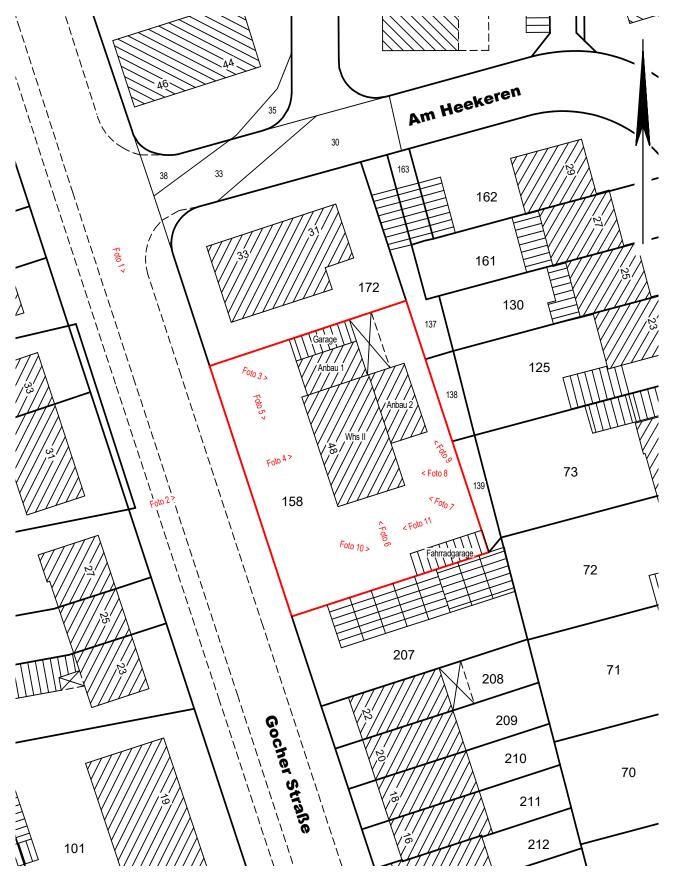
6.3 Lageplan mit Darstellung der Aufnahmerichtung; M = 1:500

Der dargestellte Lageplan wurde nach Norden ausgerichtet. Die Außengrenzen des Bewertungsgrundstücks wurden mit einer roten Linie dargestellt.

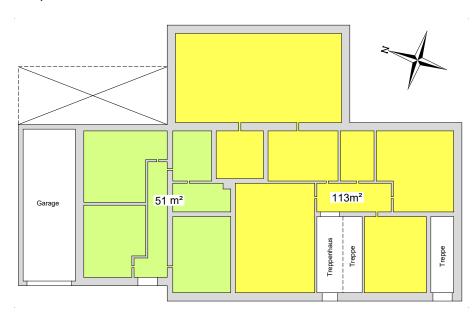
6.5.2 Erdgeschoss; ohne Maßstab

Die Grundrisse wurden aus den vorliegenden Unterlagen aus der Bauakte erstellt. Die örtliche Grundrisssituation weicht von der Darstellung ab, da vom Eigentümer abweichende Wohnflächenangaben mitgeteilt wurden. Die Grundrisse und die Flächenangaben in den Abschnitten 6.5.2 und 6.5.3 dienen ausschließlich zur Berechnung der örtlich vorhandenen <u>Gesamt</u>wohnfläche. Aufgrund der vorgenannten Erläuterungen können aus den Grundrissen in den Abschnitten 6.5.2 und 6.5.3 keine Grundrisssituationen und Wohnungsgrößen abgeleitet werden.
