Datum: 30.01.2024
Az.: 1849/2023

Gutachten

über den Verkehrswert (Marktwert) i. S. d. § 194 Baugesetzbuch für das mit einem
**Wohnhaus und einer Garage bebaute Grundstück in
47652 Weeze, Rühlscher Weg 14 / 14 a**

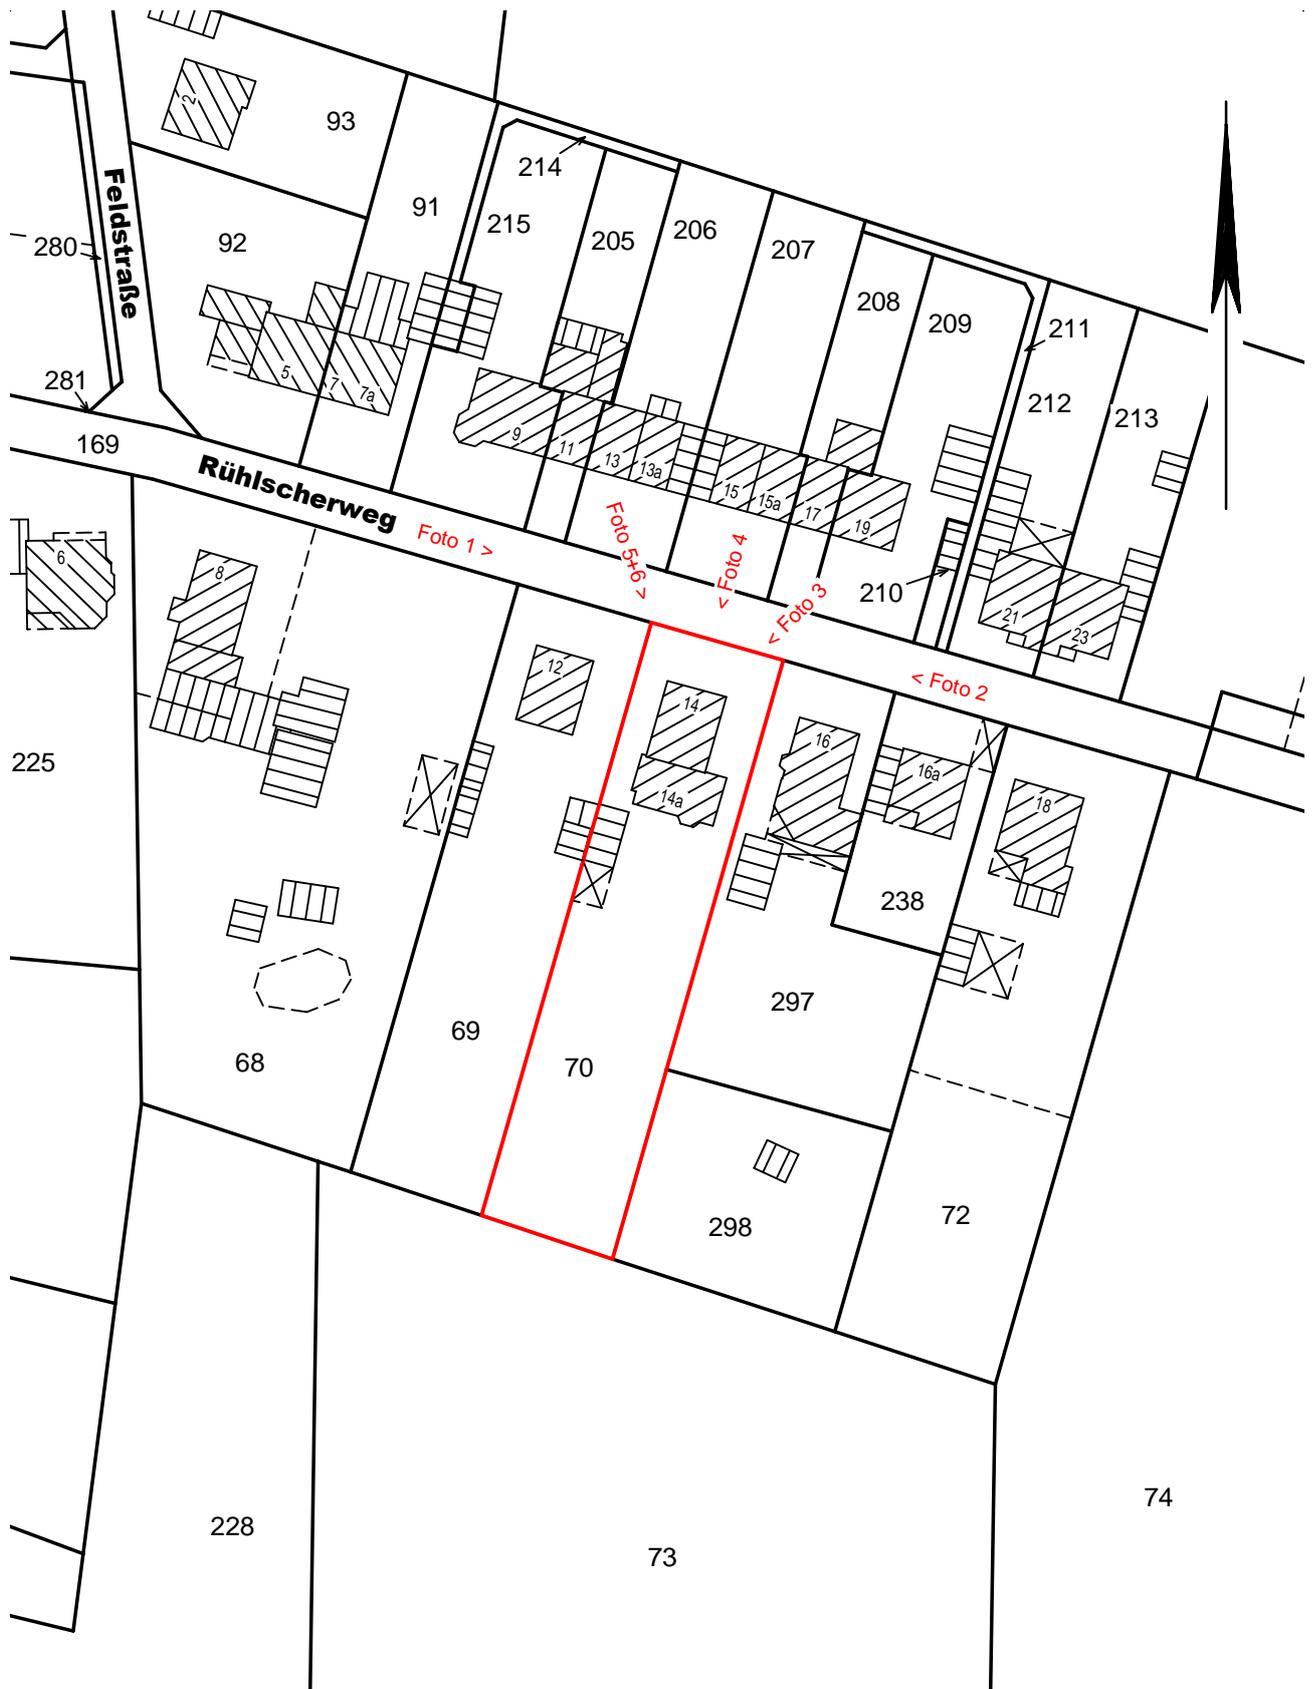
6.3 Lageplan mit Darstellung der Aufnahme­richtung; M = 1:1.000

Der dargestellte Lageplan wurde nach Norden ausgerichtet. Die Außengrenzen des Bewertungsgrundstücks wurden mit einer roten Linie dargestellt.

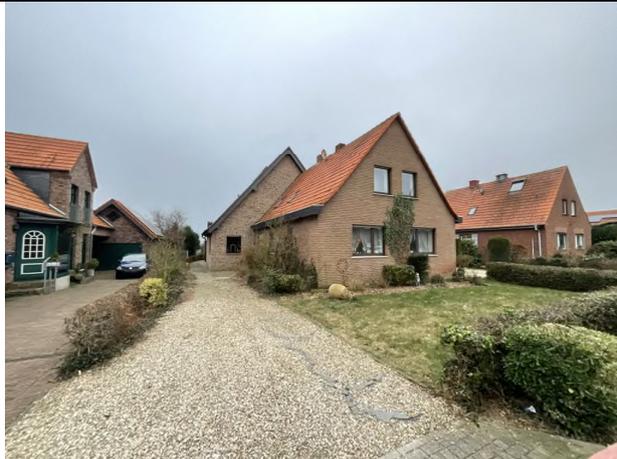
Foto 3: Blick auf das Bewertungsobjekt

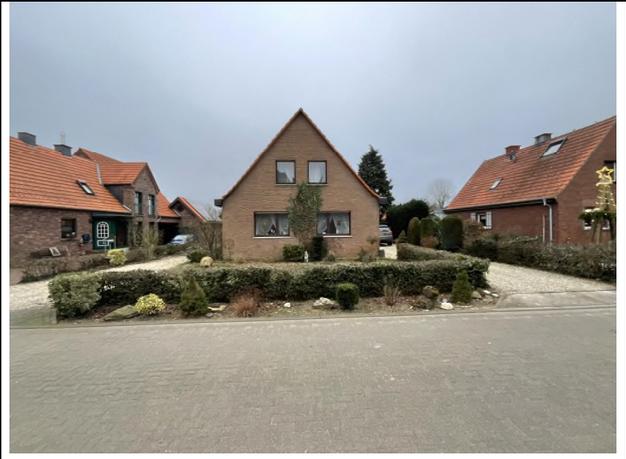
Foto 4: Blick auf das Bewertungsobjekt

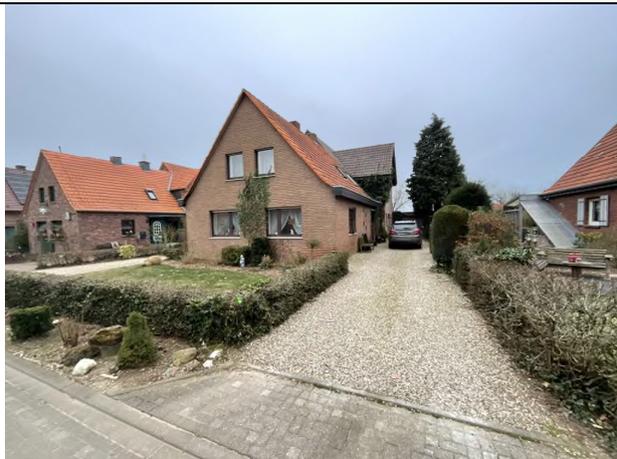
Foto 5: Blick auf das Bewertungsobjekt

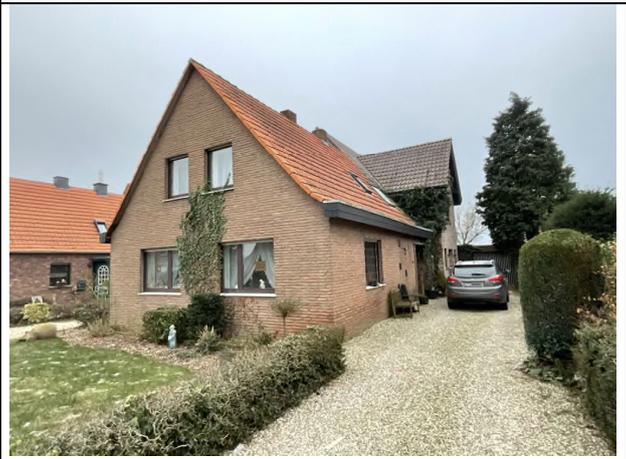
Foto 6: Blick auf das Bewertungsobjekt

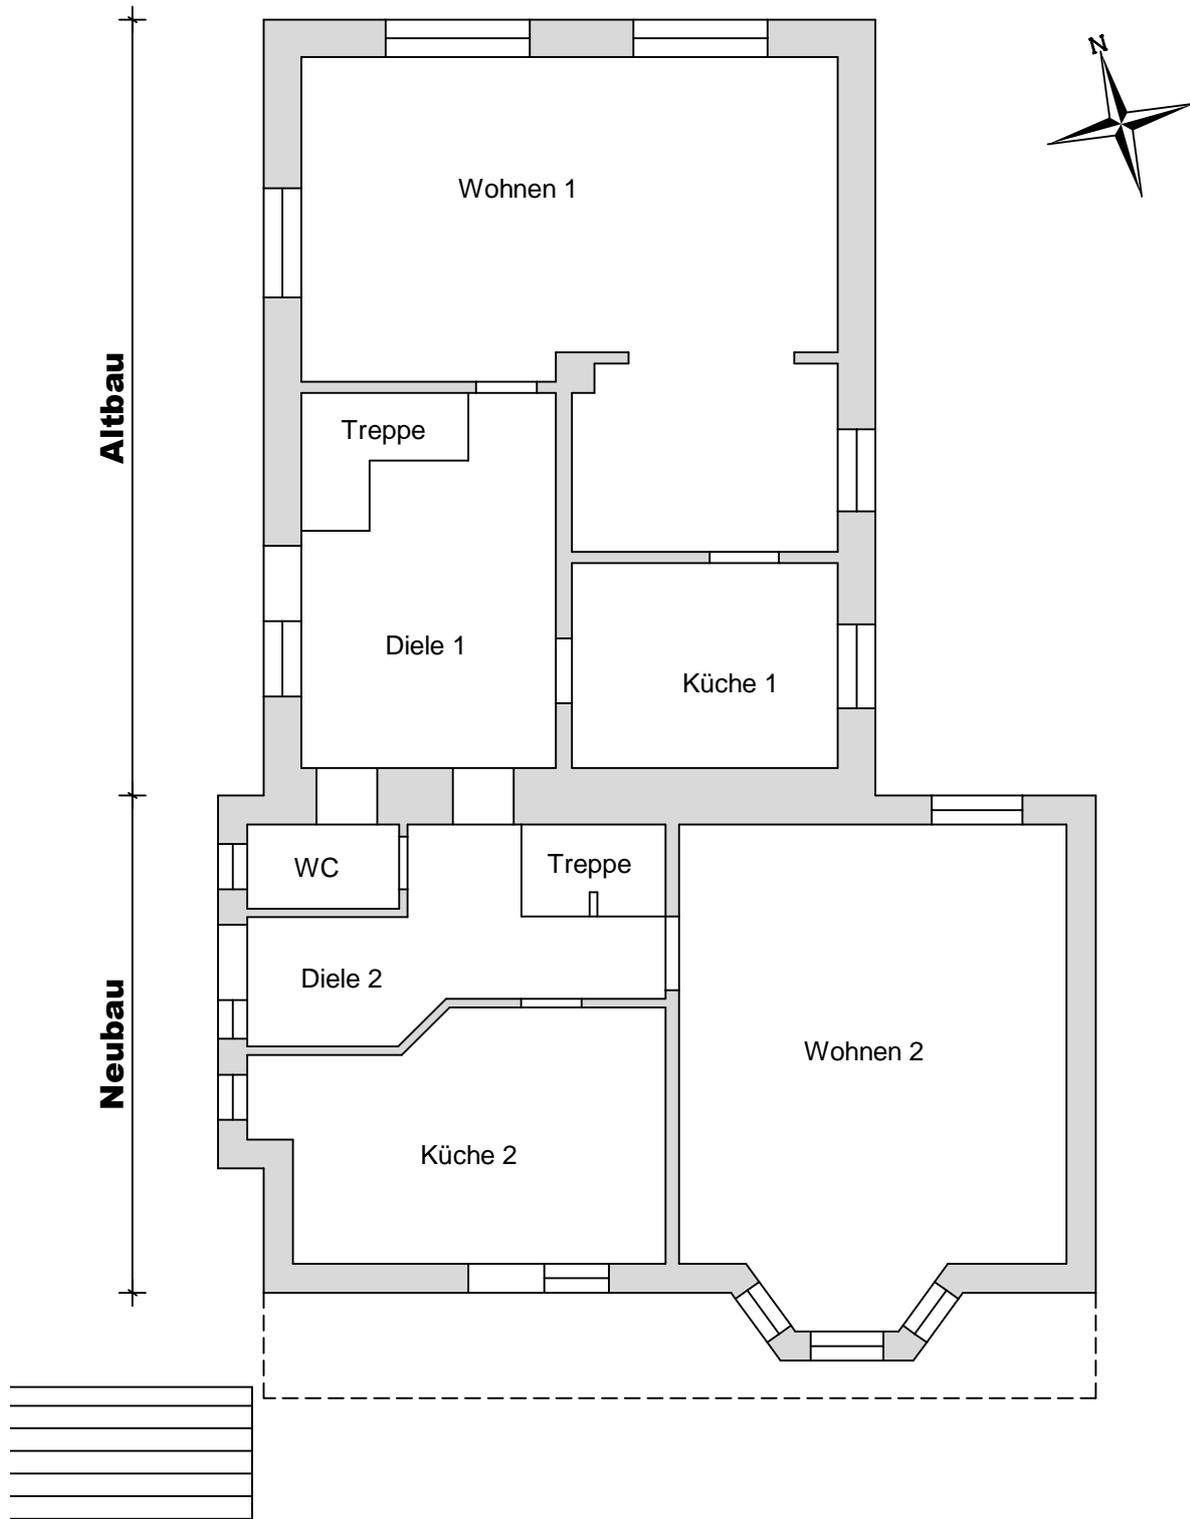
6.5.2 Erdgeschoss; M = 1:100

Der Grundriss wurde anhand der vorliegenden Bauzeichnungen und der Ortsbesichtigung erstellt. Die tatsächliche Raumaufteilung kann von der dargestellten Grundrissituation abweichen. Der Grundriss dient ausschließlich als Übersicht. Raummaße, Wandstärken und die Lage von Tür- und Fensteröffnungen können aus diesem Grundriss nicht abgeleitet werden.

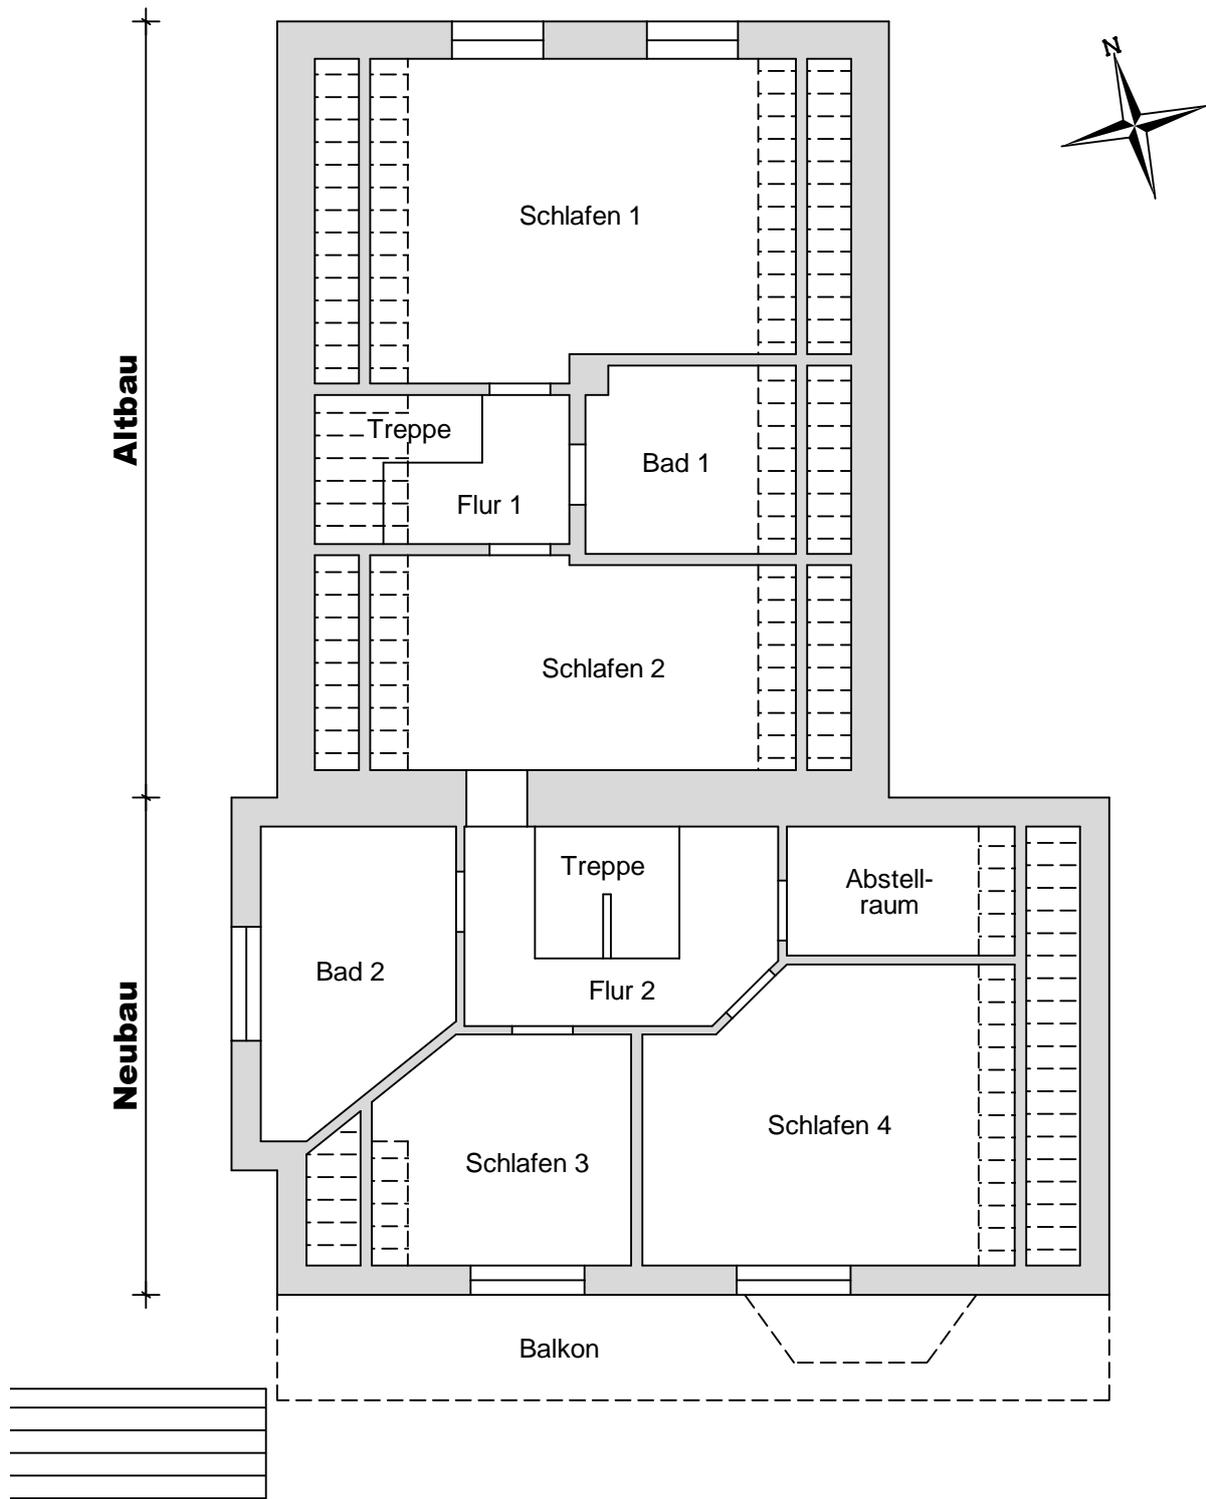
6.5.3 Dachgeschoss; M = 1:100

Der Grundriss wurde anhand der vorliegenden Bauzeichnungen und der (eingeschränkten) Ortsbesichtigung erstellt. Die tatsächliche Raumaufteilung kann von der dargestellten Grundrissituation abweichen. Der Grundriss dient ausschließlich als Übersicht. Raummaße, Wandstärken und die Lage von Tür- und Fensteröffnungen können aus diesem Grundriss nicht abgeleitet werden. Der Spitzboden über dem Neubau ist ausgebaut.

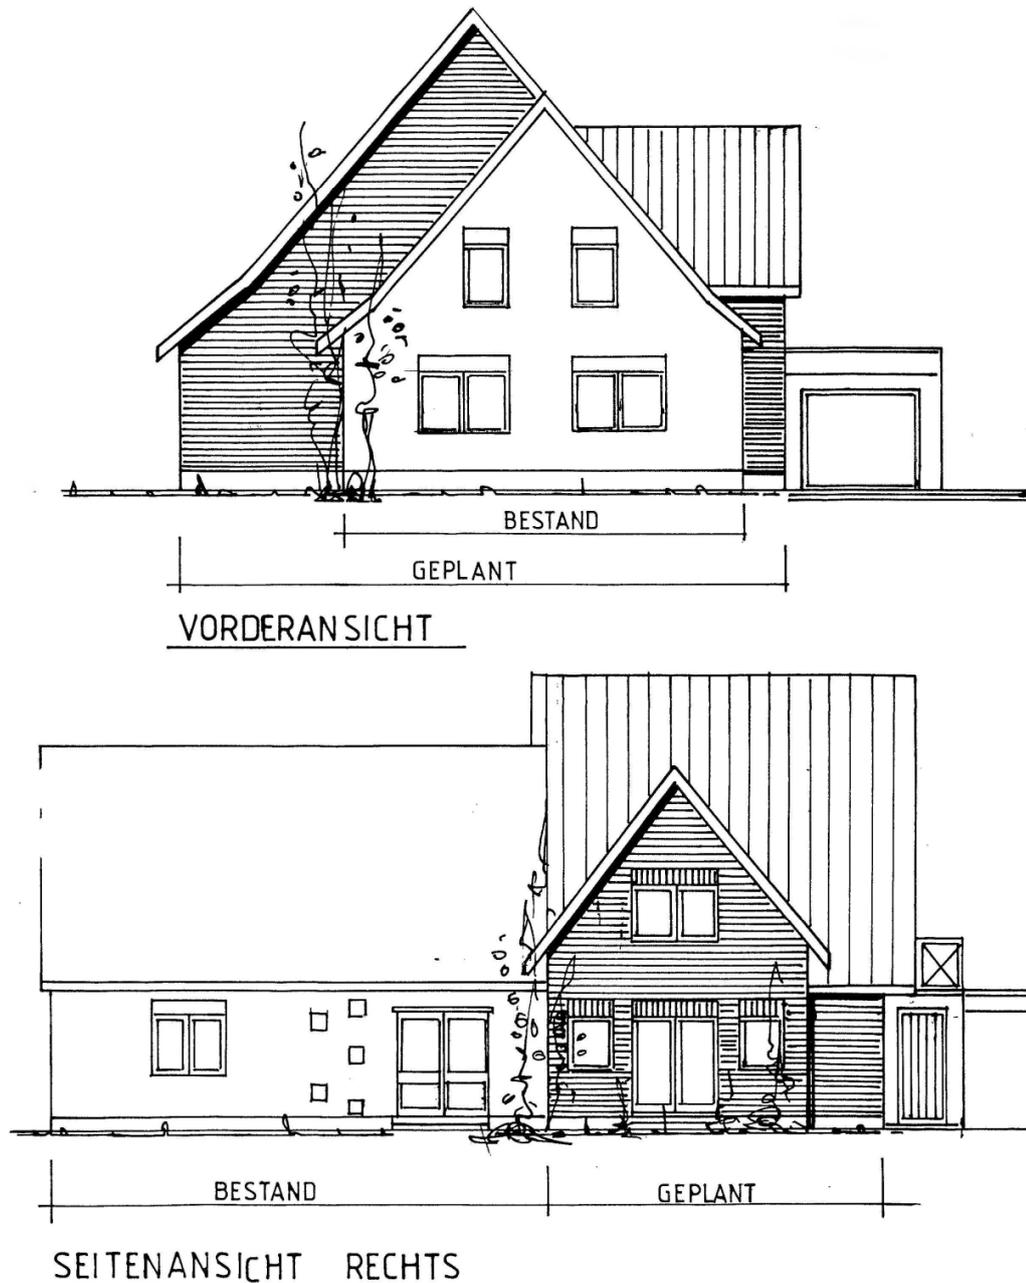
6.5.4 Ansichten; ohne Maßstab

Die Ansichten wurden den vorliegenden Bauzeichnungen aus der Bauakte entnommen. Sie dienen ausschließlich als Übersicht. Raummaße und Wandstärken können aus diesen Ansichten nicht abgeleitet werden.
