## Exposé zum Gutachten 010 K 036/22

über den Verkehrswert (Marktwert) i.S.d. § 194 BauGB  
des **150/10.000 Miteigentumsanteils** am gemeinschaftlichen Eigentum des  
mit einem 5-Familienwohnhaus und 3 Garagen bebauten Grundstücks  
**Hartmanns Wäldchen 9, 33790 Halle (Westf.)**  
verbunden mit dem Sondereigentum an der **Garage Nr. 6**

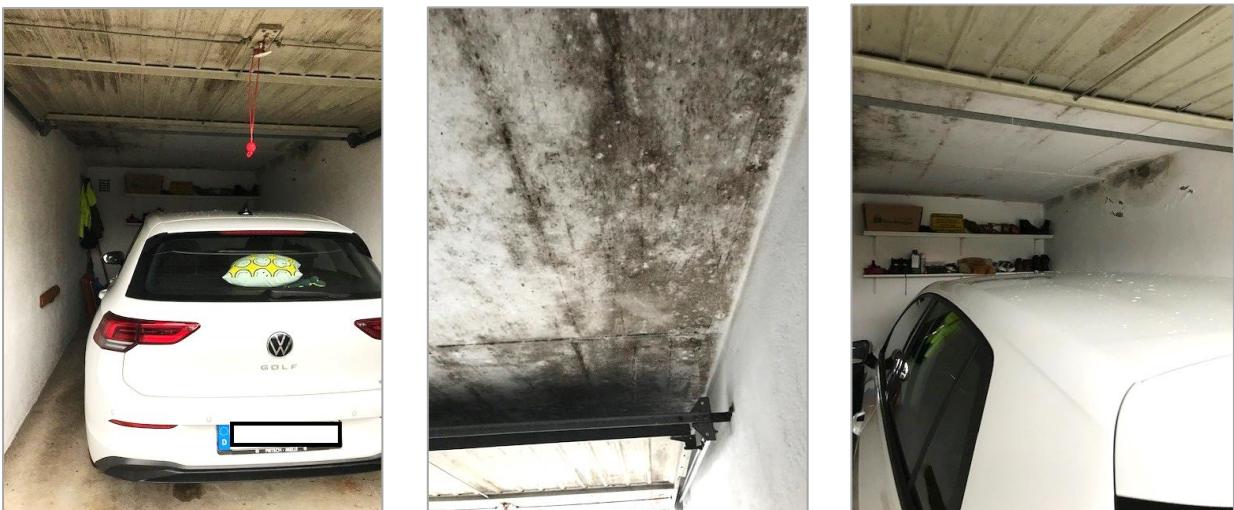
Baujahr:	1972
Konstruktion:	Mauerwerk mit Klinkerverblendung
Dach:	
Dachform:	Flachdach
Dacheindeckung:	Betondecke mit Bitumenpappe abgeklebt, Einfassung mit Zinkblech in grün
Tor:	Stahlschwinger
Boden:	Betonboden
Elektroinstallation:	kein Licht und keine Steckdose vorhanden
Bauschäden / -mängel:	Im Ortstermin war im Bereich des Sondereigentums deutliche Schimmelbildung unterhalb der Betondecke sichtbar. Die Schimmelbildung könnte durch Feuchtigkeit entstanden sein, da der vorhandene Lüftungsschlitz sicher nicht ausreicht, um die Garage zu durchlüften, sobald ein nasses Fahrzeug abgestellt wird. Im Bereich des Gemeinschaftseigentums ist die Hauseingangsplatte aus Beton an verschiedenen Stellen gerissen und die verputzten Elemente der Fassade, die Garagentore sowie die Balkonbrüstungen und -untersichten benötigen einen Anstrich. Zudem weist das Außenmauerwerk an der Garagenrückwand Algenbildung durch Feuchtigkeit auf. Daher sollte die Verblendung gereinigt und neu imprägniert werden. Der Wandanschluss von der Betondecke der Garage zur Fassade des Wohnhauses muss abgedichtet werden.

Beurteilung:	Das im Aufteilungsplan mit Nr. 6 bezeichnete Teileigentum erfüllt den Zweck einer Unterstellmöglichkeit für PKW. Die Wohnlage ist gut und die Nachfrage nach geschlossenen Stellplätzen ist groß. Allerdings ist die Ausstattung sehr einfach und das Fehlen einer Lichtquelle und einer Steckdose sind nachteilig.
