# GUTACHTEN

über den Verkehrswert (Marktwert) i.S.d. § 194 Baugesetzbuch  
für die

**Eigentumswohnung Nr. 7 nebst Kellerraum in 44629 Bochum, Jobststr. 8**

## Bewertung nach dem äußeren Anschein

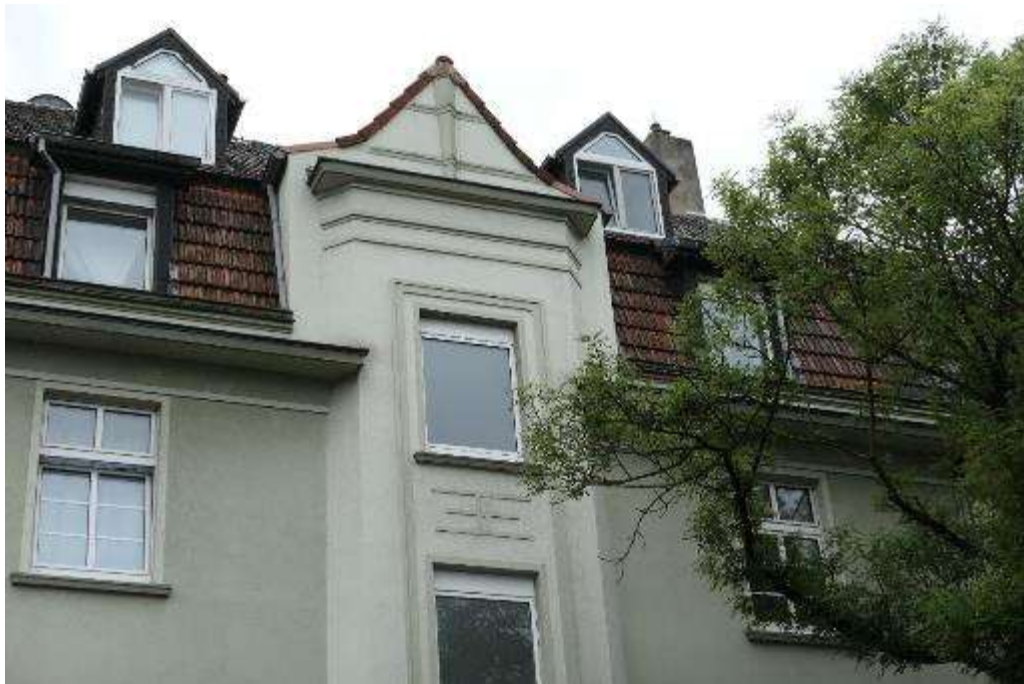
Bild 5 straßenseitige Dachfläche

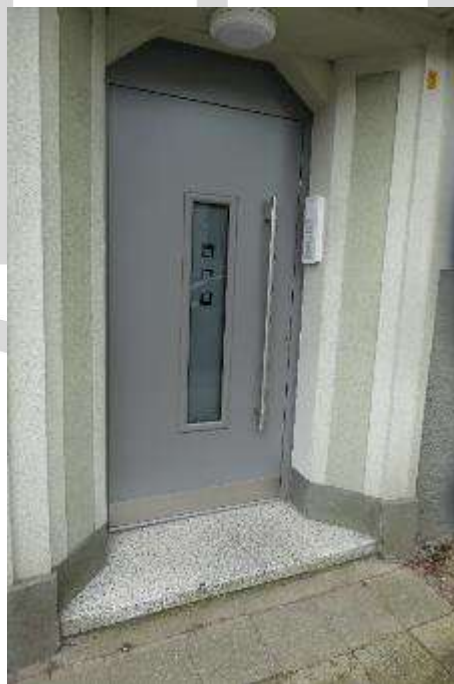
Bild 6 Hauseingangstür

| Hauseingang(sbereich): | Eingangstür aus Aluminium, mit Lichtausschnitt,<br>Briefkastenanlage |

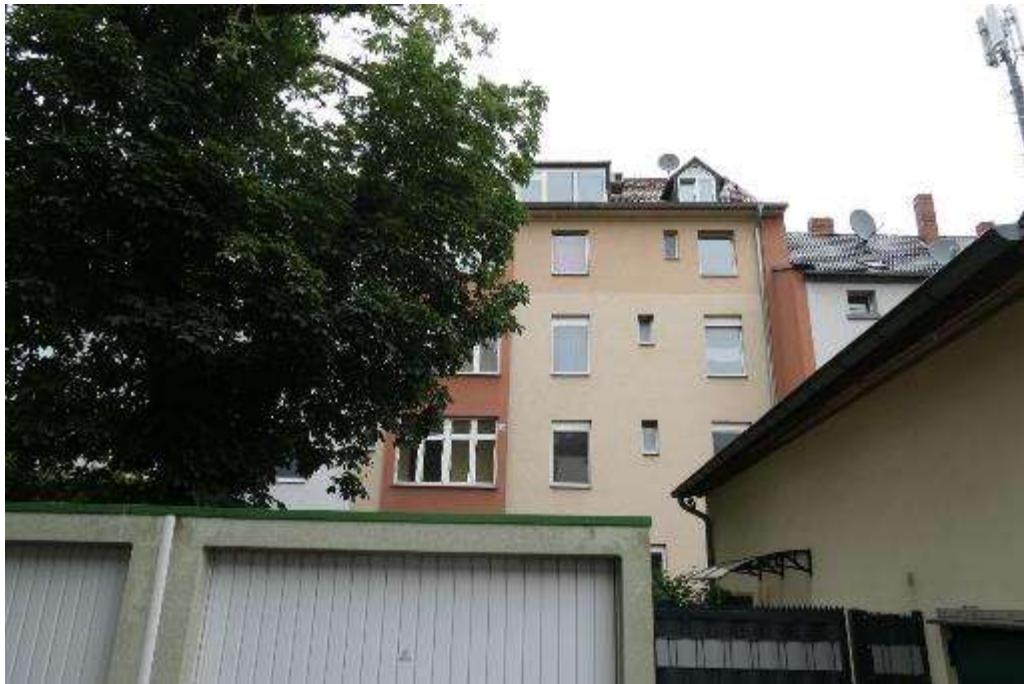
Bild 9 rückseitige Ansicht des Wohngebäudes

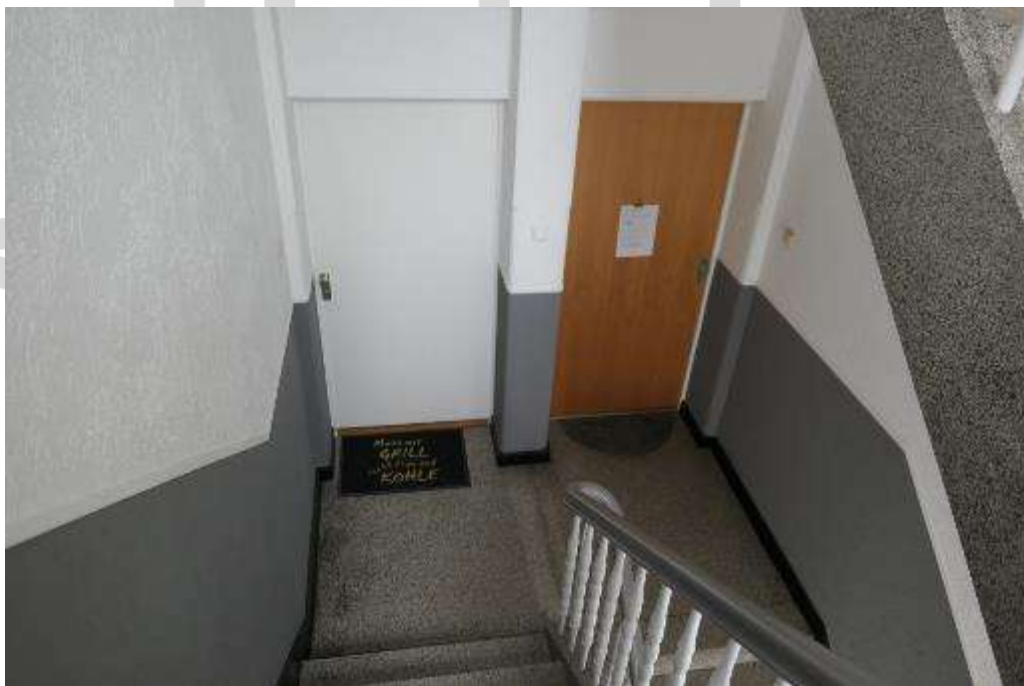
Bild 10 Treppenhaus

| Treppen: | <u>Kellertreppe:</u><br>Beton mit Kunststein<br><br><u>Geschosstreppe:</u><br>Stahlbeton mit Kunststein;<br>einfaches Stahlgeländer |

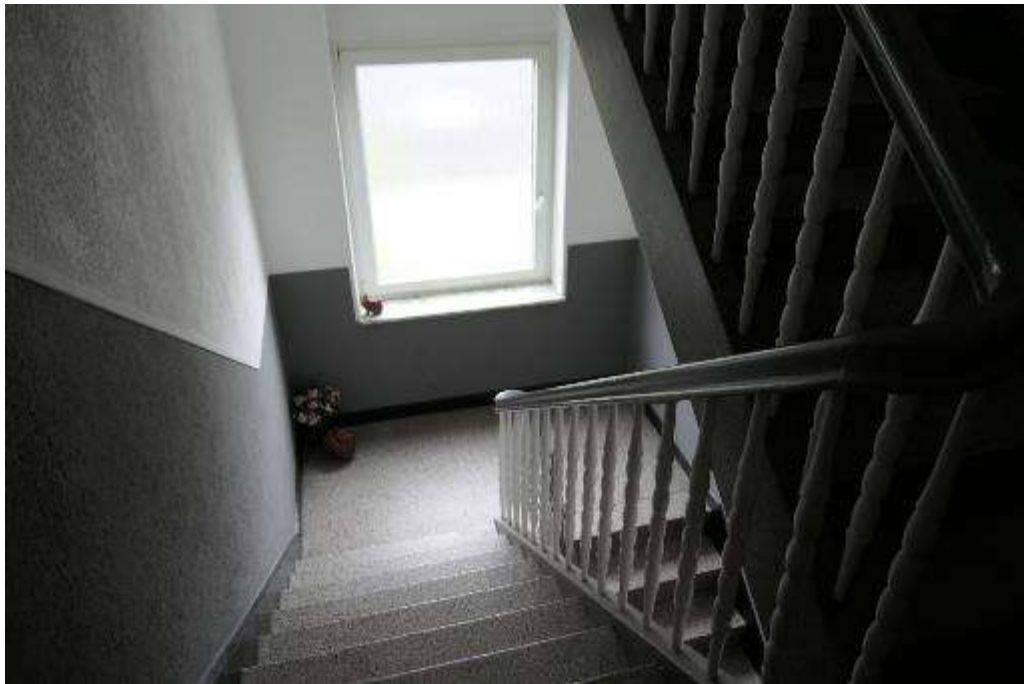
Bild 11 Treppenhaus

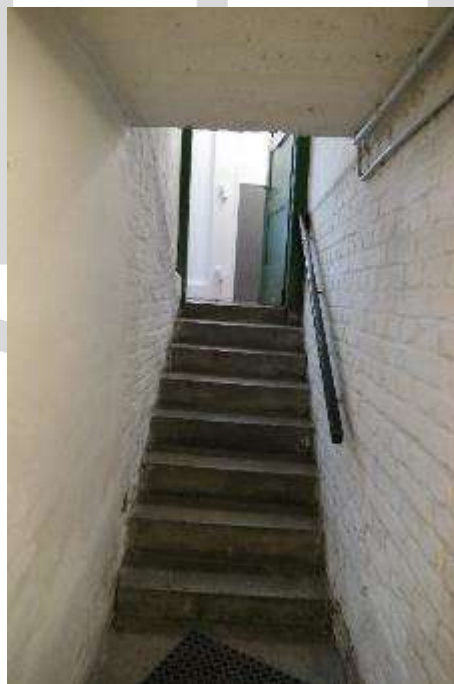
Bild 12 Treppe zum Kellergeschoss

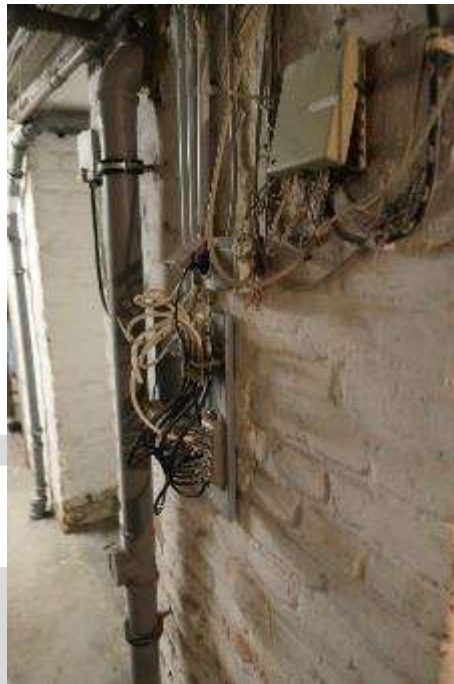
Bild 13 Kabelanschluss im Kellergeschoss

| Anschlüsse an Versorgungsleitungen und Abwasserbeseitigung: | elektrischer Strom, Wasser, Gas aus öffentlicher Versorgung; Kanalanschluss; Kabelanschluss im KG vorhanden; Telefonanschluss |

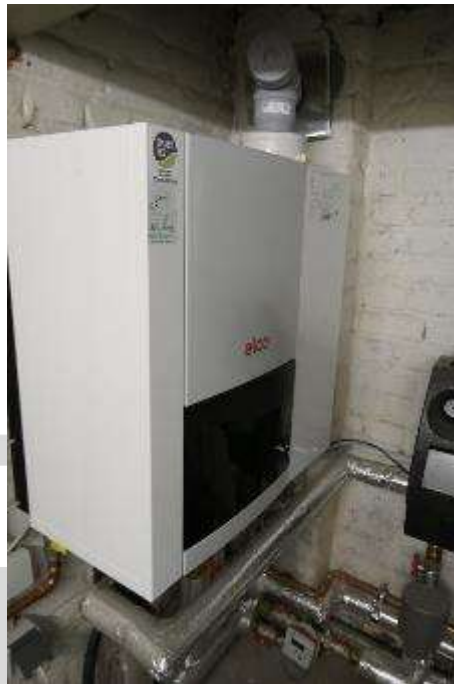
Bild 15 Zentralheizung

| Heizung: | Gaszentralheizung von 2020 |

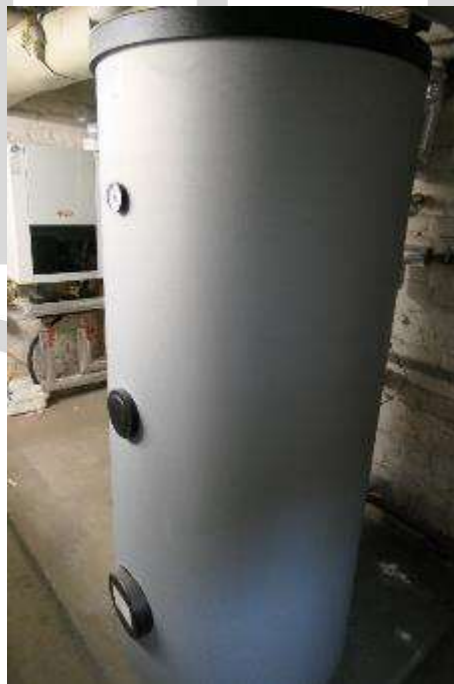
Bild 16 zentraler Warmwassertank

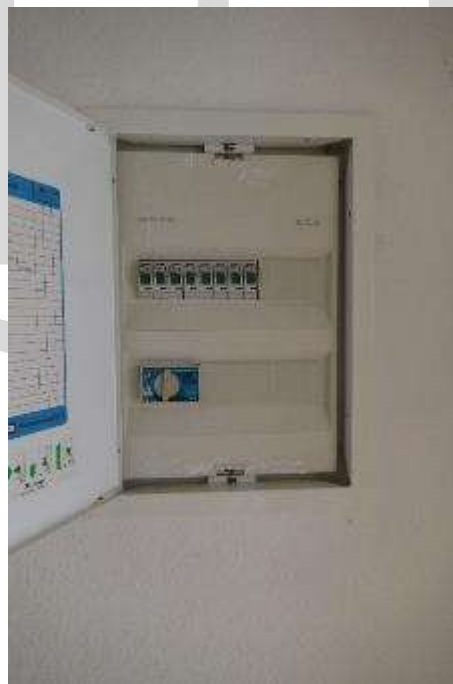
Bild 18 Beispiel einer Elektrounterverteilung

| Elektroinstallation: | durchschnittliche Ausstattung, Stand 1980er Jahre |

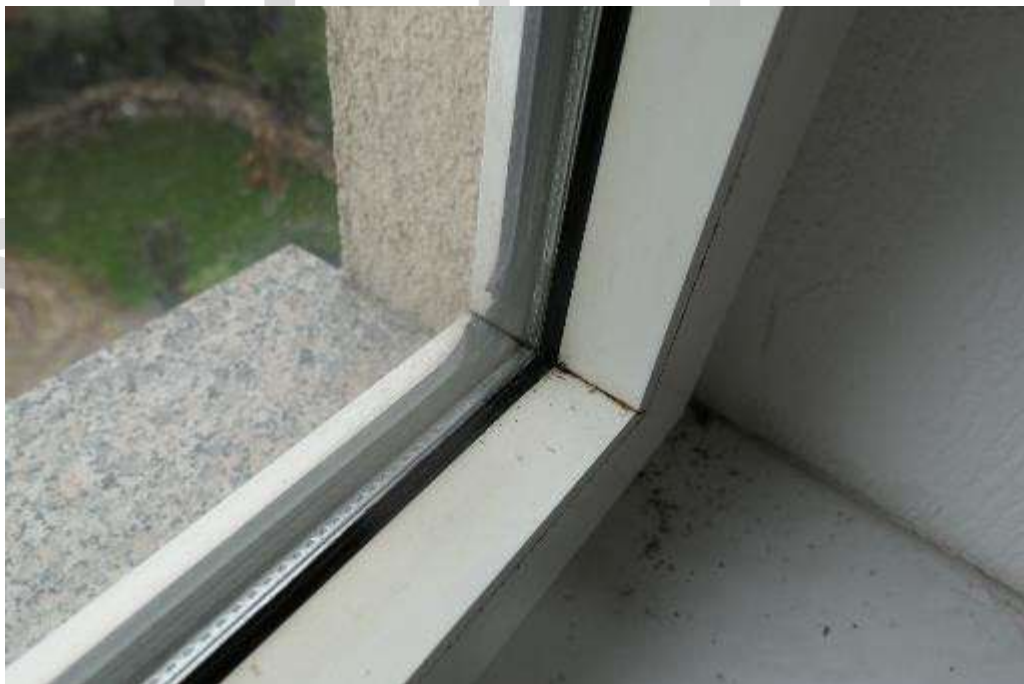
Bild 22 Beispiel Kunststofffenster

| Fenster: | Einfachfenster aus Kunststoff mit Isolierverglasung 1980er Jahre; |

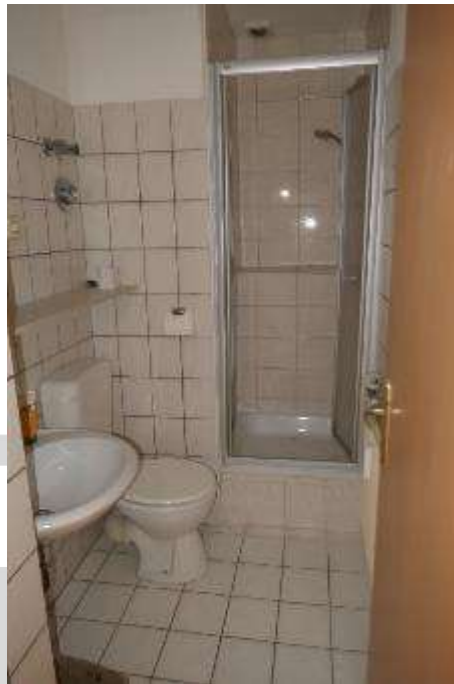
Bild 23 Badezimmer 1. OG rechts

| sanitäre Installation: | gute Wasser- und Abwasserinstallation;<br><br><u>Bad:</u><br>1 eingebaute Dusche, 1 WC, 1 Waschbecken;<br>Einfache Ausstattung und Qualität |

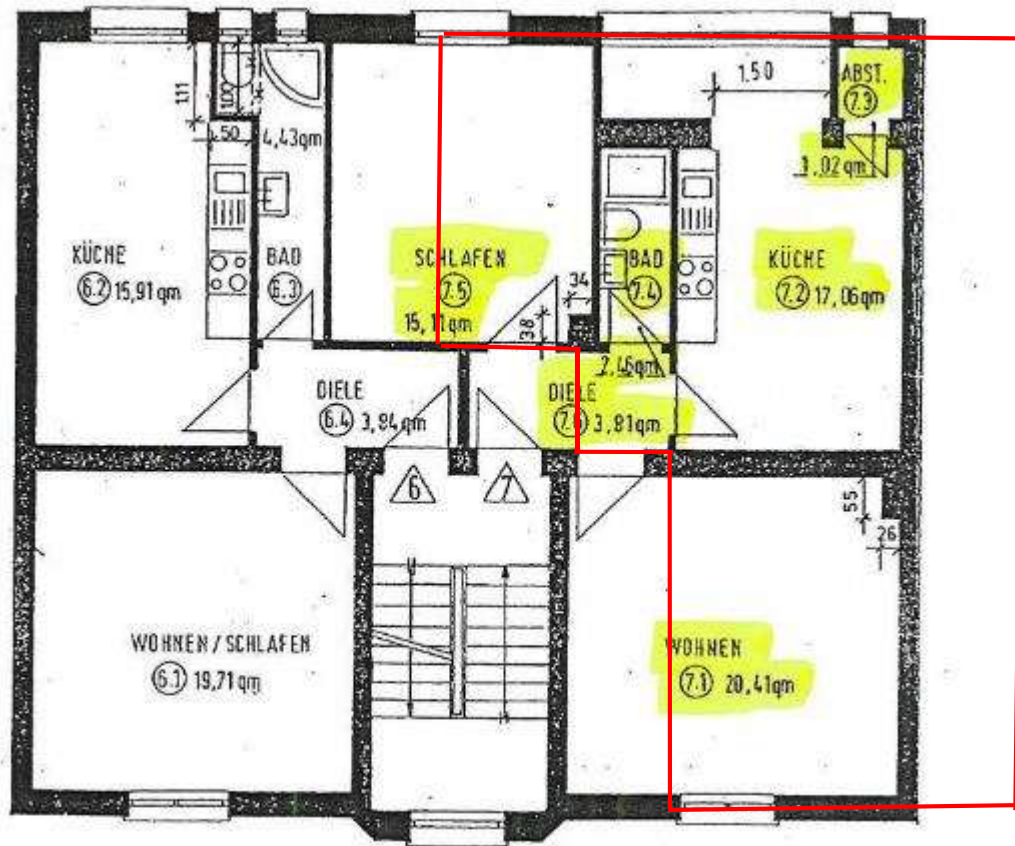
Grundriss 3. Obergeschoss  
(entspricht nicht exakt der Örtlichkeit)

| Raumaufteilung/Orientierung (vgl. Anlage 4): | <u>Die Wohnung hat folgende Räume:</u><br>Küche, Abstellkammer, Bad, Diele, Wohnraum, Schlafrum,<br>1 Kellerraum. |
