## Gutachten

über den Verkehrswert des mit einem Wohnhaus bebauten Grundstücks in

| 51789 Lindlar, Montanusstr. 74.

Gutachten-Nr. | W-23-22

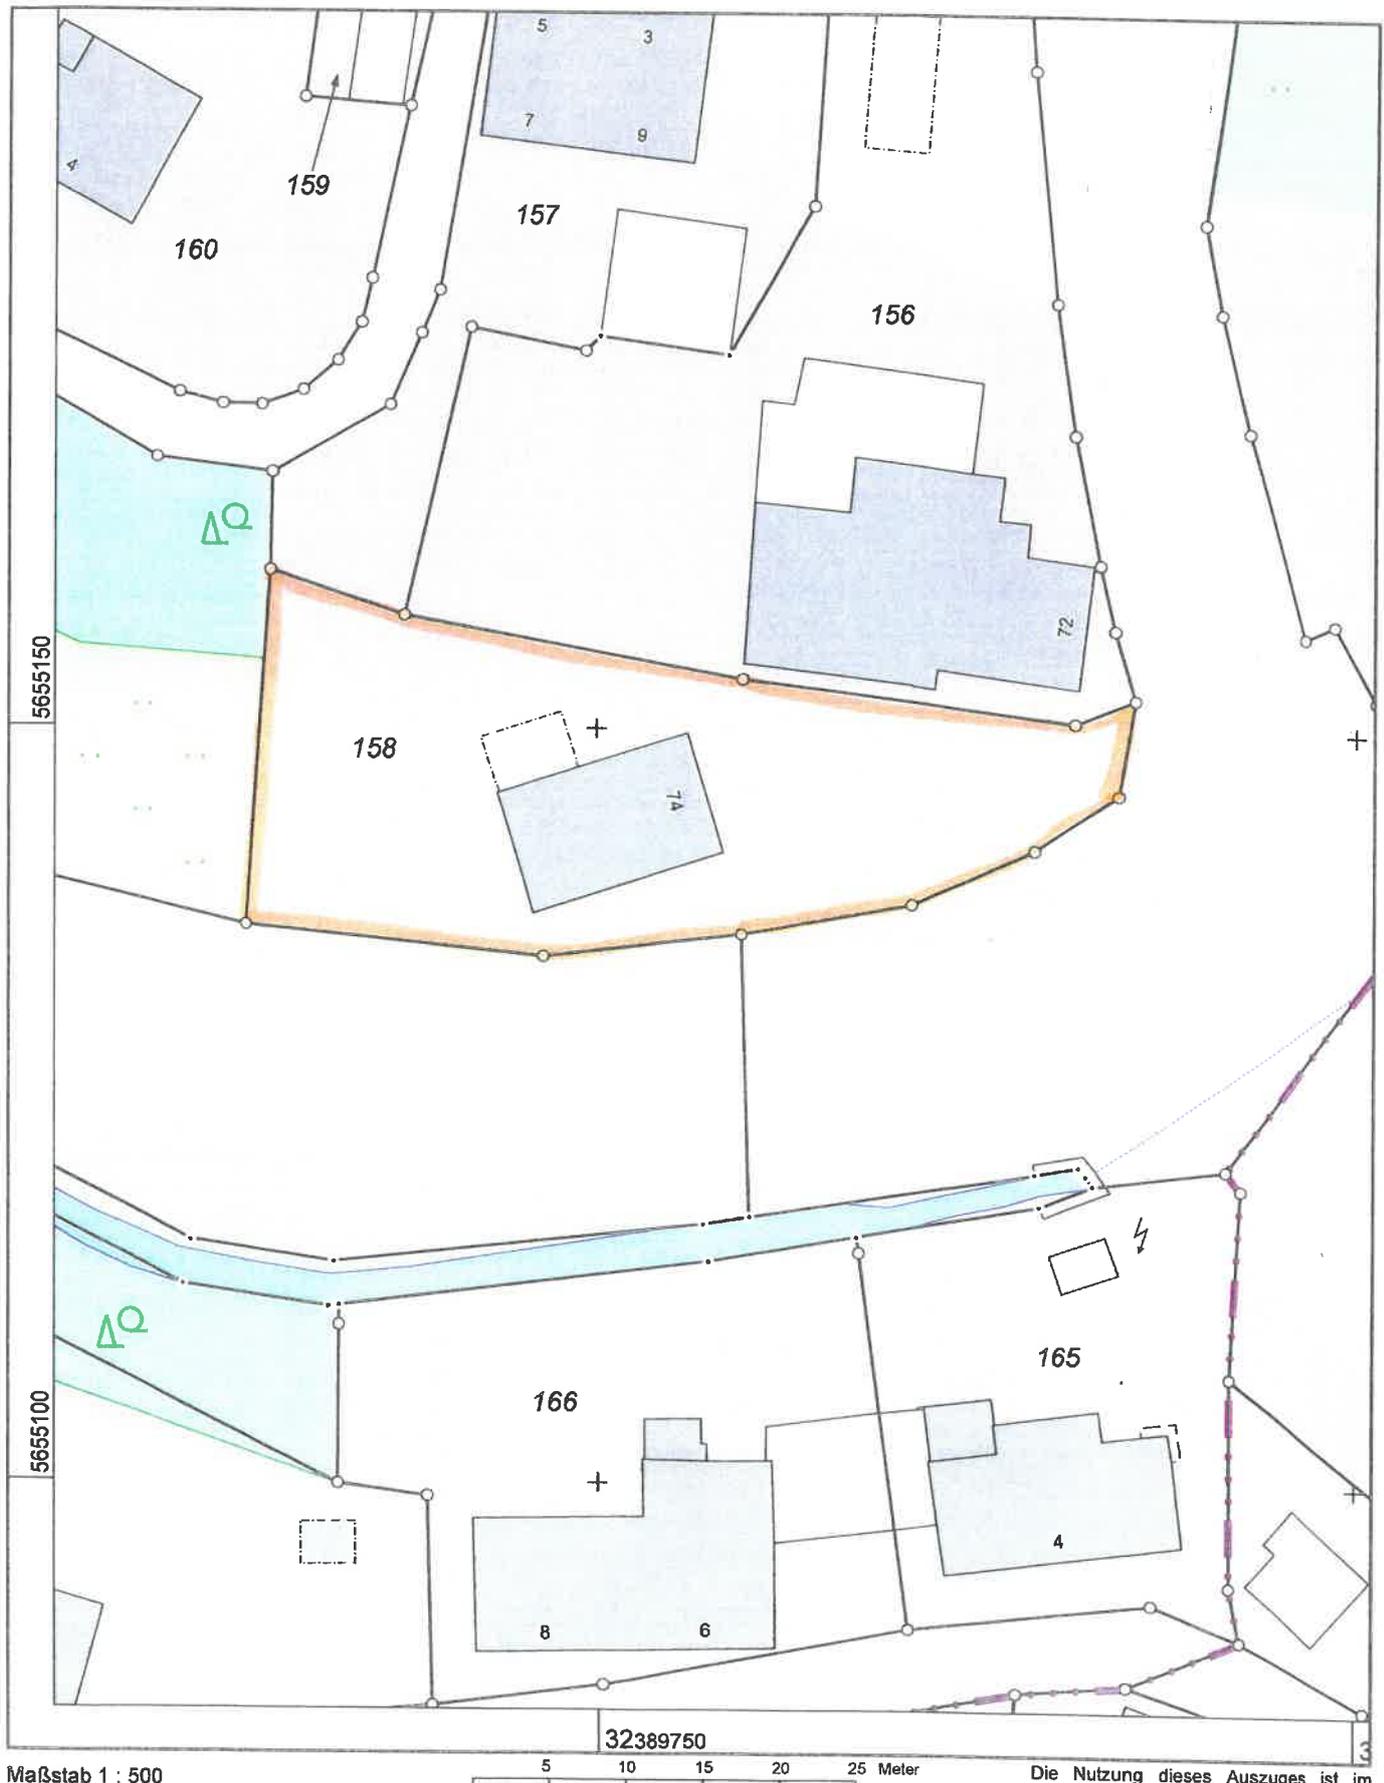
01  
Auszug aus dem  
Liegenschaftskataster  
Flurkarte NRW 1 : 500

Flurstück: 158  
Flur: 61  
Gemarkung: Breun  
Montanusstraße 74, Lindlar

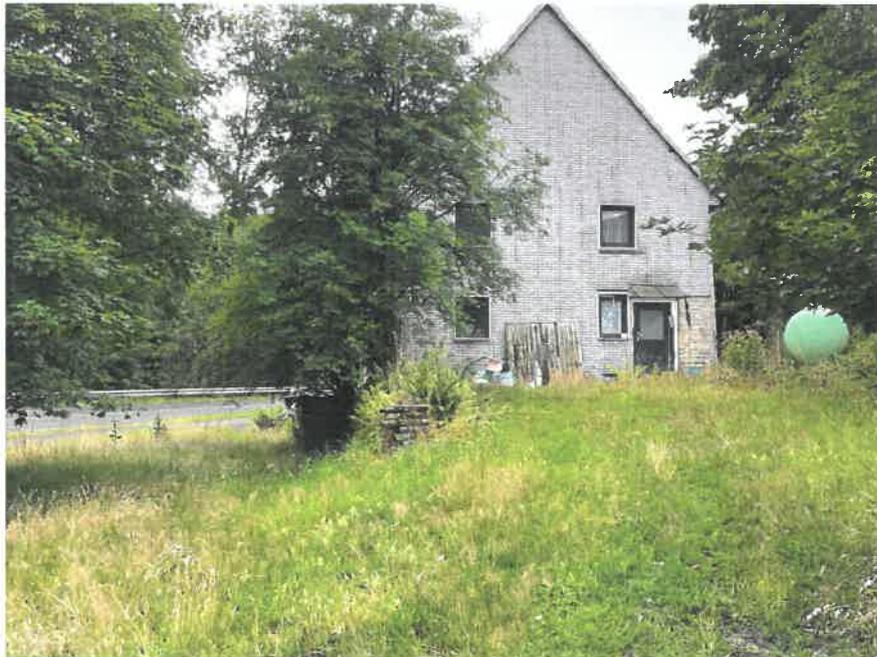
Ostansicht

<table><tr> <td style="vertical-align: top; padding-right: 10px;">Außenwände:</td> <td>UG und EG: massive Bauweise OG und DG: Fachwerk mit Ausmauerung Fassade: mit bituminösen Platten verkleidet</td> </tr><tr> <td style="vertical-align: top; padding-right: 10px;">Dach:</td> <td>Satteldach Holzbalken mit Pfanneneindeckung keine Wärmedämmung</td> </tr></table>
