Datum: 23.08.2024  
Az.: 11 K 003/24

## **G U T A C H T E N**

über den Verkehrswert (Marktwert)  
i. S. d. § 194 Baugesetzbuch  
für das mit einem

**Zweifamilienhaus mit Garage bebaute Grundstück  
in 58739 Wickede, Weberstr. 9**

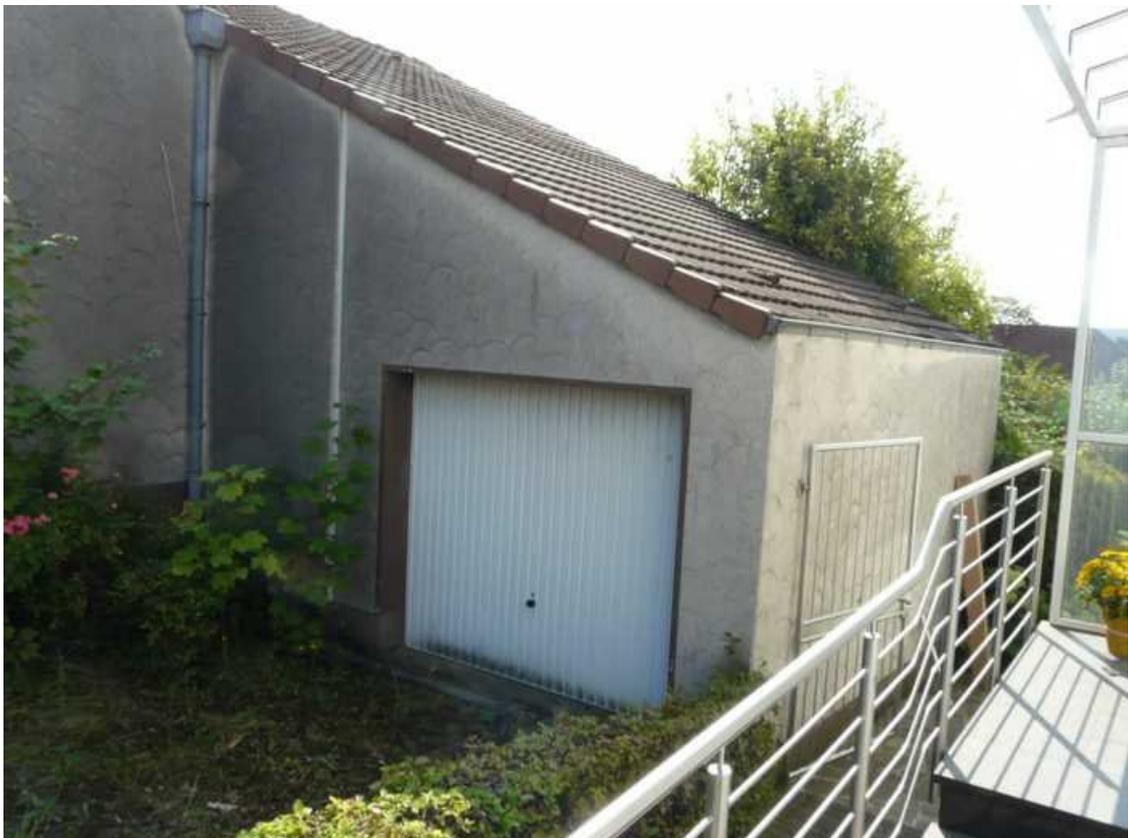
Ansicht von Nordwesten (Garage)

Funktion:	1 Pkw-Stellplatz
Bauart:	massive Einzelgarage, angebaut
Baujahr:	ca. 1978
Geschosse/Dach:	1-geschossig, Schleppdach mit Ziegeleindeckung
Größe:	ca. 3,50 x 6,49 m
Fenster/Türen/Tore:	Schwingtor aus Metallblech, Außentür
Ausbau:	k. A.
Haustechnik:	k. A.
Baulicher Zustand:	überdurchschnittlicher Unterhaltsstau
Anmerkung:	Das Innere der Garage wurde vom Sachverständigen nicht besichtigt.

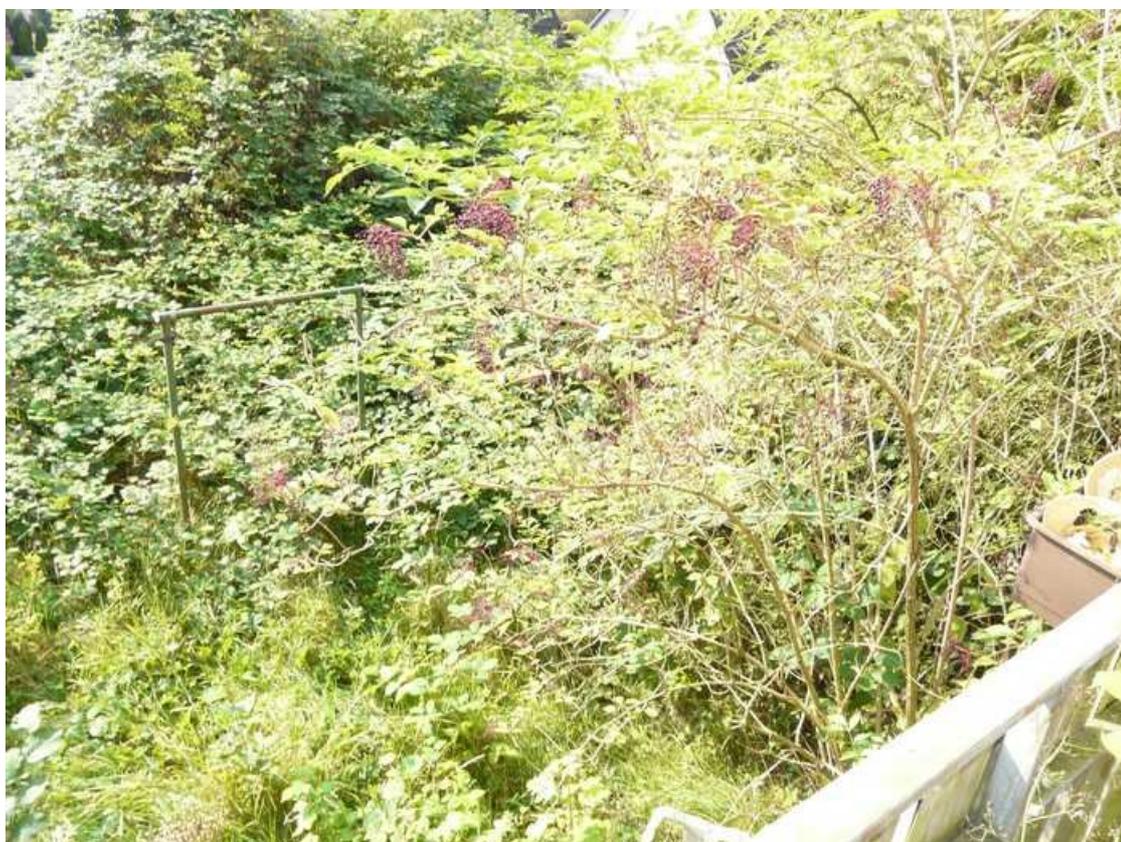
Blick in Richtung Süden (Hauptgarten)

Ver- und Entsorgung:	Anschluss an öffentliche Ver- u. Entsorgungsanlagen
Befestigte Flächen:	Wegebefestigung, Zufahrt (Betonpflaster)
Garten:	einfache, stark verwilderte Gartenanlagen mit Pflanzungen
Einfriedung:	nicht eingefriedet
techn. Installationen:	k. A.
Anmerkung:	Die Außenanlagen besitzen einen erheblichen Unterhaltsstau.

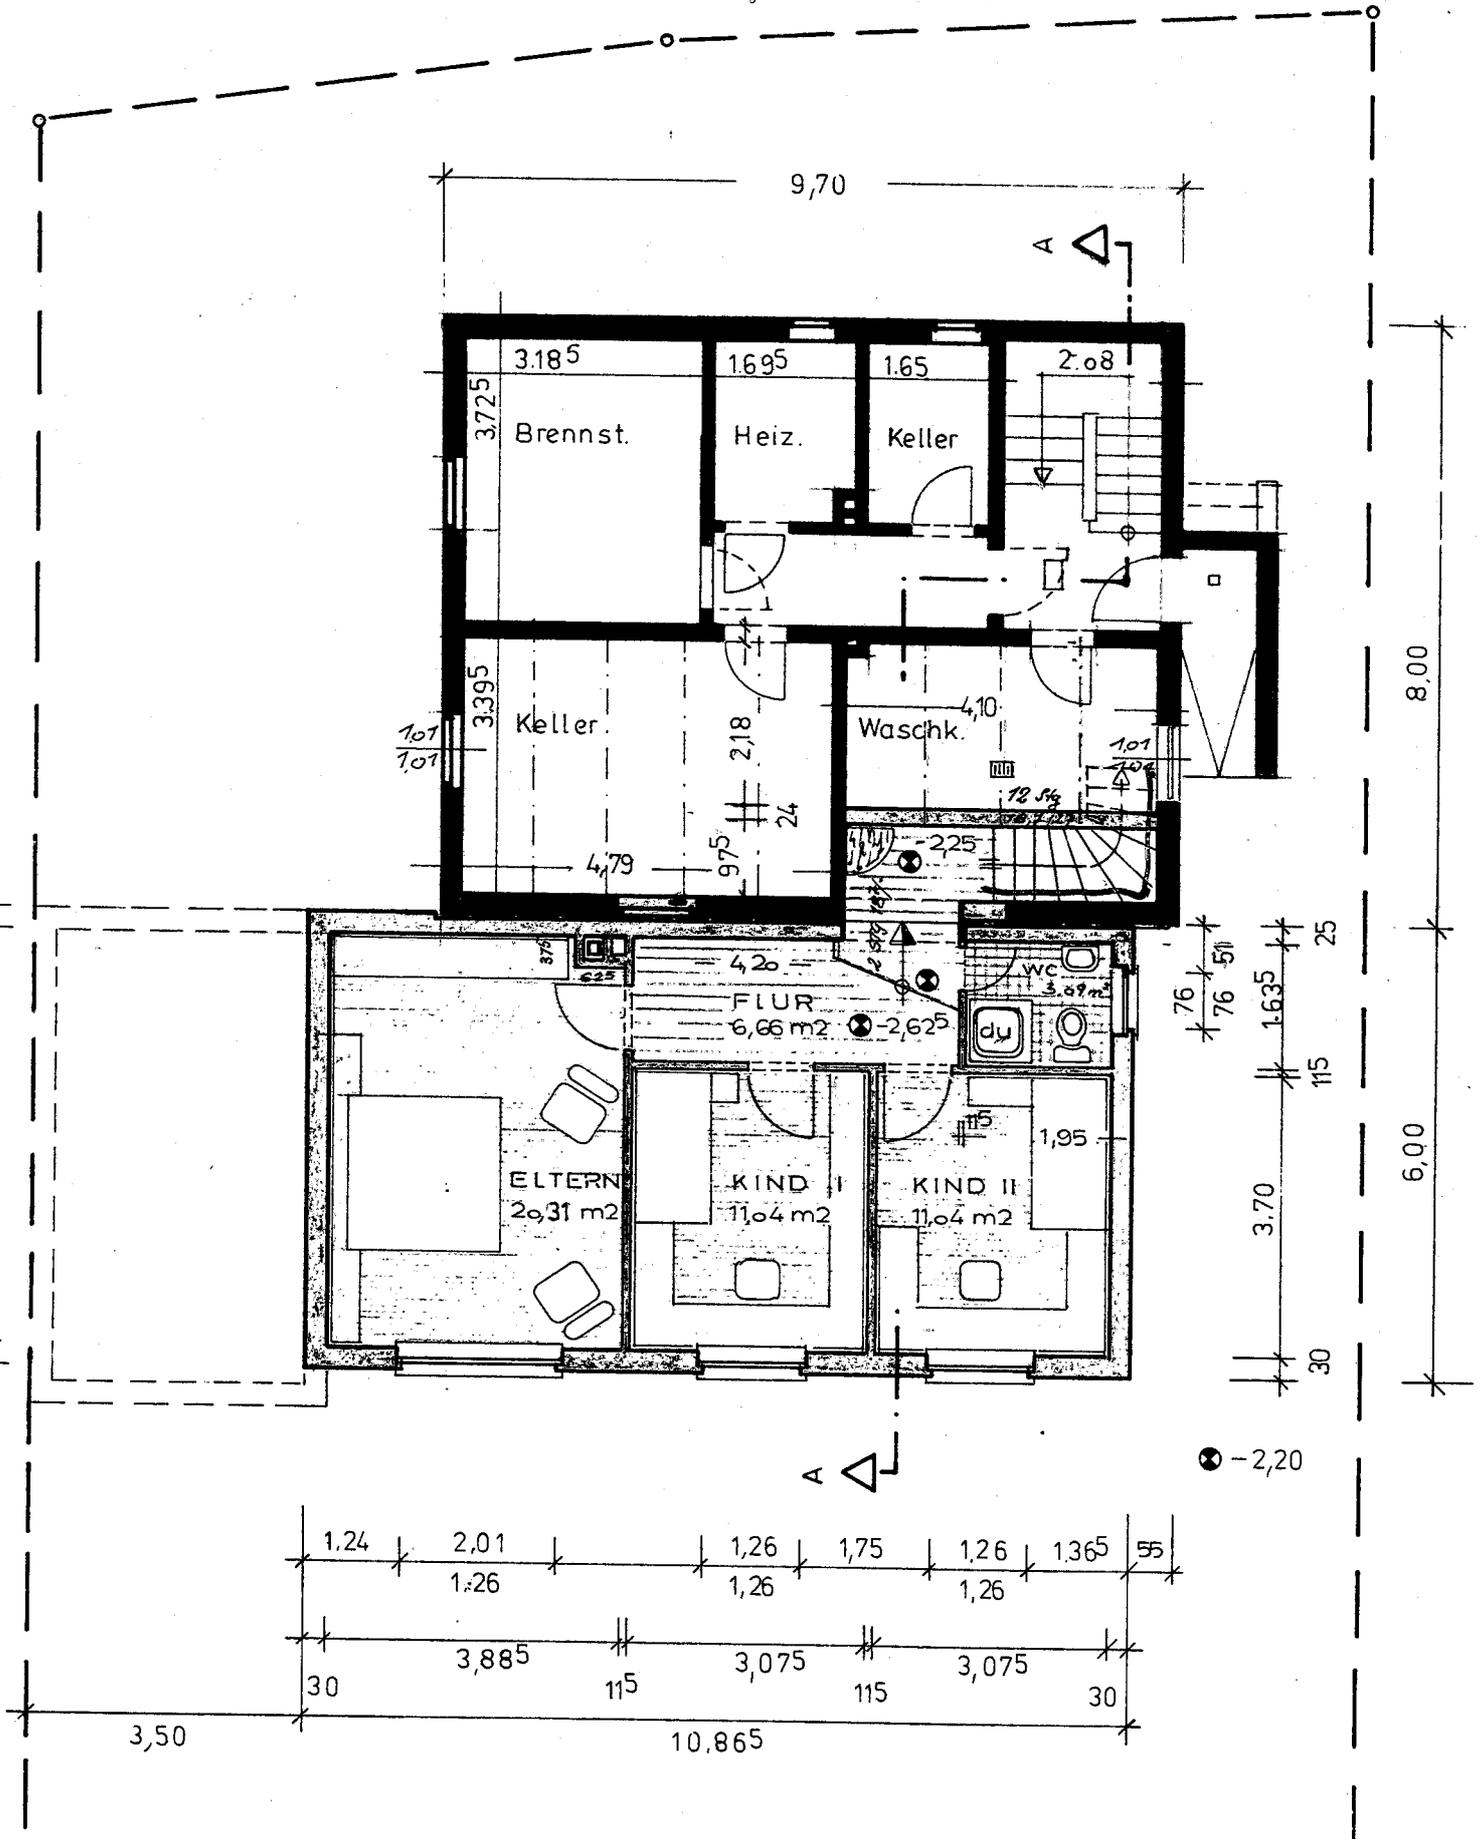
- KELLERGE SCHOSS -

Untergeschoss:	Im Altbau gelegen: Treppenhaus, Flur, Waschküche, Heizungsraum, Öltanklager, 2 weitere Kellerräume (ca. 52 m <sup>2</sup> Nf.)
<u>zu Wohnung 1:</u>	Im Anbau gelegen: Flur mit Treppe, Bad, Elternschlafzimmer, 2 Kinderzimmer (ca. 54 m <sup>2</sup> Wf.)
Erdgeschoss:	Treppenhaus
<u>Wohnung 1:</u>	Im Altbau gelegen:, Flur, Diele mit Treppe, Schlafzimmer, Küche, Hauswirtschaftsraum, Bad; Im Anbau gelegen: Wohn-/Esszimmer mit Balkon (ca. 110 m <sup>2</sup> Wf.)
Dachgeschoss:	Treppenhaus
<u>Wohnung 2:</u>	Flur, Schlafzimmer, Wohn-/Esszimmer, Küche, Bad (ca. 54 m <sup>2</sup> Wf.)
Wohn-/Nutzfläche, ins.:	ca. 218 m <sup>2</sup> Wf. / 52 m <sup>2</sup> Nf.

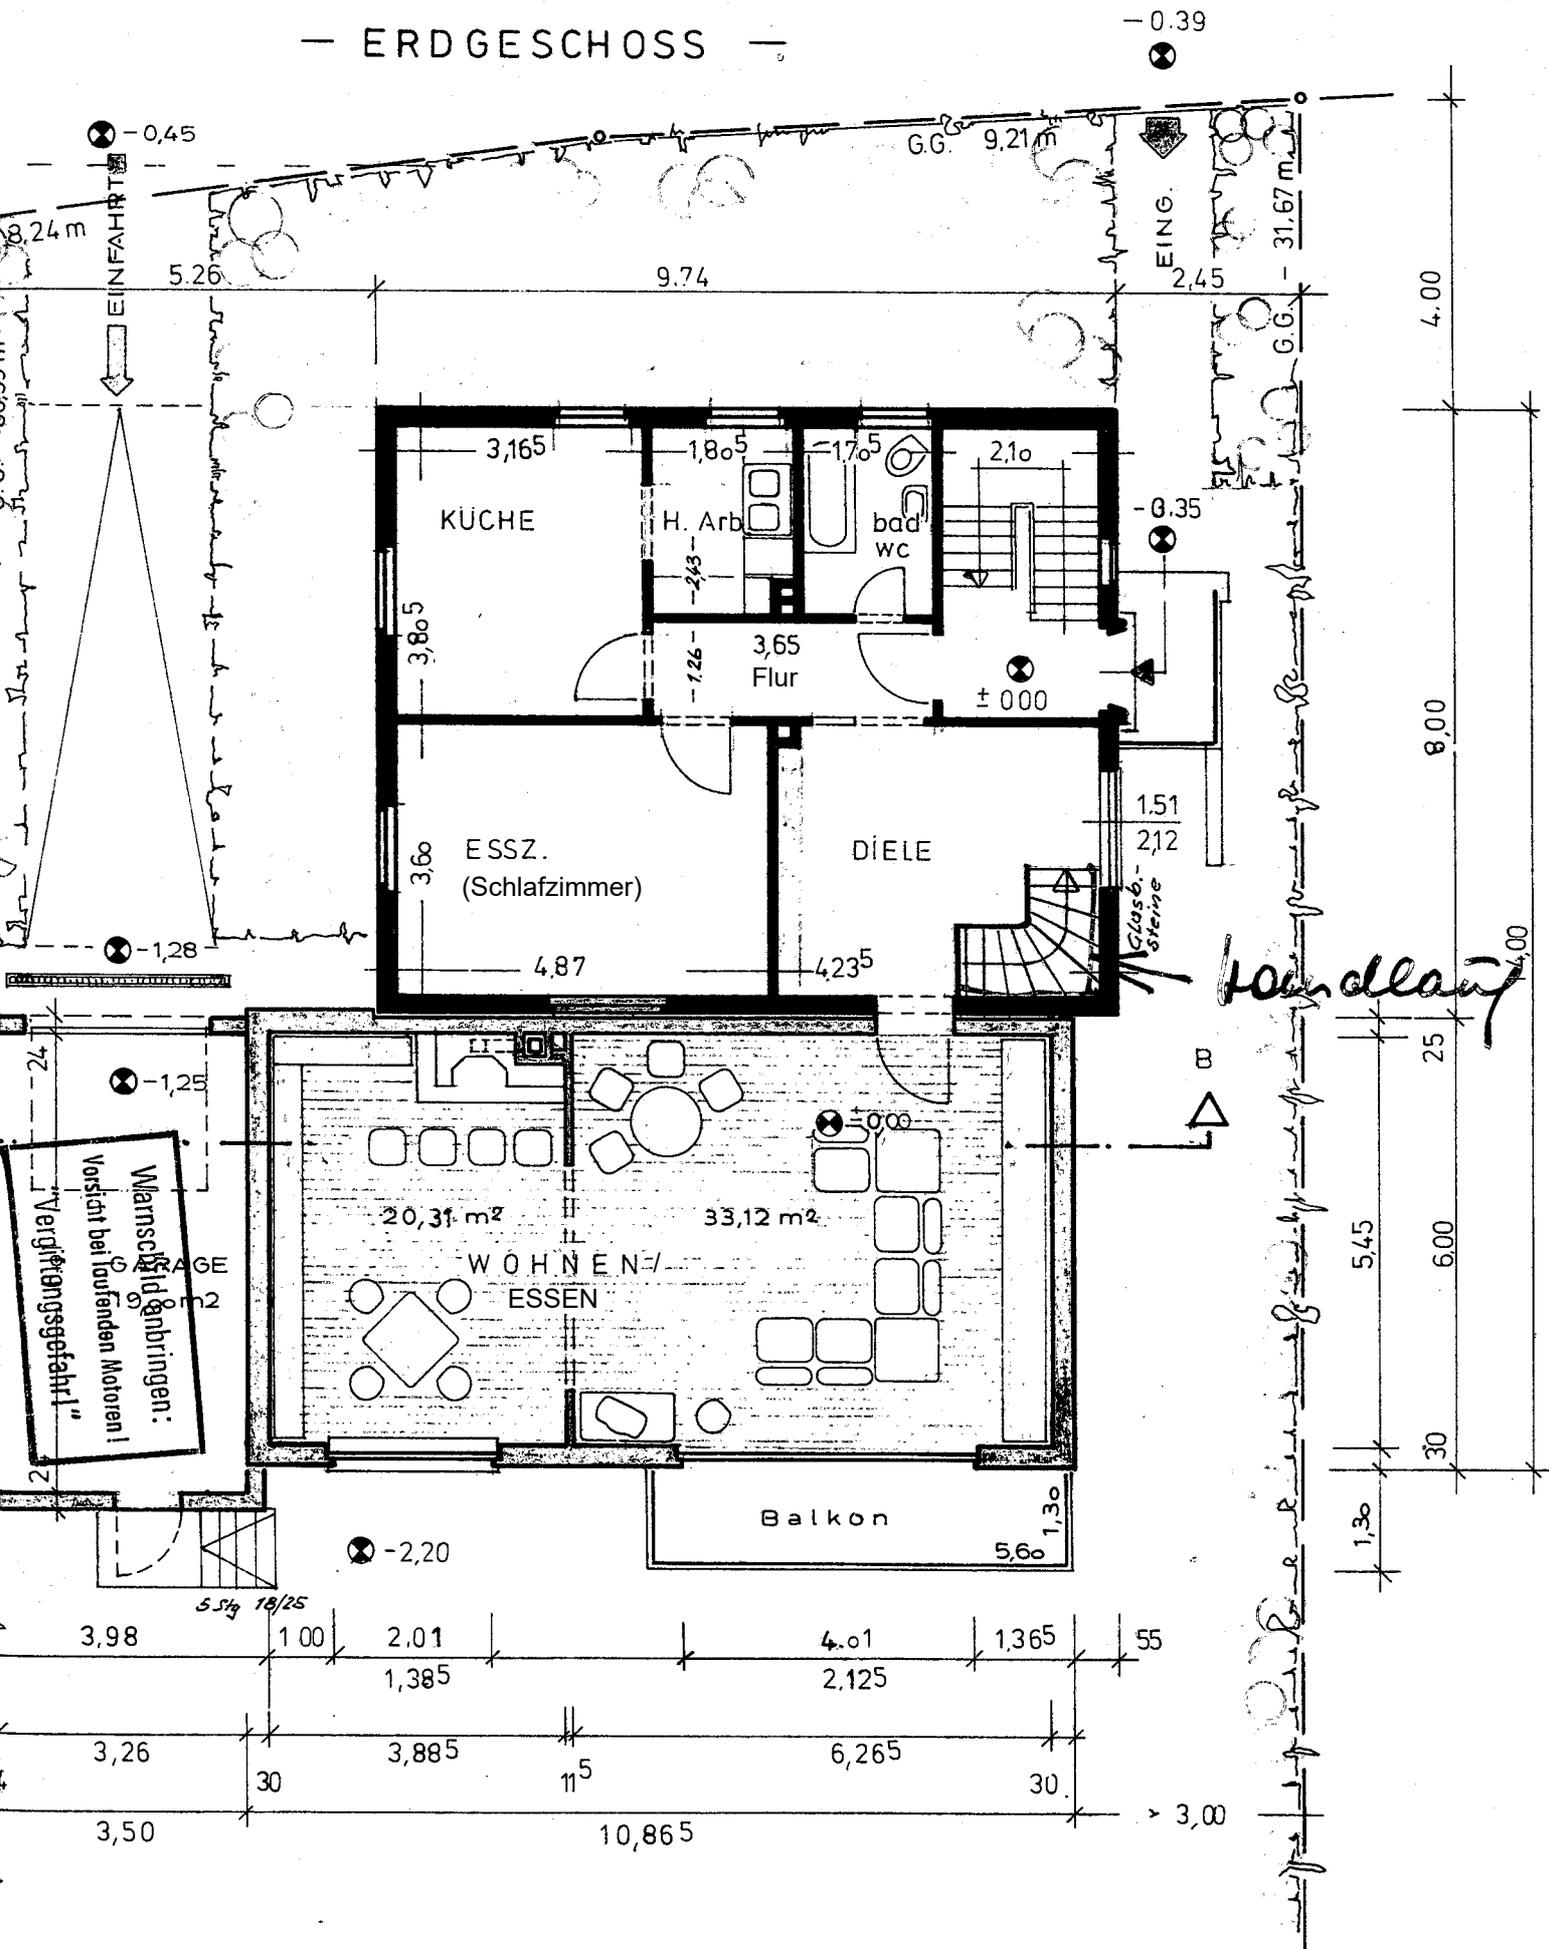
— ERDGESCHOSS —

Das Esszimmer im EG wird als Schlafzimmer genutzt. Das Wohn- u. Esszimmer im DG wurde vereinigt. Der Zugang zum Wohnzimmer wurde geschlossen. Der Zugang zur Küche im DG hat sich geändert. Die Zeichnungen der Bauakte wurden der tatsächlichen Grundriss-Situation weitestgehend angepasst.
