## GUTACHTEN

im Rahmen der Zwangsversteigerung zum Zwecke der Aufhebung der Gemeinschaft über den Verkehrswert (Marktwert) i.S.d. § 194 Baugesetzbuch für das mit einem freistehenden Einfamilienhaus und zwei angebauten Garagen bebaute Grundstück Vivatsgasse 68 in 53913 Swisttal-Morenhoven. Eine Innenbesichtigung konnte nicht vorgenommen werden.

Objektadresse: 53913 Swisttal, Vivatsgasse 68

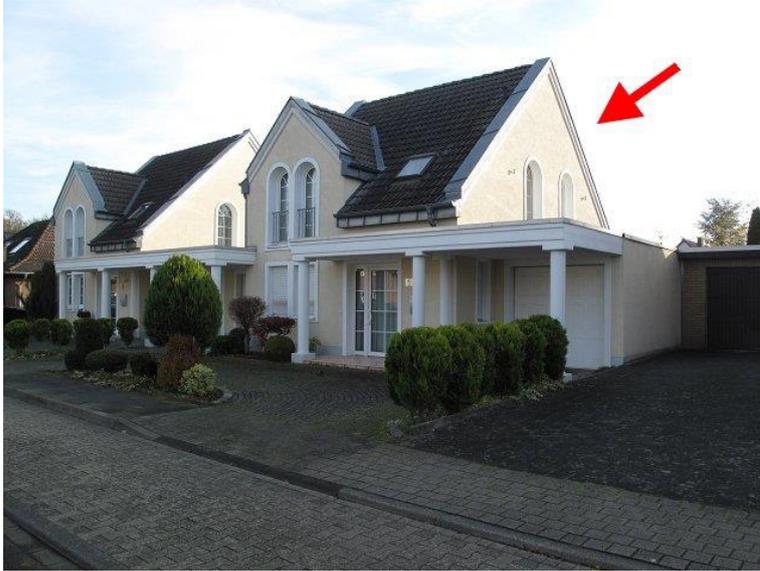
Bild 1  
Ansicht Außenansicht

Fassaden: Putzfassade mit Anstrich, Wärmedämmung nicht bekannt  
Zustand: durchschnittlich

Grundrissgestaltung: vermutlich zweckmäßig und nicht barrierefrei  
Belichtung / Besonnung: vermutlich weitgehend durchschnittlich  
Bau- und Unterhaltungszu-  
stand, Besonderheiten,  
Beschädigungen, Mängel<sup>6</sup>: Der Bau- und Unterhaltungszustand außen ist soweit augen-  
scheinlich erkennbar durchschnittlich und gepflegt. Stellen-  
weise sind leichte Rissbildungen an den Fassaden mit leich-  
ten Verfärbungen sowie an den Bodenfliesen im Eingangsbe-  
reich erkennbar.
