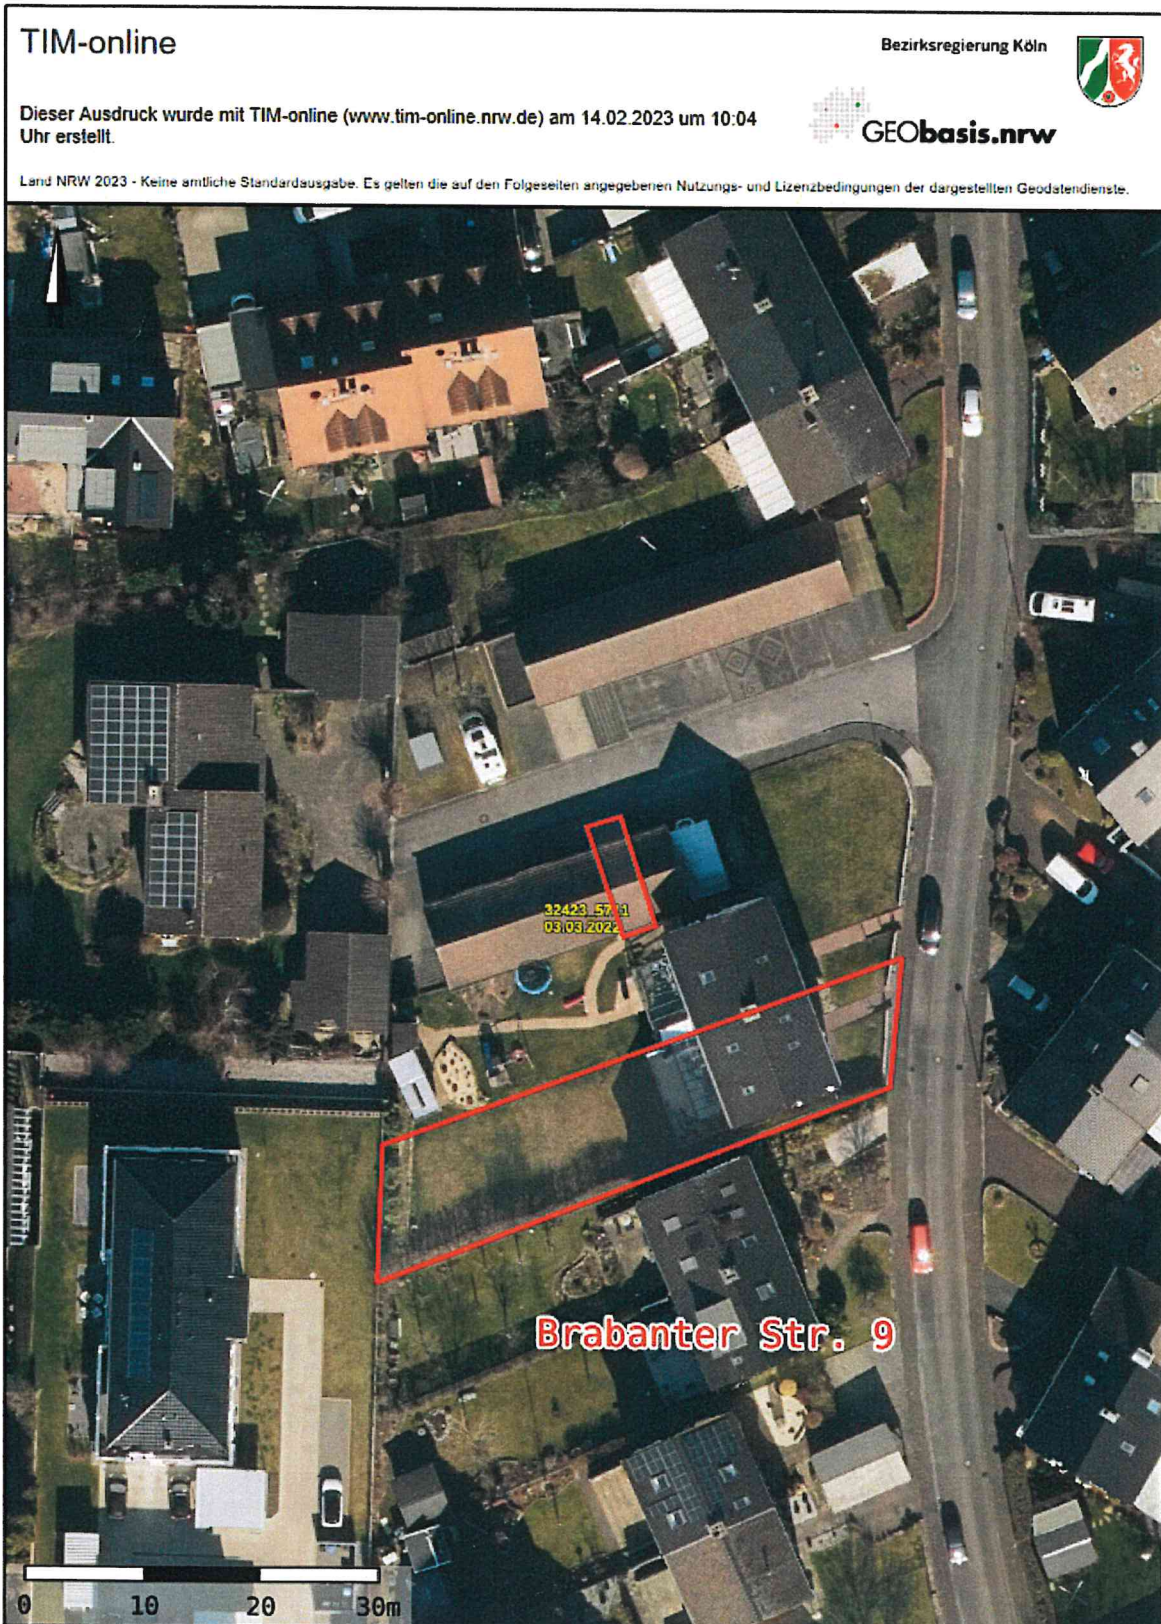
5.1 Brabanter Str. 9³

Gebäudeart:	Unterkellerte Doppelhaushälfte (Keller, Erdgeschoss, Obergeschoss, Spitzboden)
Konstruktionsart:	Massivbau
Außenansicht:	Putzfassade hell mit Natursteinsockel
Decken:	Stahlbeton
Dach:	Traufständiges Satteldach mit dunkler Pfanne
Heizung:	Ölheizung – gem. telefonischer Information des Eigentümers ca. 80er Jahre; Flachheizkörper
