EXPOSE ZUM GUTACHTEN

über den Verkehrswert (Marktwert) gemäß § 194 Baugesetzbuch

Objekt:	Grundstück, bebaut mit einem Einfamilienwohnhaus
Wertermittlungsstichtag:	30.10.2024
Verkehrswert gesamt (unbelastet):	319.000,00 € (nur Außenbesichtigung)
Auftraggeber:	Amtsgericht Werl 59457 Werl, Soester Straße 51
Aktenzeichen:	011 K 008/22
Gutachten-Nr.:	2597/11/24
Gutachtendatum:	15.11.2024

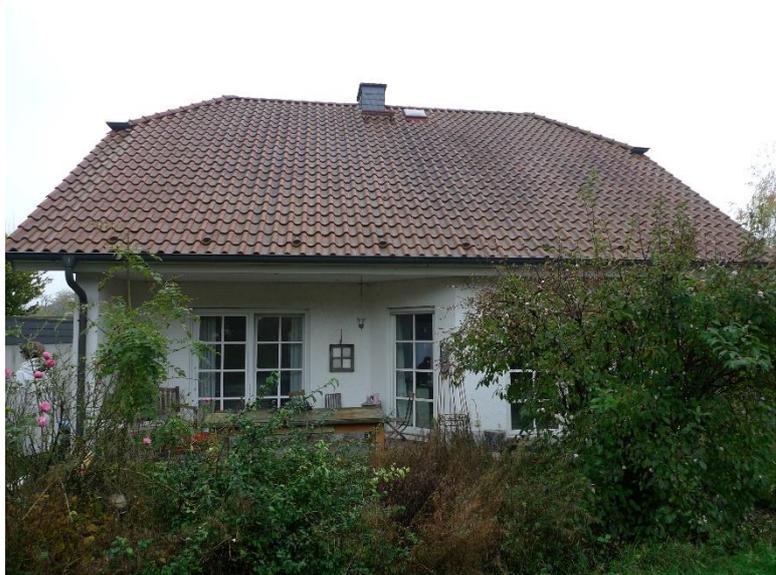
1.1 Einfamilienwohnhaus

Baujahr:	Das Gebäude wurde 1998 erstellt.
Modernisierungen:	keine
Außenansicht:	Putz, weiß gestrichen
Konstruktionsart:	Massivbau (Mauerwerk)
Dach:	Krüppelwalmdach auf Holzkonstruktion mit Betondachsteinen, Dachentwässerung in Zinkblech
Geschossdecken:	KG und EG: Stahlbeton DG: Holzbalkendecke
Treppen:	Schreinermäßige Holztreppe
Innenwände:	Massiv-Mauerwerk
Grundrissgestaltung:	Die Grundrissgestaltung ist laut Planunterlagen zweckmäßig.
Aufteilung Kellergeschoss:	Flur, Heizungsraum mit Öllageraum, Gäste-WC, Wasch- und Trockenraum, Abstellräume
Aufteilung Erdgeschoss:	Eingangsdiele, Gäste-WC, Küche, Wohnen/Essen, Zimmer
Aufteilung Dachgeschoss:	Flur mit Treppenhaus, Badezimmer, 4 Zimmer, Abstellraum
Wohnfläche:	Die Wohnfläche der Wohnräume im Erdgeschoss beträgt 81,67 m² und die Wohnfläche der Wohnräume im Dachge- schoss 61,03 m² , insgesamt somit 142,70 m² .
Bruttogrundfläche:	Die Bruttogrundfläche beträgt im Kellergeschoss 104,82 m² , im Erdgeschoss 112,48 m² , im Dachgeschoss 112,48 m² insge- samt somit 329,78 m² .

Zustand:	Eine Innenbesichtigung wurde nicht ermöglicht. Während des Ortstermins konnte jedoch in Abstimmung mit dem Schuldner teilweise Einblick durch die Fenster in die Räumlichkeiten im Erdgeschoss gewährt werden. Demnach ist augenscheinlich von einem durchschnittlichen Zustand auszugehen.
----------	---

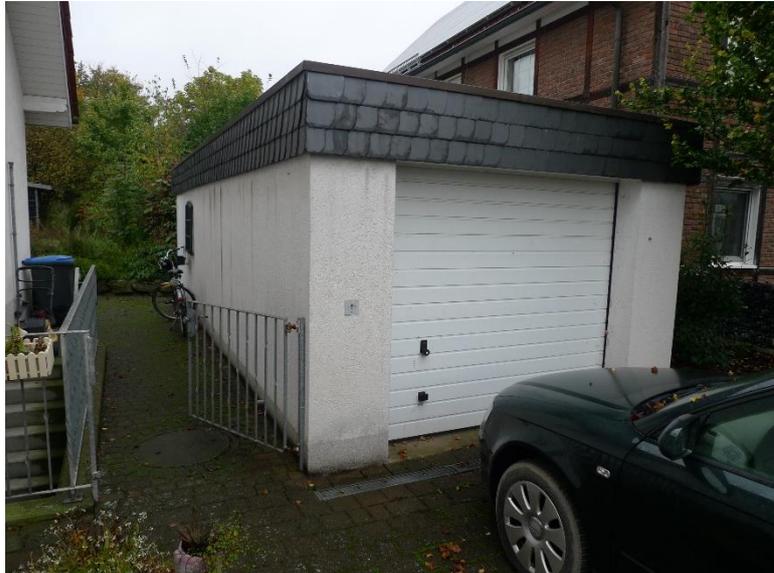
1.2 Garage

Baujahr:	Das Gebäude wurde 1998 erstellt.
Modernisierungen:	keine
Außenansicht:	Putz, weiß gestrichen
Konstruktionsart:	Massivbau (Mauerwerk)
Dach:	Flachdach, vermutlich mit bituminöser Abklebung, Dachkante mit Kunstschiefer-Verkleidung
Elektroinstallation:	Das Gebäude besitzt eine aktuelle Elektroinstallation mit Strom und Licht
Tor:	Rolltor (elektrisch betrieben)
Wohnfläche:	Die Nutzfläche beträgt insgesamt 25,18 m² .
Bruttogrundfläche:	Die Bruttogrundfläche beträgt 30,46 m² .

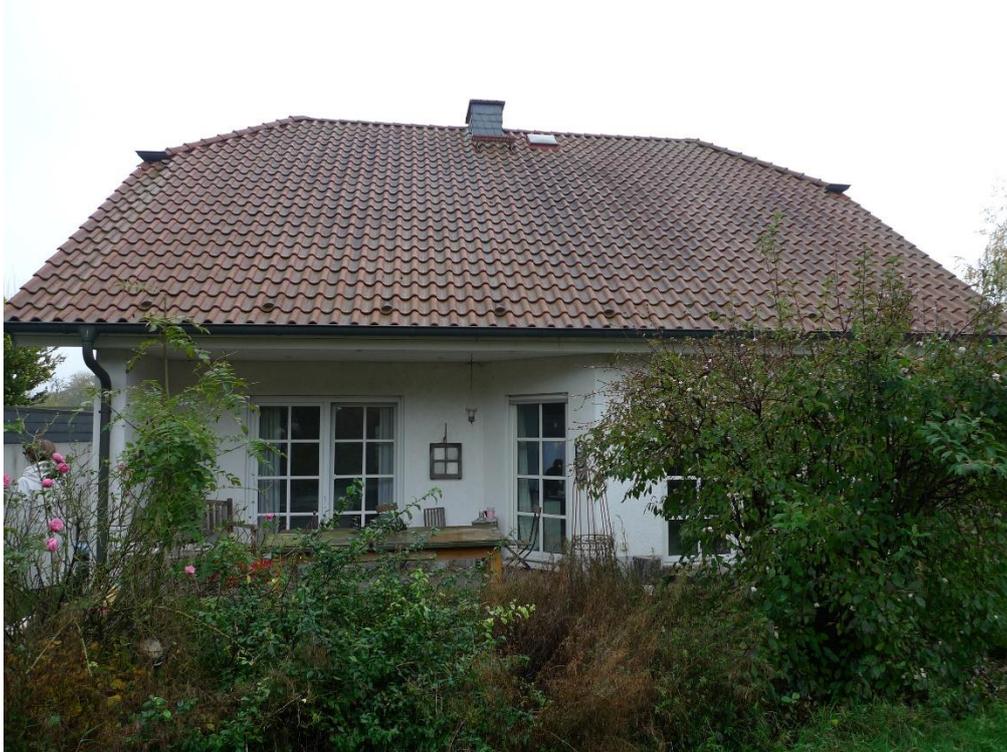
Foto 1: Wohnhaus, Gartenansicht aus Norden

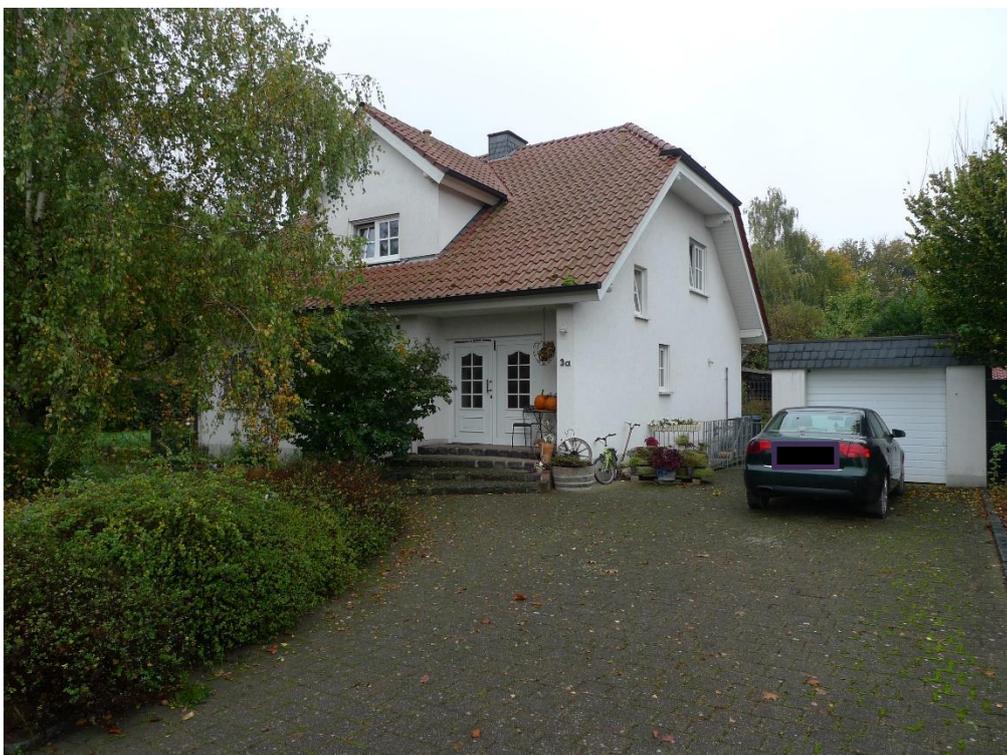
Foto 2: Wohnhaus und Garage, Straßenansicht
