## GUTACHTEN

im Rahmen der Zwangsversteigerung über den Verkehrswert (Marktwert) i.S.d. § 194 Baugesetzbuch für das mit einem mehrseitig angebauten Einfamilienhaus (Reihenmittelhaus) bebaute Grundstück Uhlgasse 17 und das mit einer Reihengarage bebaute Grundstück an der Uhlgasse, beide in 53340 Meckenheim, als wirtschaftliche Einheit (Gesamtverkehrswert).

Objektadresse: 53340 Meckenheim, Uhlgasse 17

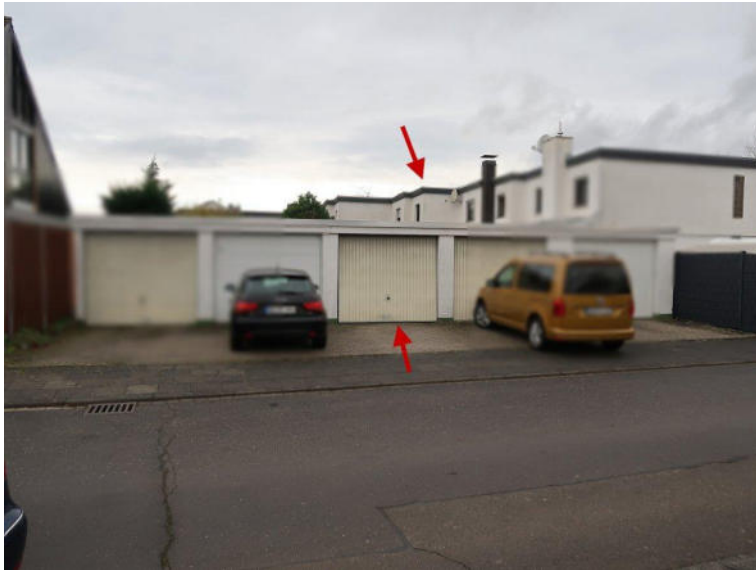
Bild 1  
Außenansicht Garage  
(Flurstück Nr. 298)

Das Flurstück Nr. 298 liegt an der Uhlgasse ca. 50 m fußläufig vom Wohnhaus auf Flst. Nr. 294 entfernt. Flurstück Nr. 298 ist mit einer in massiver Bauweise errichteten Reihengarage mit manuellem Stahlschwinger bebaut (mittlere Garage von fünf Garagen des Garagenhofs). Das Flachdach besteht aus Beton und ist bituminös eingedeckt. Innen sind Folgen von Feuchtigkeitseinwirkung an der Decke erkennbar. Nach Auskunft im Ortstermin wurde die Ursache des Schadens durch Erneuerung der Dacheindeckung vor ca. zwei Jahren behoben. Die kurze Zufahrt zur Garage kann ggf. temporär als zusätzlicher Abstellplatz für einen kleinen Pkw genutzt werden.

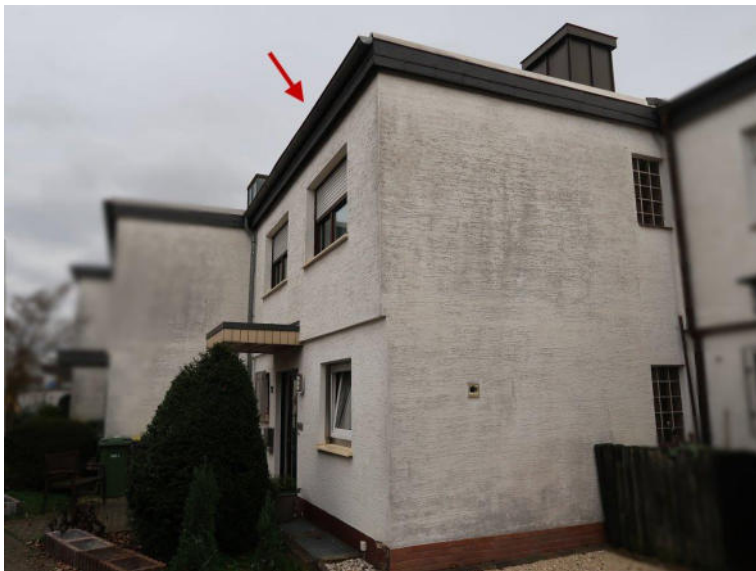
Bild 2  
Außenansicht Einfamilienhaus  
(Flurstück Nr. 294)

Der Bau- und Unterhaltungszustand ist soweit augenscheinlich erkennbar und bekannt teilmodernisiert durchschnittlich bis teilweise mäßiger. Die Bauausführung der Modernisierungsmaßnahmen ist teilweise unfachmännisch. Teilweise besteht ein Unterhaltungsstau mit zeitnahe Bedarf zur Investition im Bereich des Innenausbau, u.a. im Sanitärbereich sowie mittelfristig an der Haustechnik, an Fenstern bzw. Glasbausteinen und Fassaden. Neben üblichen Gebrauchsspuren sind weiter bauliche Besonderheiten, Schäden, Beschädigungen bzw. Mängel erkennbar (siehe auch im Text, in der Raumliste und auf den Fotos in der Anlage), zusammenfassend insbesondere:

- an den Fassaden
- teilweise an Fenstern
- stellenweise Folgen von Feuchtigkeitseinwirkung im Bad und in einem Raum im OG mit Schimmelpilzbildung - nach Auskunft im Ortstermin als Folge eines Leitungswasserschadens an der Badewanne. Die Ursache des Schadens soll behoben sein. Die Badewanne soll noch ersetzt und die Wände neu gefliest werden.
- Folgen von Feuchtigkeitseinwirkung an der Kelleraußentreppe
- Absturzsicherung Fenstertür im OG fehlt (ist nach Auskunft im Ortstermin bereits vorhanden und soll noch montiert werden)

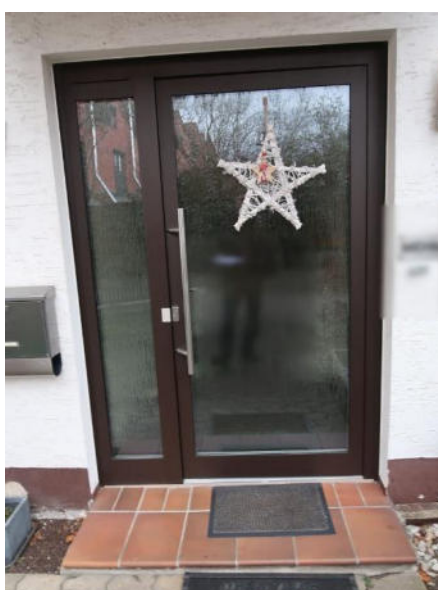
Bild 6  
Hauseingangstür

Nach Auskunft im Ortstermin wurden um das Jahr 2018/19 im EG die Innentüren, das Gästewc und ein Küchenfenster sowie Bodenbeläge erneuert und renoviert. Im Bad wurden nach einem Leitungsschaden im Jahr 2025 Maßnahmen vorgenommen, die noch nicht abgeschlossen sind. Sonstige Maßnahmen liegen bereits deutlich länger zurück (u.a. Hauseingangstür vermutlich um 2011, Heizung vermutlich um 2008).
