## GUTACHTEN

im Rahmen der Zwangsversteigerung über den Verkehrswert (Marktwert) i.S.d. § 194 Baugesetzbuch für das mit einem einseitig angebauten Einfamilienhaus und Garage bebaute Grundstück Engelbert-Zimmermann-Straße 30 in 53913 Swisttal-Odendorf.

Der Verkehrswert des bebauten Grundstücks wurde zum Stichtag 20.01.2025 ermittelt mit rund

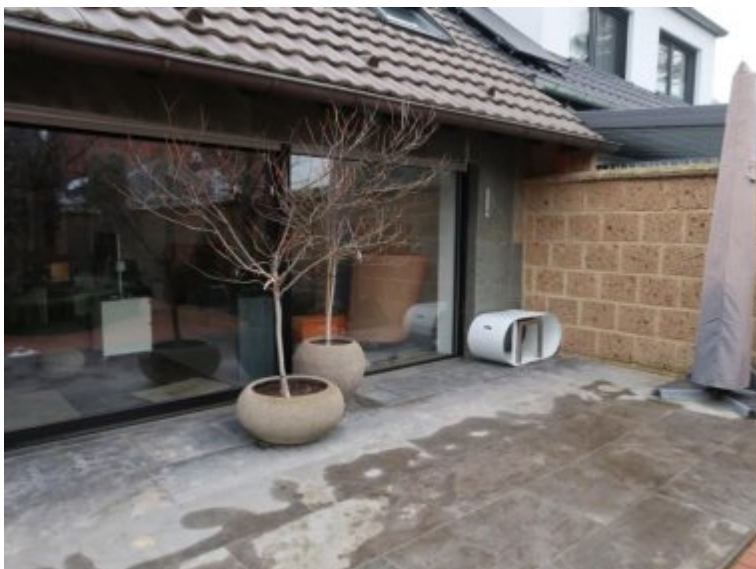
Bild 5  
Terrasse

- stellenweise an Fensterdichtungen
- an der Unterspannbahn im Dachbereich
- stellenweise Folgen von Feuchtigkeitseinwirkung mit Ausblühungen im Keller
- Höhenversatz von der Terrasse zum Wohnraum nicht vorhanden, keine Drainagerinne (soweit ersichtlich bisher ohne gravierende Folgen für die Bausubstanz)
