## VERKEHRSWERTGUTACHTEN

*Marktwert gem. ImmoWertV 2021*

| Anschrift des Bewertungsobjektes | Lindenallee 19<br>45899 Remscheid |

| <b>Objektart</b> | Freistehendes Dreifamilienhaus |

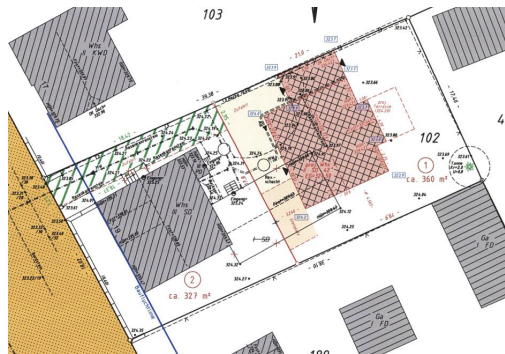
Die zu belastende Fläche ist in dem anliegenden Lageplan des öffentlich bestellten Vermessungsingenieurs grün schraffiert und vermaßt dargestellt.

Die Sachverständige geht davon aus, dass das Flurstück 102 im Jahr 2010 geteilt wurde in die Flurstücke 201 und 202. Bei dem Flurstück 201 handelt es sich um das Baulastgrundstück (2) und bei dem Flurstück 202 handelt es sich um das Baugrundstück (1). Laut Ortsbesichtigung wurde das Flurstück 202 nicht bebaut.
