Verkehrswertgutachten

über das Einfamilienhaus mit PKW-Doppelgarage
Bünnagelring XX, 53913 Swisttal-Straßfeld

in dem Zwangsversteigerungsverfahren
Straßfeld, Bünnagelring
- 11 K 16/24 -

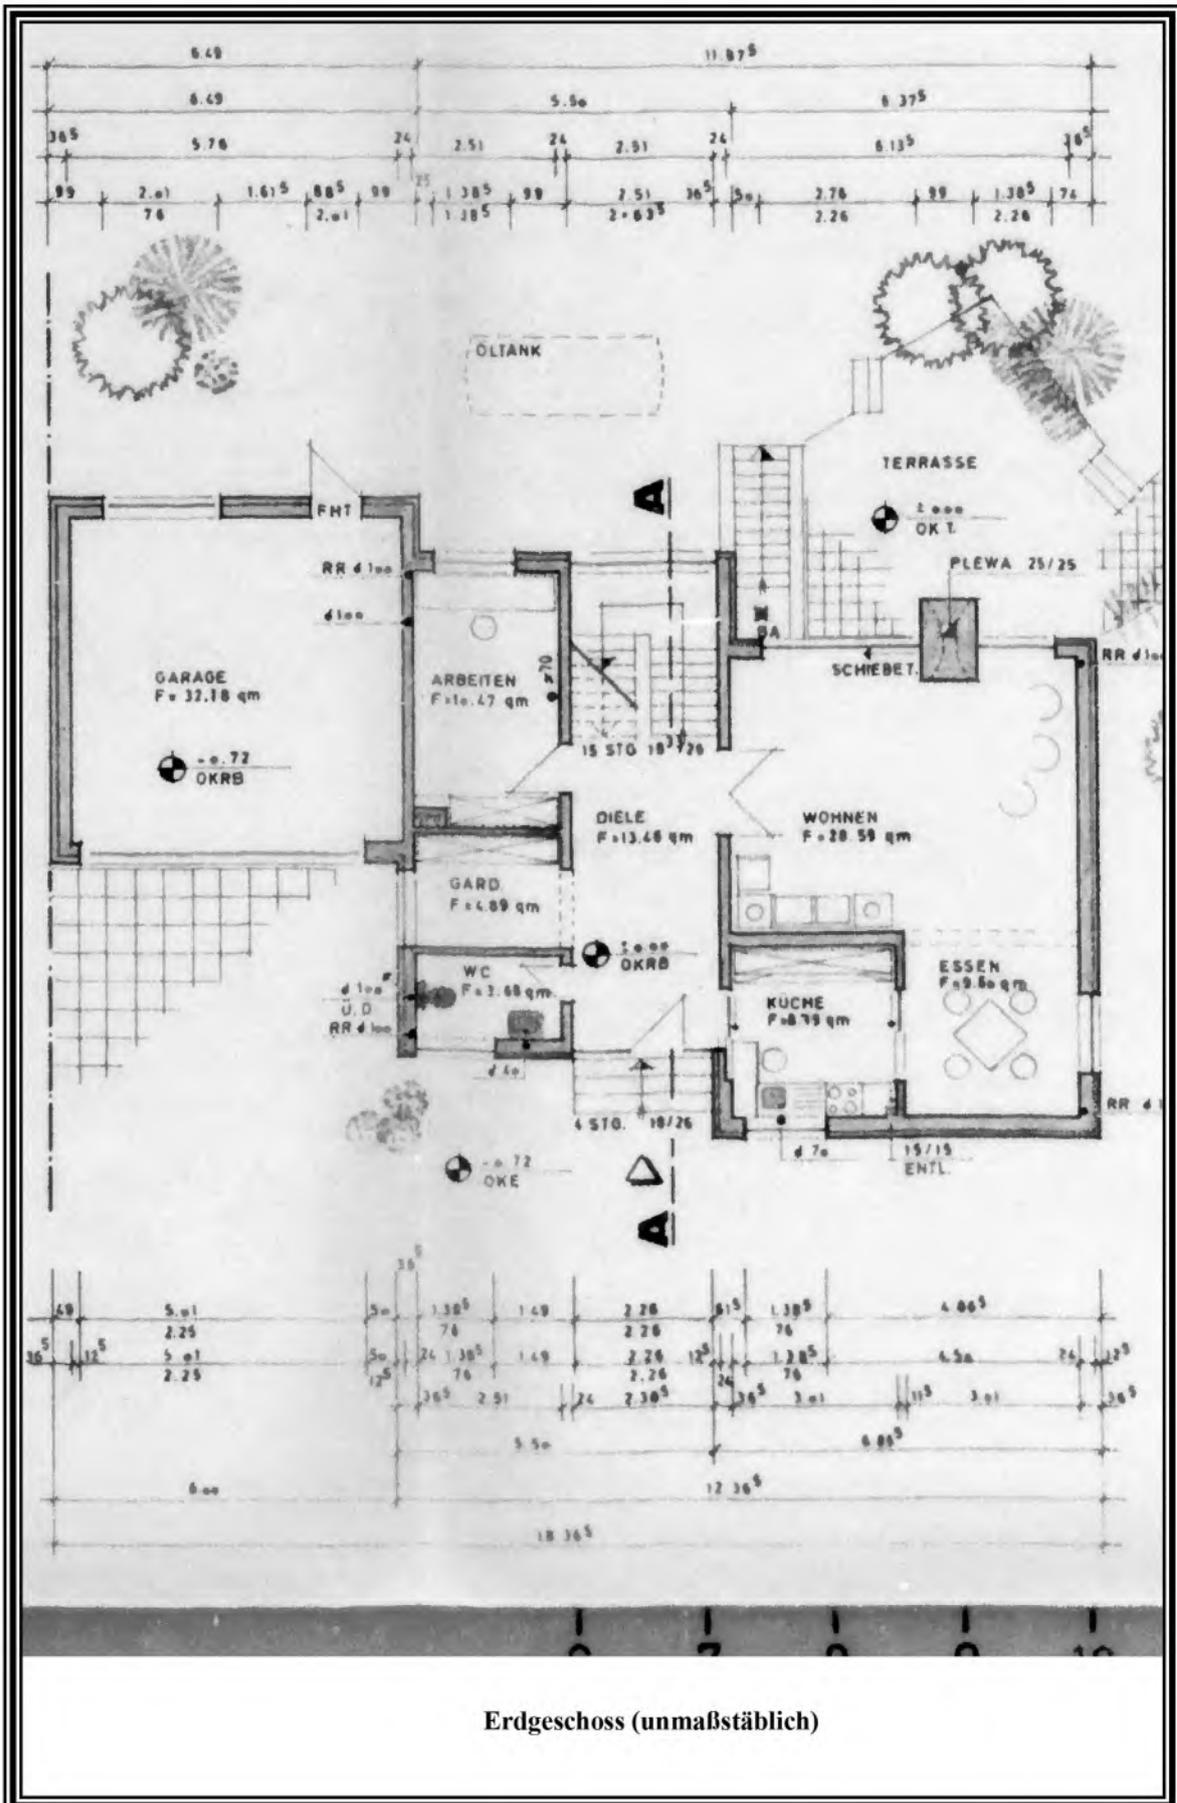
Erdgeschoss (unmaßstäblich)

Grundrisseinteilung Einfamilienhaus (lt. Bauunterlagen):

Erdgeschoss: Wohn-/Esszimmer, Büro, Küche, Diele, Garderobe, Gäste-WC und Terrasse

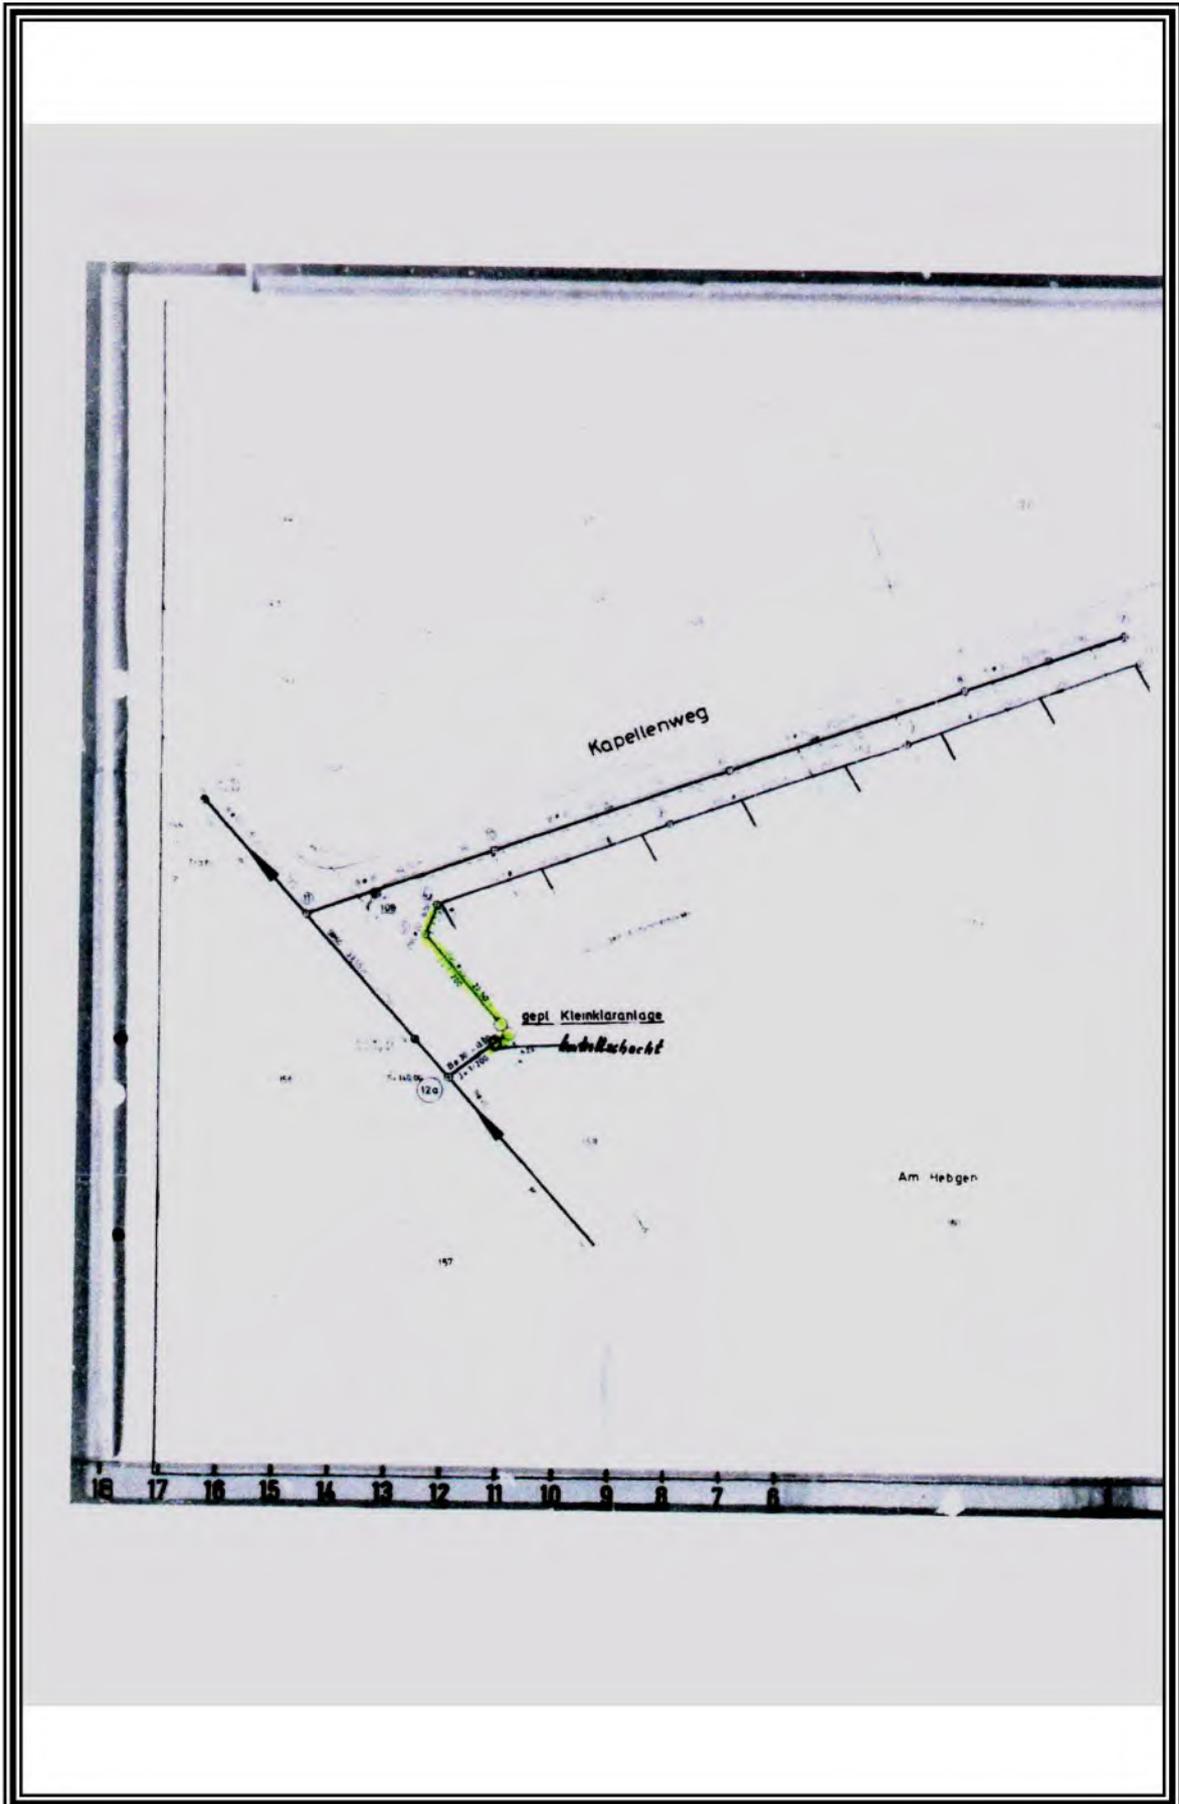
⁴ siehe Lageplan zur Baulast in der Anlage 11. Diese öffentlich-rechtliche Eintragung sichert die Grundstücksentwässerung der westlich angrenzenden Flurstücke 186-192 und den Betrieb einer gemeinsamen Kleinkläranlage auf dem zu bewertenden Grundstücks gegenüber der Bauaufsichtsbehörde ab. Gem. Auskunft der Gemeinde Swisttal vom 10.04.2025 ist das zu bewertende Flurstück 193 zwischenzeitlich an den öffentlichen Kanal angeschlossen (siehe Lageplan "Kanalbestandsplan" in der Anlage 12). Die Kleinkläranlage auf dem zu bewertenden Grundstück ist nicht mehr in Betrieb. Diese Eintragung steht in kausalem Zusammenhang mit der Eintragung in Abt. II lfd. Nr. 1 des Grundbuchs und wirkt sich nicht gesondert auf den Verkehrswert des zu bewertenden Grundstücks aus.
