Exposé

WERTGUTACHTEN

11 a K 4 / 24

<b>Objekt:</b>	Freistehendes 2-geschossiges Einfamilienhaus mit Carport
<b>Lage:</b>	33330 Gütersloh, Fliederweg 9
<b>Wohnfläche</b>	ca. 163 m <sup>2</sup>
<b>Grundstück</b>	ca. 492 m <sup>2</sup>
<b>Verkehrswert:</b>	325.000,00 EUR

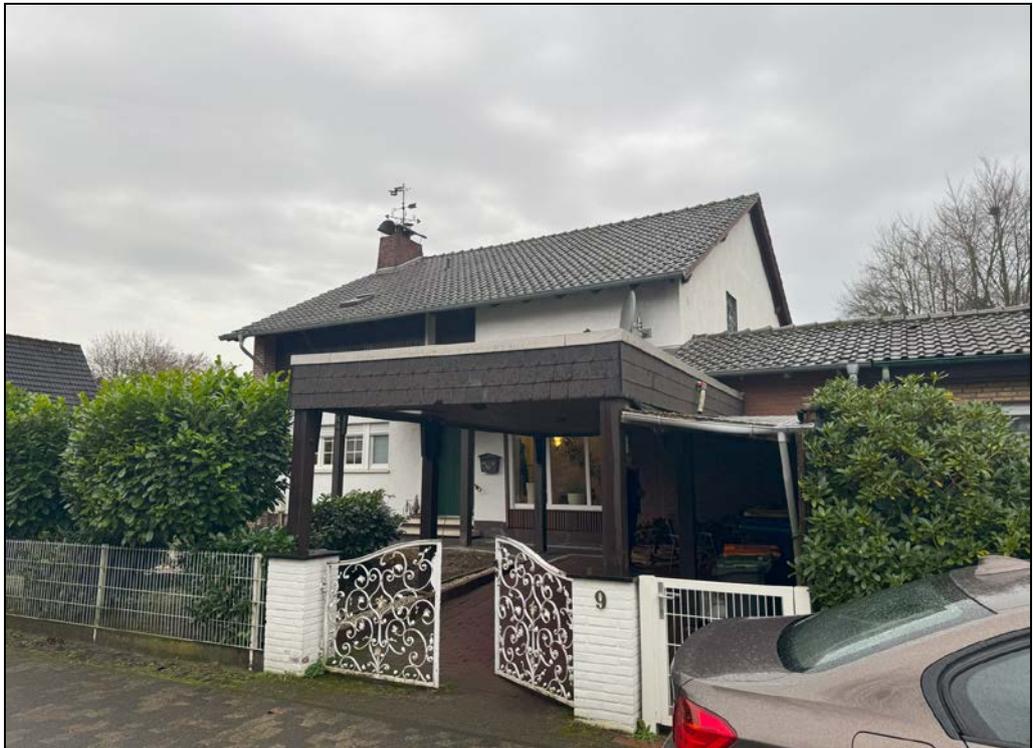
Es handelt sich um ein in klassischer Holzbauweise erstelltes Carport mit Flachdach.

- Die Garage wurde zu einem Wohnraum umgenutzt, es wurde ein Durchbruch durch die Außenwand erstellt.
- Über das Carport waren ebenfalls keine Unterlagen in der Bauakte vorhanden.

Straßenansicht mit Carport

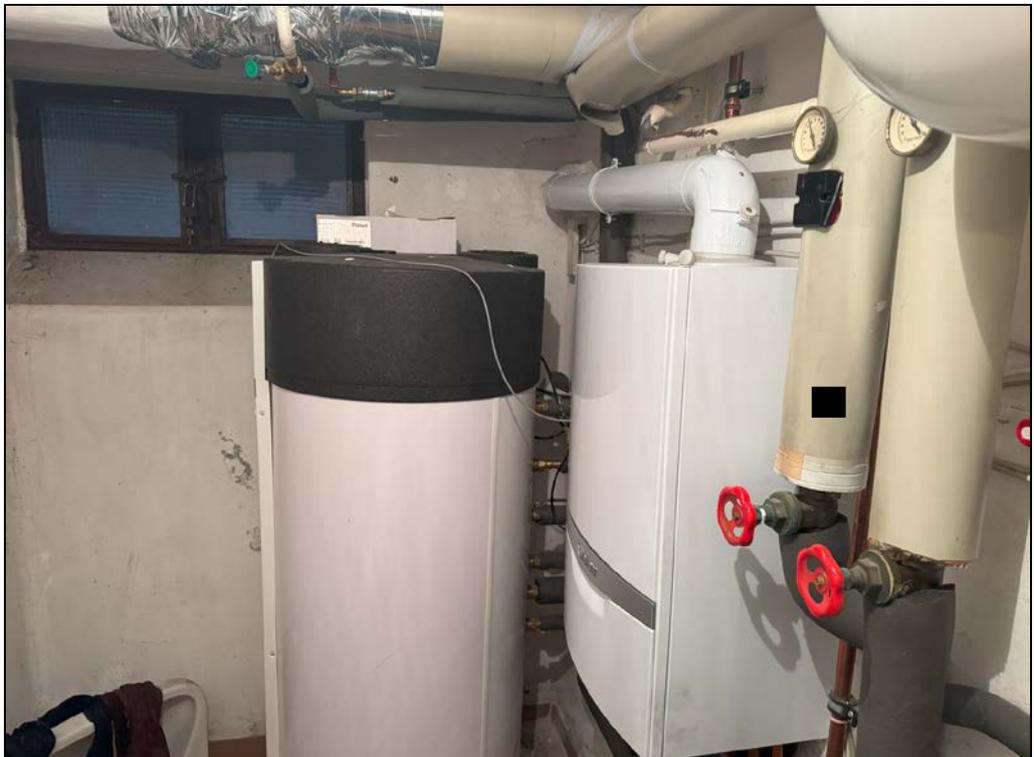
Der bauliche Zustand ist insgesamt als unterdurchschnittlich anzusehen. Es wurden Teilmodernisierungen durchgeführt (Heizung 2017, Fenster überwiegend 2006).

Heizung

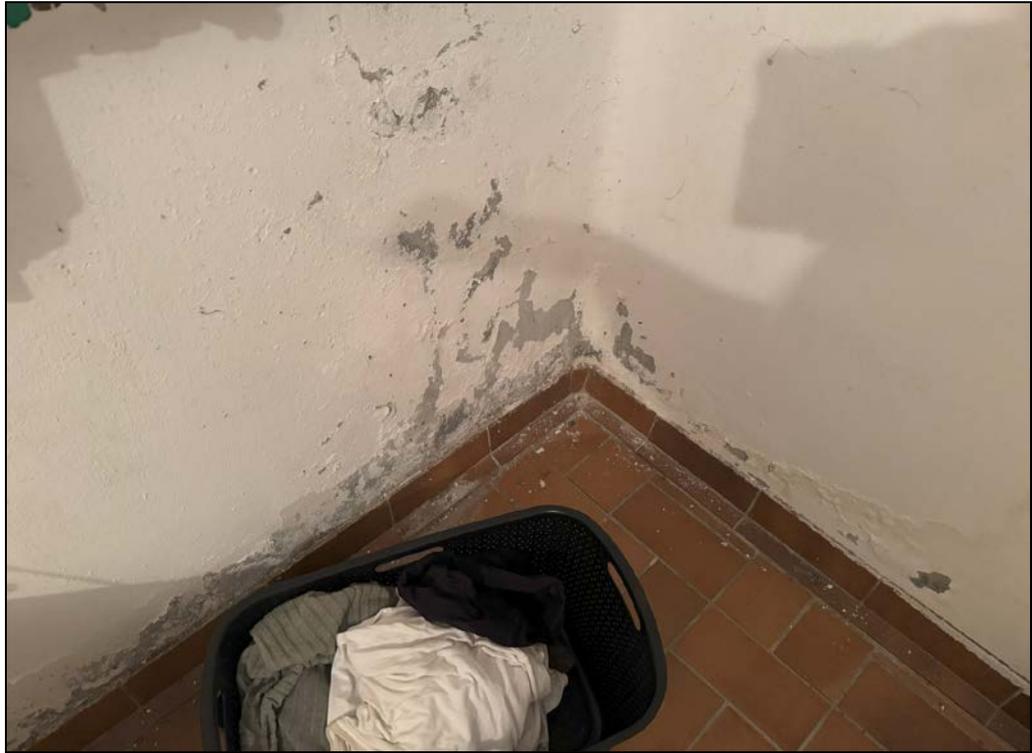
- Feuchteschäden im Kellergeschoss

Feuchteschäden im KG - exemplarisch

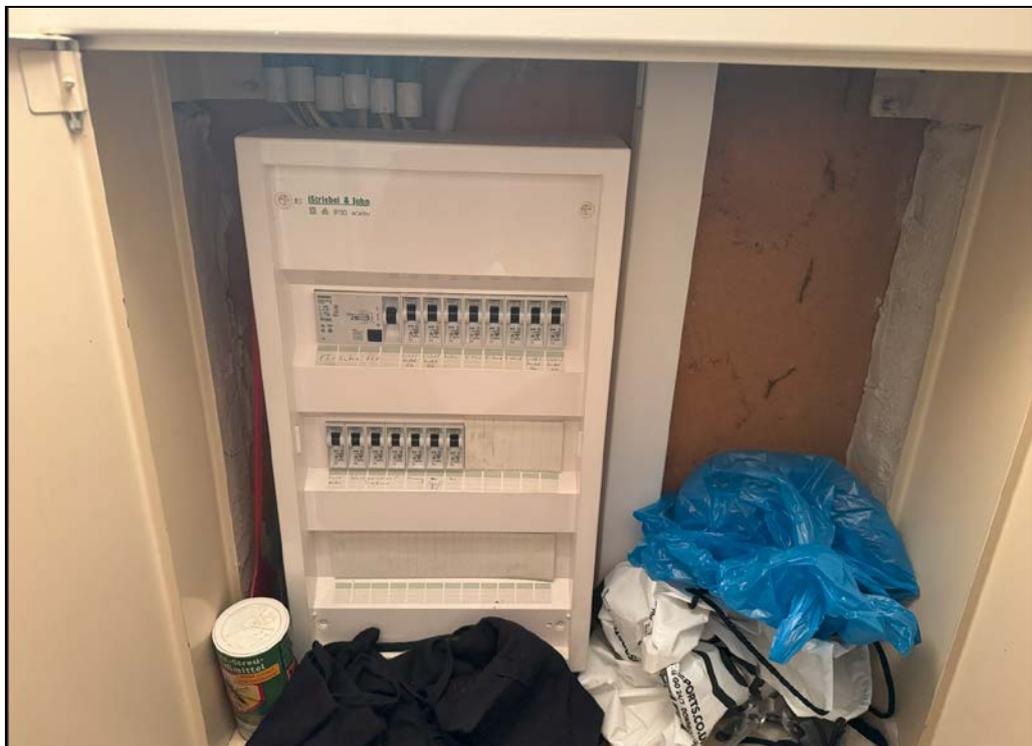
<b>Heizung</b>	Gas-Zentralheizung mit Plattenkonvektoren, Stahlradiatoren, Warmwasserversorgung, tlw. über Durchlauferhitzer
<b>Elektro</b>	Die E-Anlage wurde teilmodernisiert. Schalter und Steckdosen sind in normaler Anzahl vorhanden. Die Arbeiten sollen nicht fachgerecht durchgeführt worden sein.  <u>weitere Merkmale:</u> - Kabelanschluss
<b>Sanitär</b>	<u>WC – KG</u> Boden gefliest, Wände teilverflies, Objekte WC mit Spülkasten, Waschbecken  <u>WC – EG</u> Boden gefliest, Wände geputzt und gestrichen Objekte WC mit Spülkasten, Waschbecken  <u>WC – OG</u> Boden gefliest, Wände teilverflies Objekte WC hängend mit verdecktem Spülkasten, Waschbecken  <u>Bad OG</u> Boden gefliest, Wände verflies Objekte: Waschbecken 2 x, Einbauwanne, Dusche  <u>Küche</u> Boden: gefliest, Fliesen im Arbeitsbereich
<b>Besondere Bauteile:</b>	Hauseingangstreppe, Balkon, Einbauschränke
<b>Besondere Betriebseinrichtungen</b>	nichts bekannt

E-Anlage
