Gütersloh, den 16.04.2026

Az. AG.: **11a K 4/26**

## GUTACHTEN

über den **Verkehrswert** (Marktwert) i. S. d. § 194 Baugesetzbuch  
für das mit einem **Einfamilienhaus mit Einliegerwohnung (im Anbau),  
sowie einer Scheune und einem Garagengebäude** bebaute Grundstück  
in **33334 Gütersloh, Brokheideweg 224**  
**nebst landwirtschaftlicher Nutzfläche mit Wasserfläche**

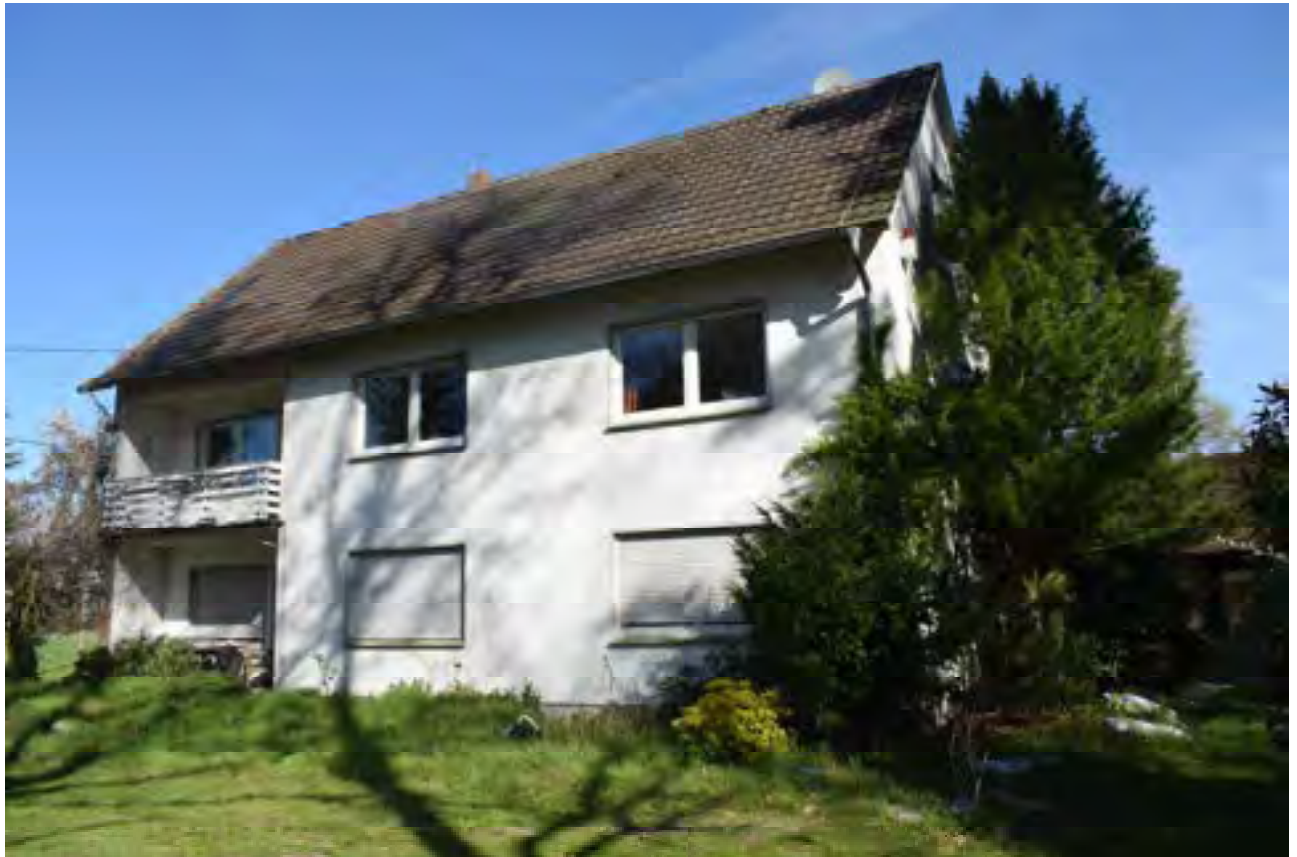
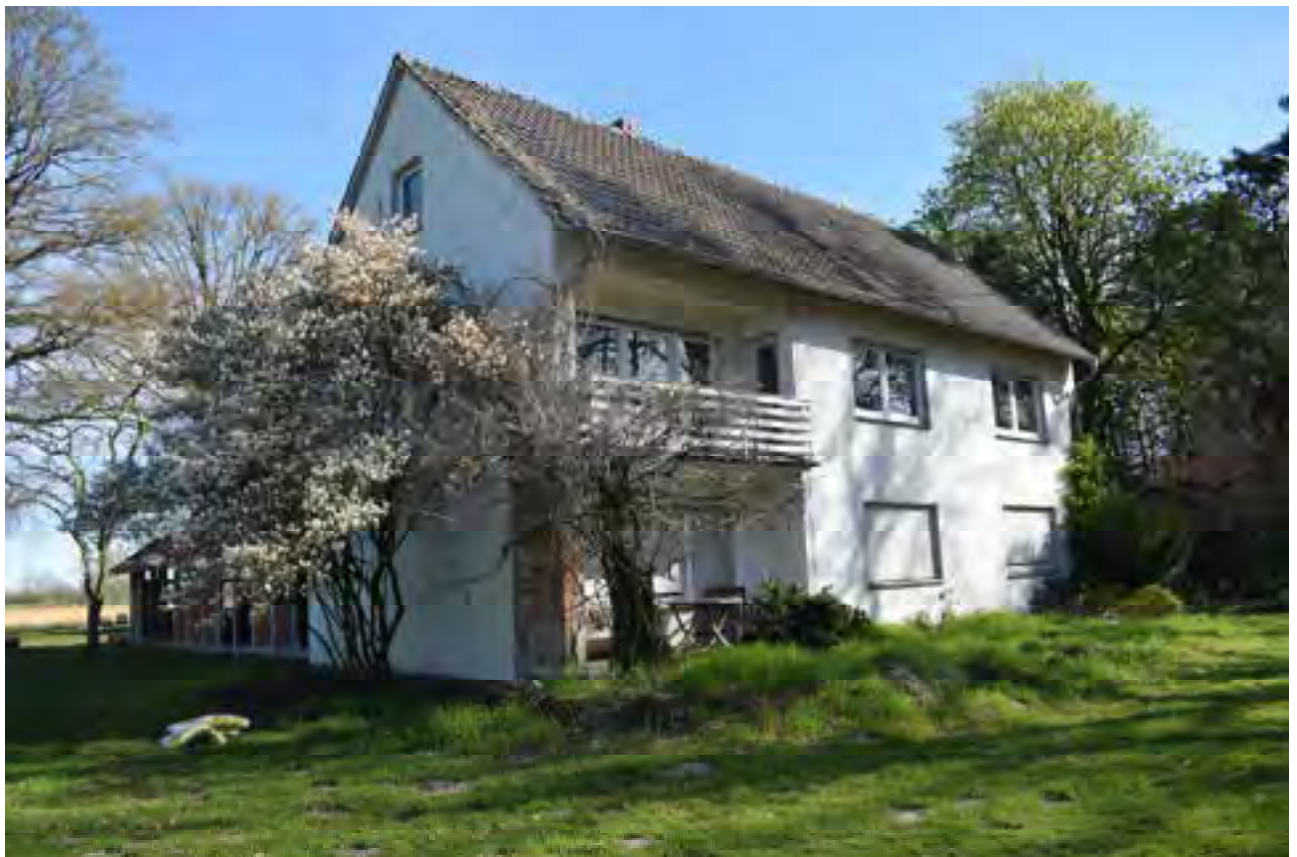
Außenansicht:	Einfamilienhaus insgesamt verputzt und gestrichen, Anbau Holzfachwerk mit Klinkerausfachung

Foto oben: Südostansicht  
Foto unten: Südwestansicht

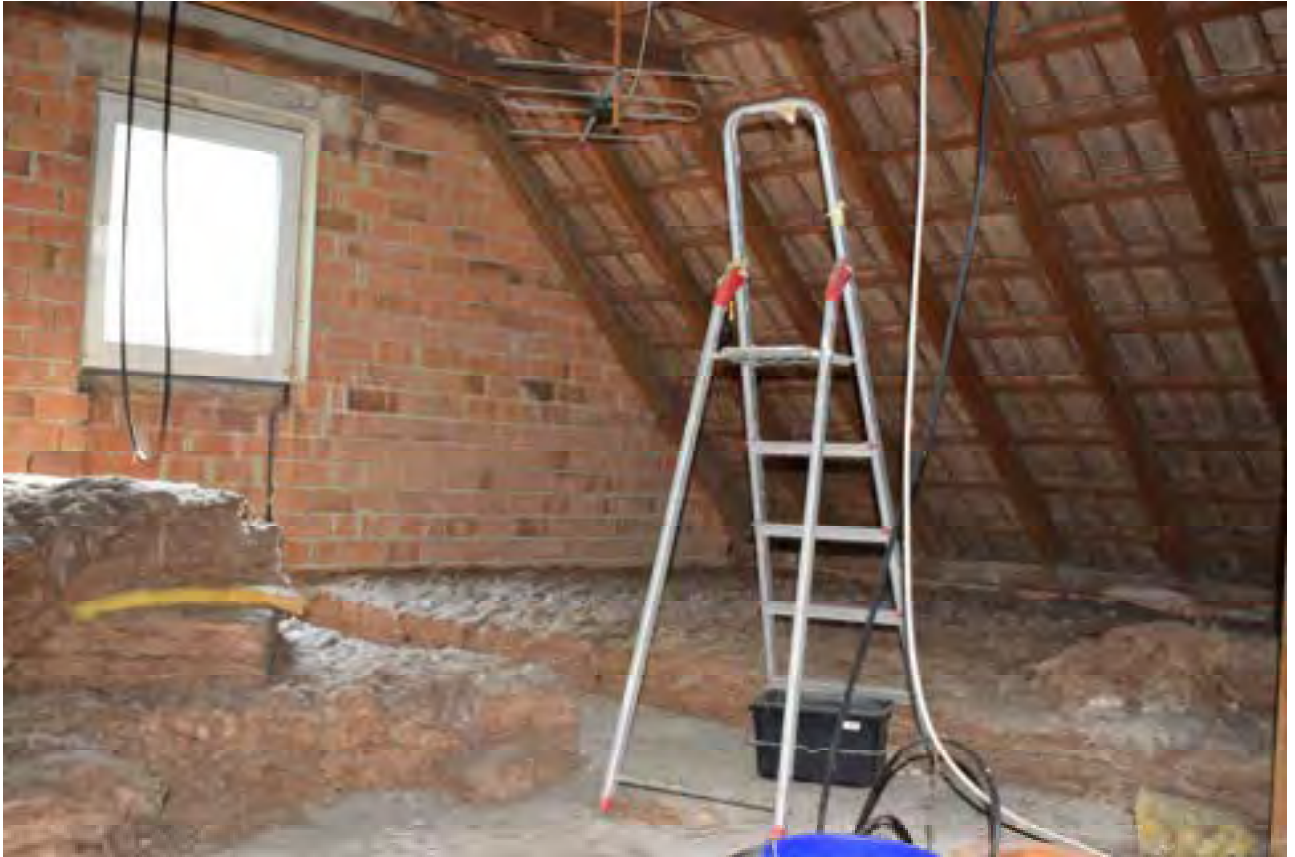
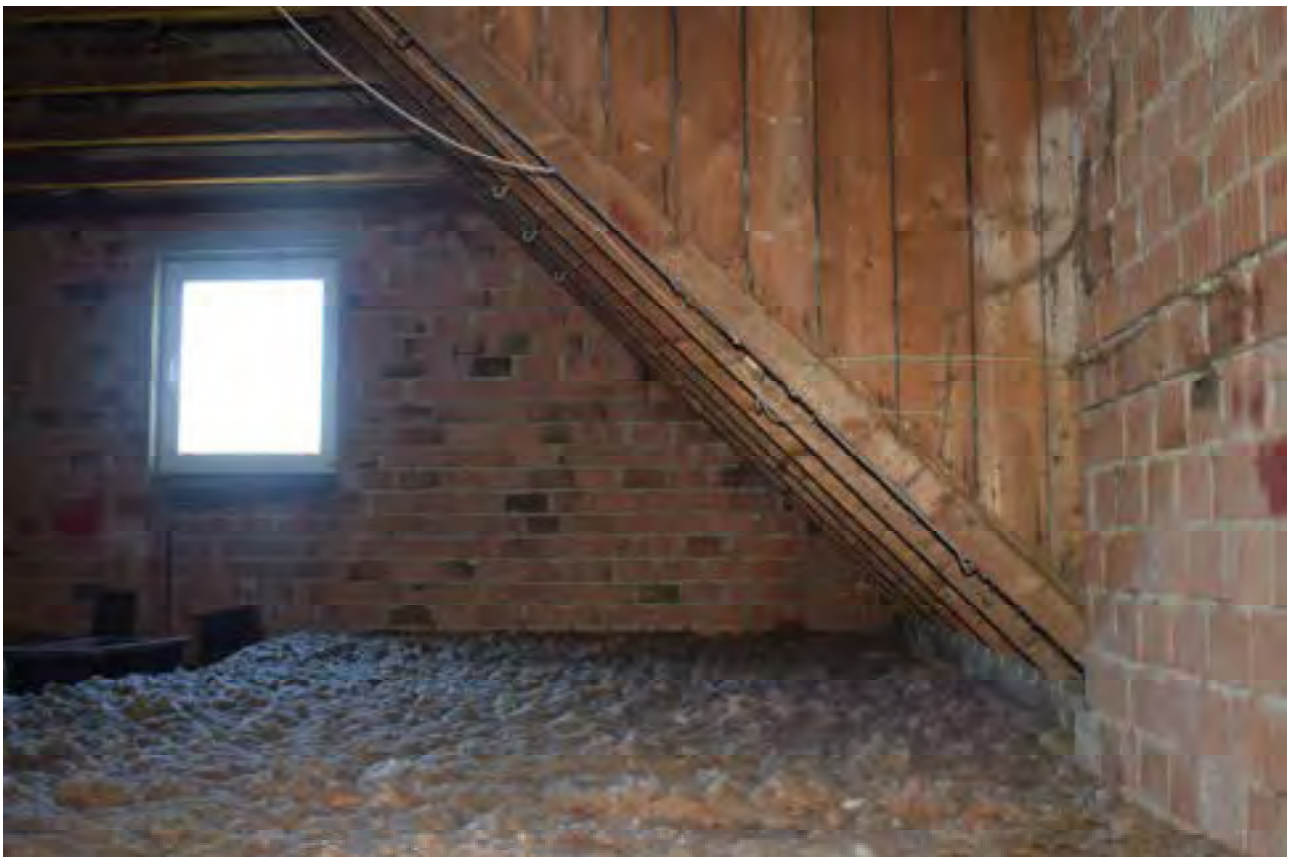
Konstruktionsart:	Massivbau
Fundamente:	Beton, Bruchstein
Keller:	Schwemmsteinmauerwerk, Bruchsteinmauerwerk, Ziegelmauerwerk
Umfassungswände:	Schwemmsteinmauerwerk, Ziegelmauerwerk, Hohlblockstein
Innenwände:	Ziegelmauerwerk, Schwemmsteinmauerwerk, Kalksandsteinmauerwerk
Geschossdecken:	Stahlbeton, Holzbalken
Treppen:	<u>Kellertreppe:</u> Beton ohne Belag, Geländer fehlt  <u>Geschosstreppe:</u> Stahlbeton mit Kunststein, Geländer fehlt  <u>Treppe zum Dachboden:</u> Einschubtreppe aus Holz
Hauseingang(sbereich):	Zwei Eingangstüren aus Kunststoff mit Lichtausschnitten
Dach:	<u>Dachkonstruktion:</u> Holzdach mit Aufbau, Pfetten aus Holz  <u>Dachform:</u> Sattel- oder Giebeldach  <u>Dacheindeckung:</u> Dachstein (Beton); ohne Dämmung; Dachrinnen und Regenfallrohre aus Zink;  Dachraum begehbar (besitzt Ausbaupotenzial)

Foto oben: Innenansicht Dachgeschoss  
Foto unten: Innenansicht Dachgeschoss

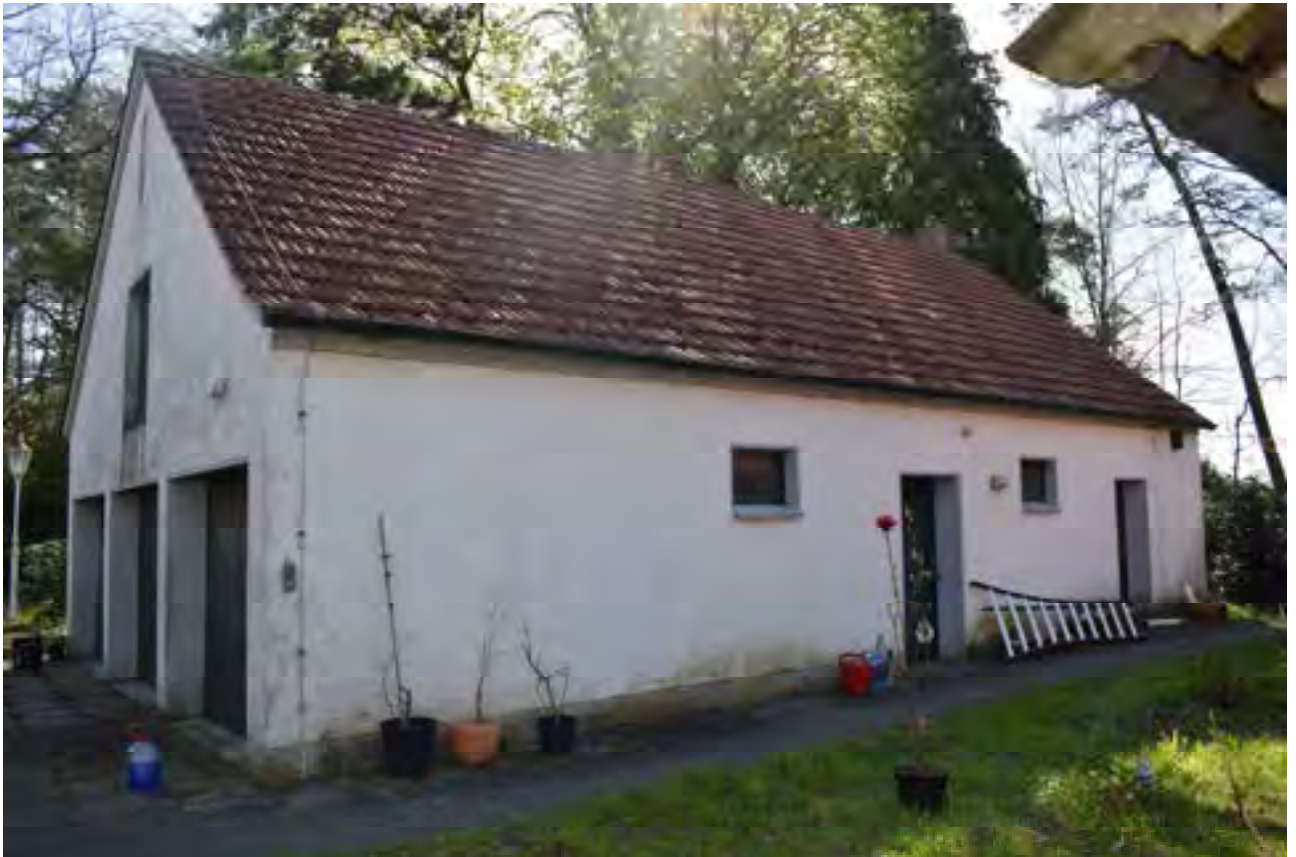
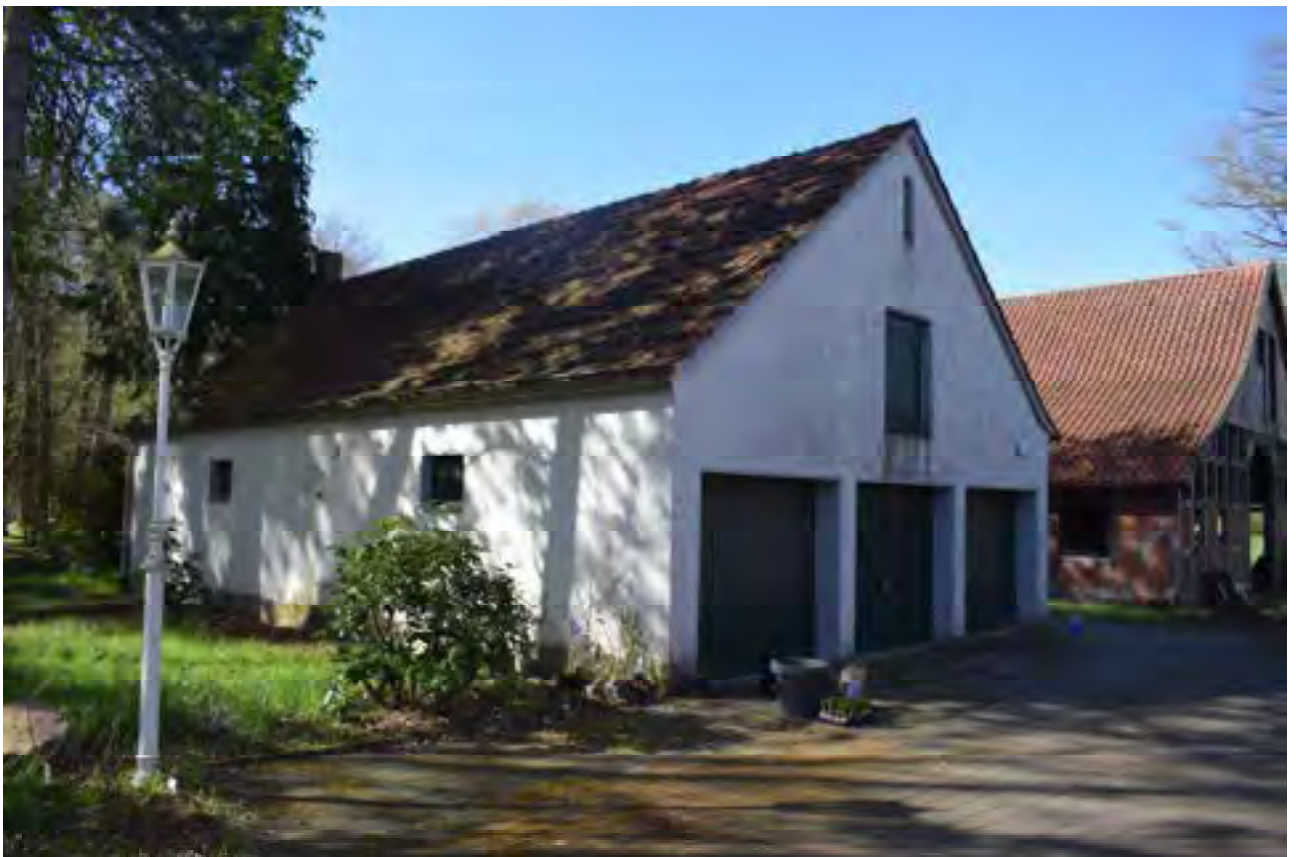
Ein Garagengebäude in Massivbauweise mit 3 Einzelgaragen, Stahlschwingtoren, Betonboden und einem Lagerraum, sowie Lagermöglichkeiten auf dem Dachboden; Kaminanschluss.

Foto oben: Nordwestansicht Garagen  
Foto unten: Nordostansicht Garagen

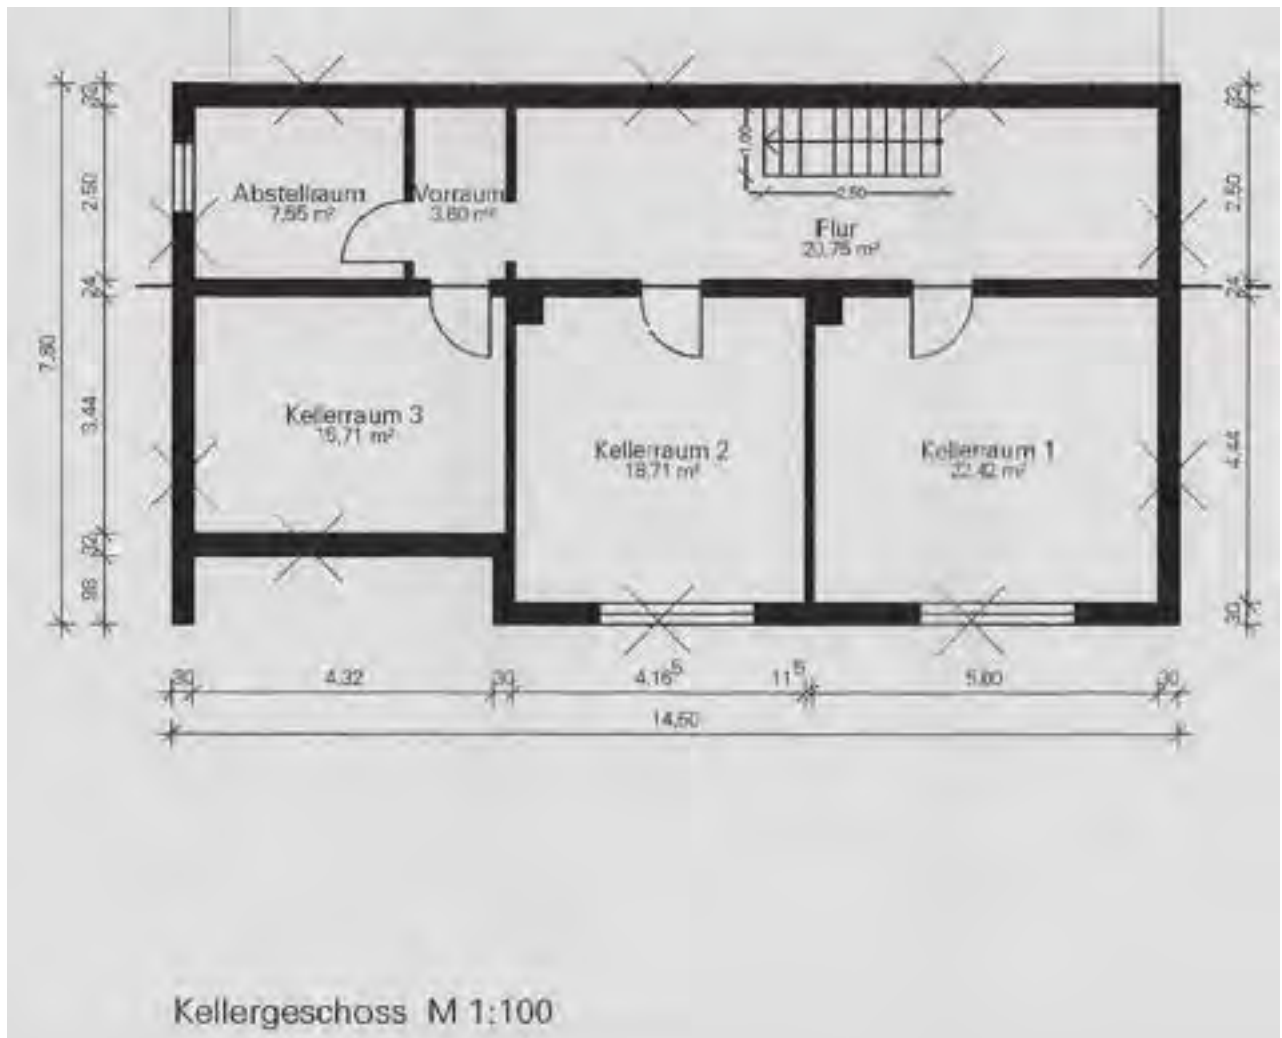
**Grundriss Kellergeschoss Wohnhaus**

Die verwendeten Grundrisse wurden der Bauakte entnommen und dienen nur als Grundlage für die Wertermittlung. Sie können von den tatsächlichen Gegebenheiten teilweise abweichen.
