Exposé

WERTGUTACHTEN

11 a K 005 / 24

Objekt:	Wohn- und Geschäftshaus
Lage:	33330 Gütersloh, Kaiserstraße 21 / 23
Wohnfläche	ca. 608 m ²
Nutzfläche	ca. 947 m ²
Grundstück	990 m ²
Verkehrswert:	3.385.000,00 EUR

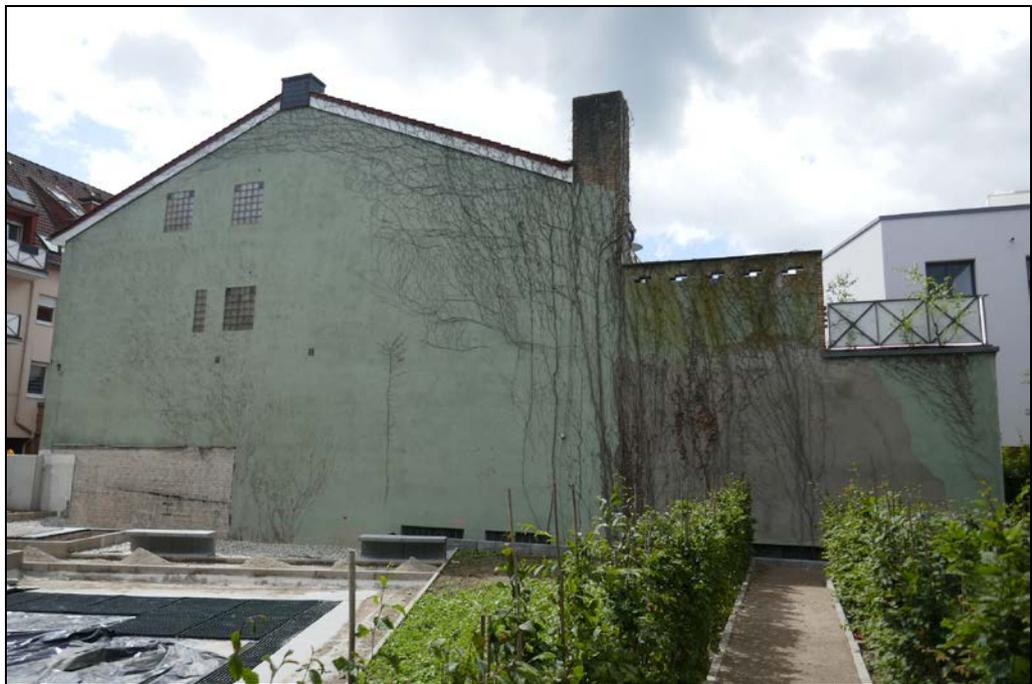
Rückseite Hinterhaus mit den Glasbausteinen – Abt. II des Grundbuchs

Die fraglichen Glasbausteine und das Traufgesims befinden sich an der nördlichen Seite des Hinterhauses. Das betreffende Grundstück wurde gerade neu überplant und bebaut.

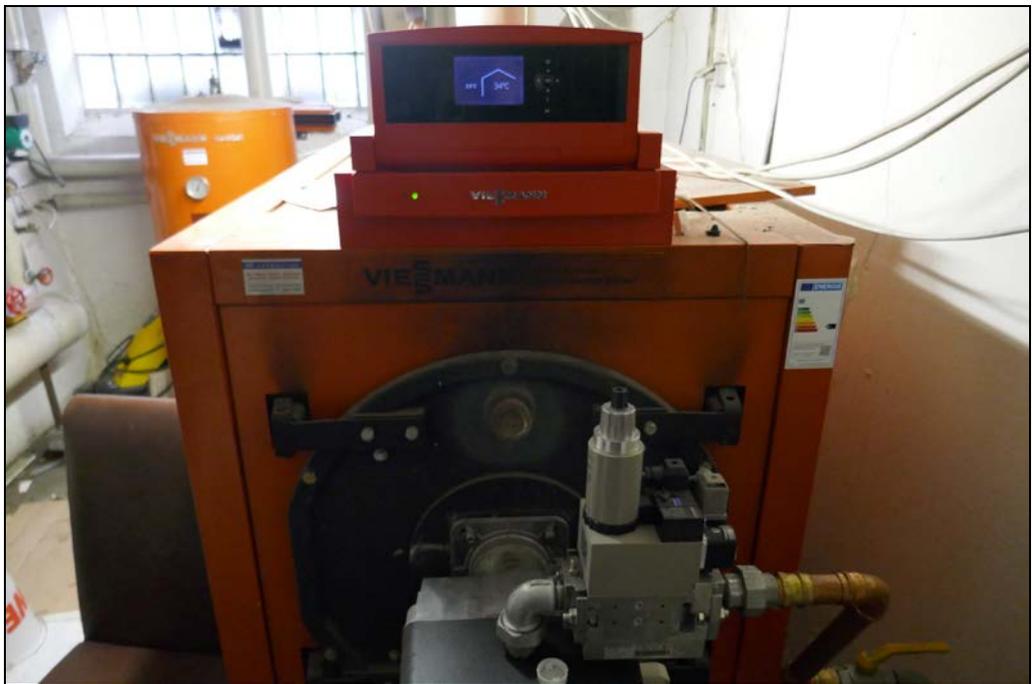
Heizung Hinterhaus

Der energetische Zustand entspricht der Baualtersklasse. Er entspricht nicht mehr heutigen Anforderungen. Die Heizung datiert aus 1989, sie ist älter als 30 Jahre und damit zwingend auszutauschen.

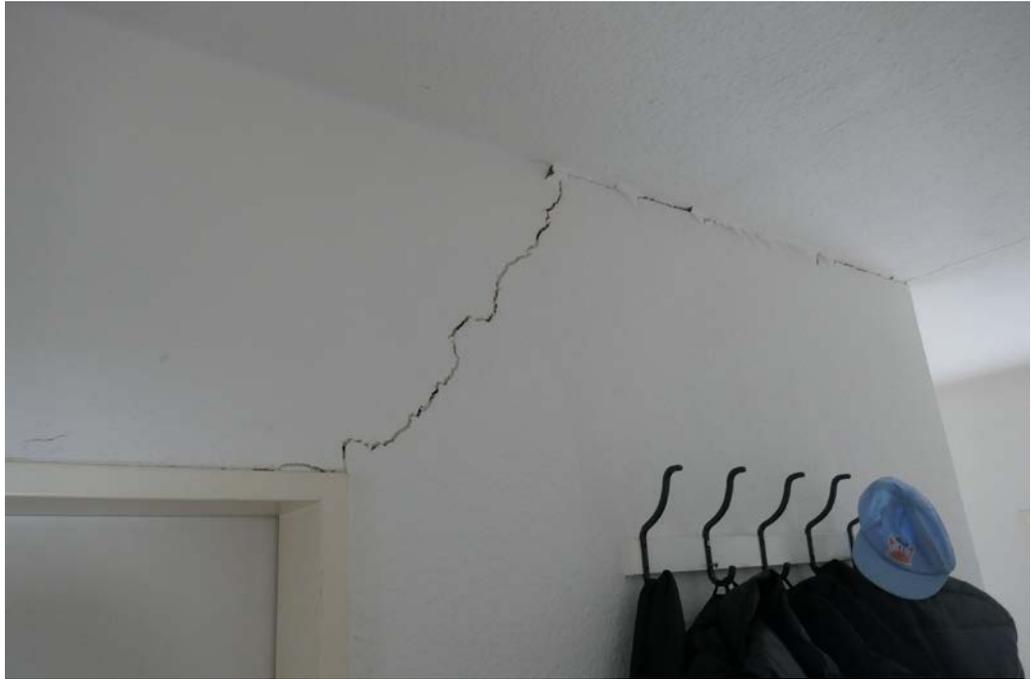
Rissbildung Hinterhaus

Das Objekt weist diverse Mängel auf. Das Hinterhaus weist darüber hinaus eine erhebliche Rissbildung auf! Diese soll im Zuge der Erstellung des Nachbargrundstückes entstanden sein. **Ob die Statik durch die Risse beeinträchtigt ist, kann von mir nicht festgestellt werden.**

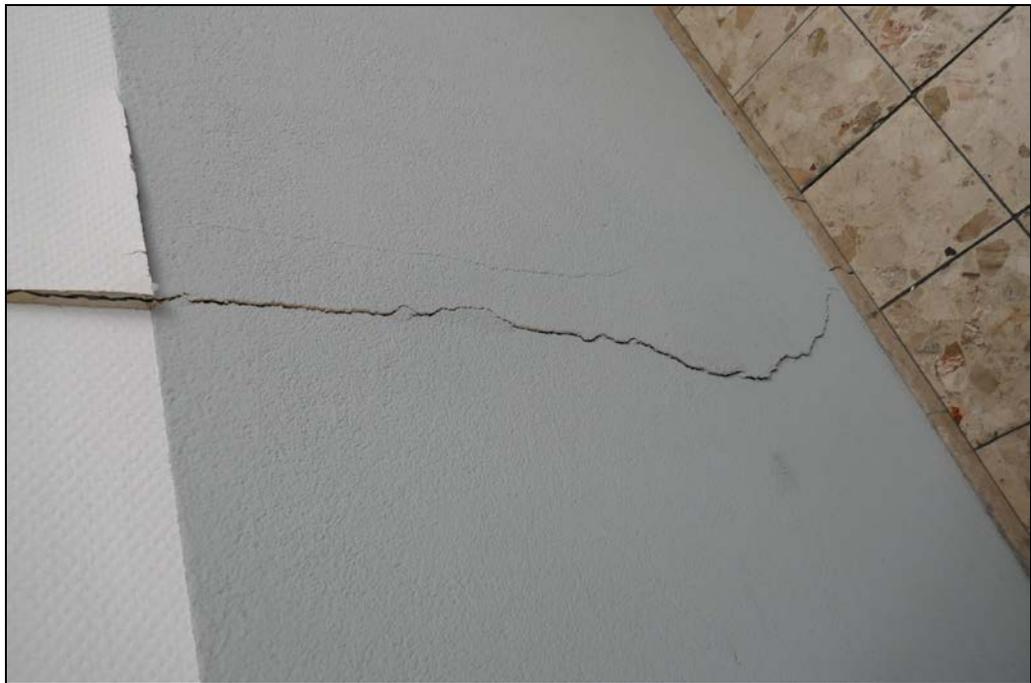
Rissbildung Hinterhaus

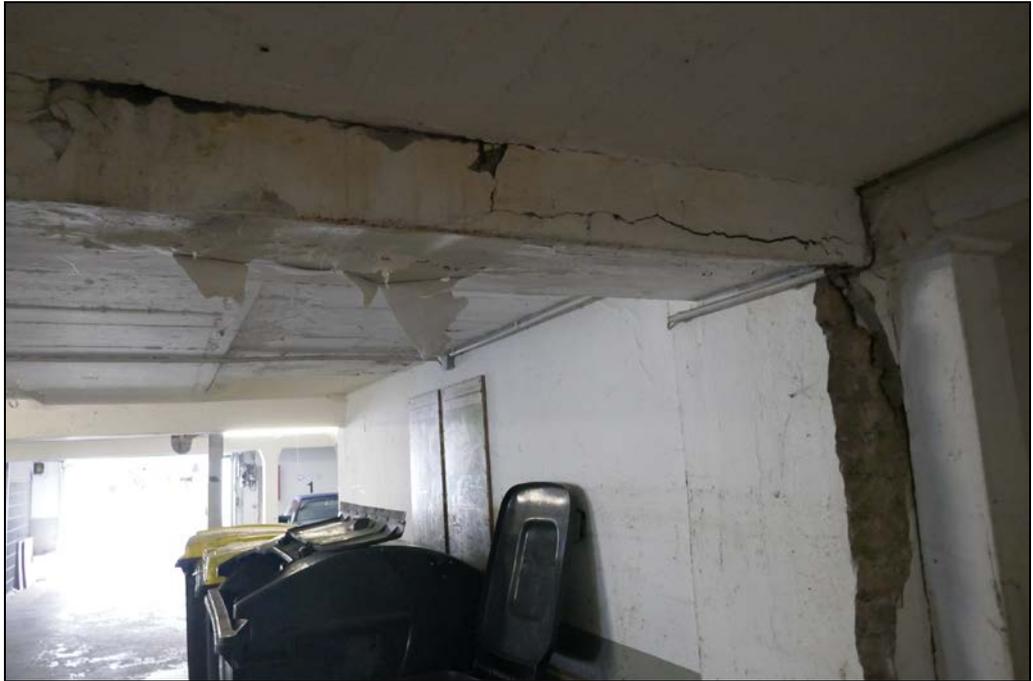
Rissbildung Hinterhaus Tiefgarage
