GUTACHTEN

GRUNDSTÜCK	Im Westfeld 23
	33428 Harsewinkel-Greffen
	Gemarkung Greffen
	Flur 15
	Flurstück 121 764 qm Gebäude und Freifläche Im Westfeld 23
	Grundbuch von Harsewinkel Blatt 3402
AUFTRAGGEBER	Amtsgericht Gütersloh
	33326 Gütersloh
ANTRAGSDATUM	27.01.2023
WERTERMITTLUNGS- STICHTAG	Datum des Gutachtens

ANLAGE ZUM WERTGUTACHTEN
IM WESTFELD 23
33428 HARSEWINKEL-GREFFEN

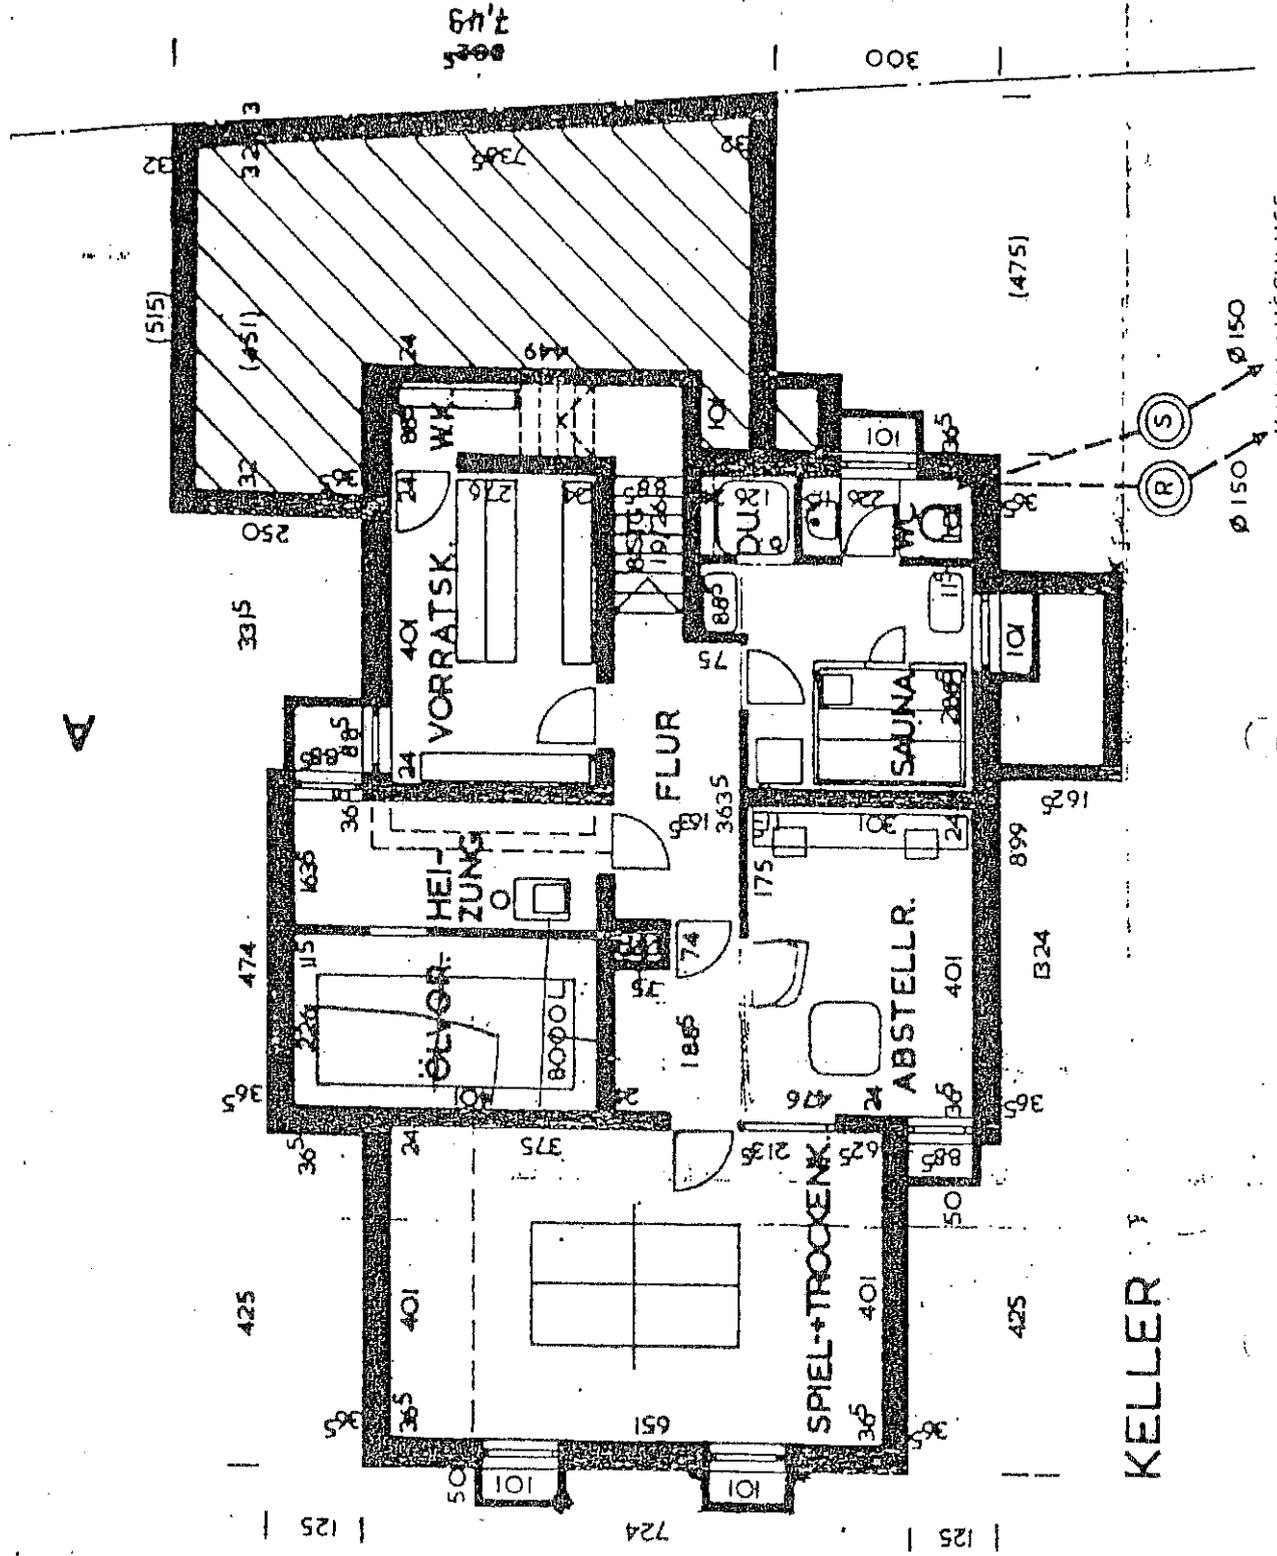
KELLER

Fundamente	Beton
Sohle	Beton
Außenwände	KS-Mauerwerk von außen dicht geputzt
Innenwände	KS Sichtmauerwerk gestrichen
Fenster	Stahlfenster mit Einfachverglasung und Mäusegitter Kunststofffenster mit Isolierverglasung: Spiel - Trockenkeller
Innentüren	Stahltüren
Fußboden	Fliesen
Decke	Beton gestrichen teilweise mit Gipskarton abgehängt
Treppe	Beton mit Holzhandlauf
Sanitär	Waschmaschinenanschluss, Ausgussbecken, Pumpensumpf WC: WC, Handwaschbecken mit Hebeanlage
Heizung	senertec Dachs HKA

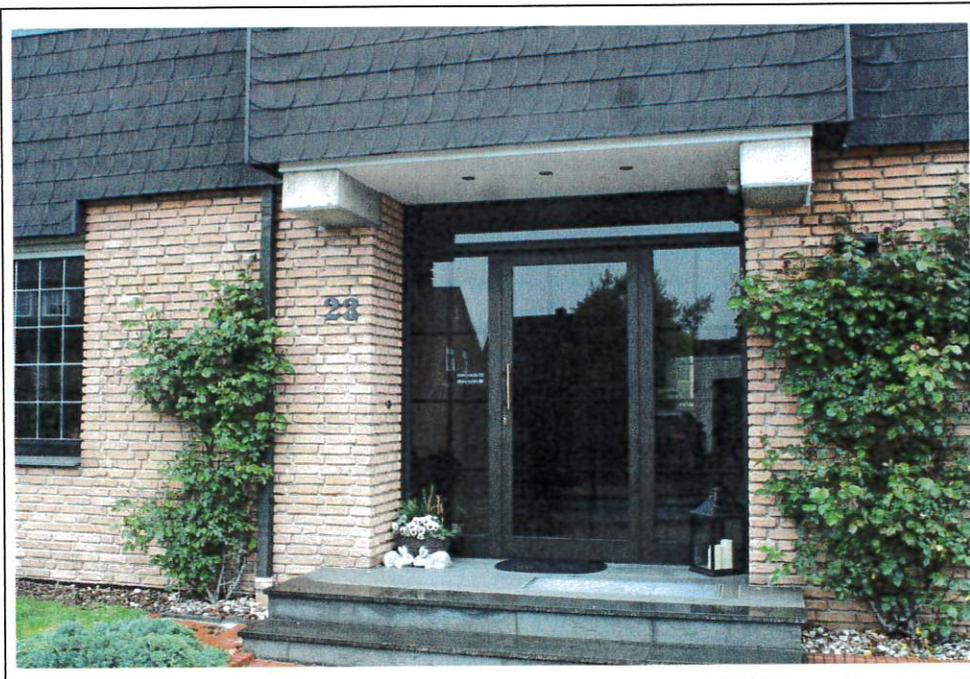
02
Haustür

Fenster	thermisch nicht getrennte Alufenster mit Isolierverglasung im Wohnzimmer 1 Schiebetür, 2 Schwingfenster Aluhaustür mit Lichtausschnitt, Oberlicht und Stillstand Wintergarten: Alufenster mit Isolierverglasung
Sanitär	WC: WC, Handwaschbecken, unterschiedlich hoch gefliest
Innentüren	Holztüren, Glastüren, Glaselement zwischen Wohnbereich und Diele T-30 Tür zur Garage

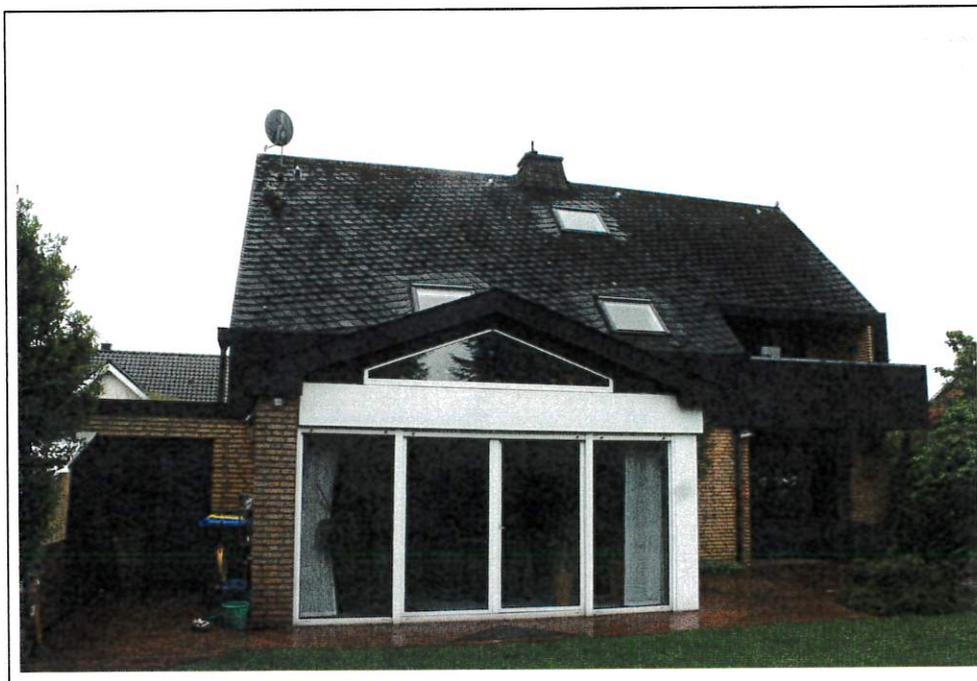
03
Nordostansicht

Außenwände	2-schaliges Mauerwerk, von außen im Bereich des Balkons verklindert sonst Verkleidung mit Zementfaserplatten von innen geputzt und gestrichen oder tapeziert
Innenwände	massives Mauerwerk geputzt und gestrichen oder tapeziert Leichtbauwände
Decke	Holzkonstruktion des Daches, unterseitig abgehängt
Fußboden	Fliesen: Bad, Flur PVC: Eltern Teppichboden: Kinderzimmer
Treppe	Holztreppe
Heizung	Fußbodenheizung
Fenster	thermisch nicht getrennte Alufenster mit Isolierverglasung Dachflächenfenster aus Kunststoff
Sanitär	Bad: 2 Waschbecken (Armatur mit Sensor), WC, Dusche, Eckbadewanne, wand hoch gefliest
Innentüren	weiß lackierte Türen
Balkon	Holzdielen Belag, massive Brüstung

Fußboden	Teppichboden
Fenster	thermisch nicht getrennte Alufenster mit Isolierverglasung Dachflächenfenster aus Kunststoff
Dachkonstruktion	Satteldach
Dacheindeckung	Faserzementplatten
Dachrinne	Kupfer

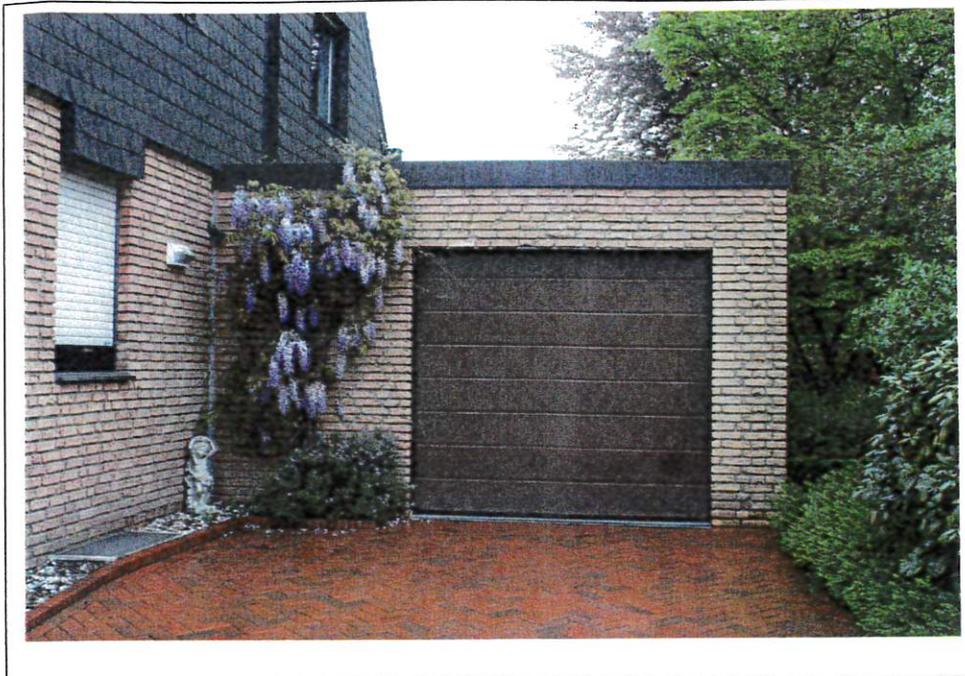
09
Nordostansicht Garage

Das Gebäude ist 1-geschossig mit Flachdach und nicht unterkellert.

- Die Betondecke hat Schimmelschäden.
- Die dauerelastische Fuge im Anschluss an das Wohnhaus muss erneuert werden.
- Der Notüberlauf des Flachdachs fehlt.
- Es gibt Pflanzenbewuchs auf der Flachdachfläche.

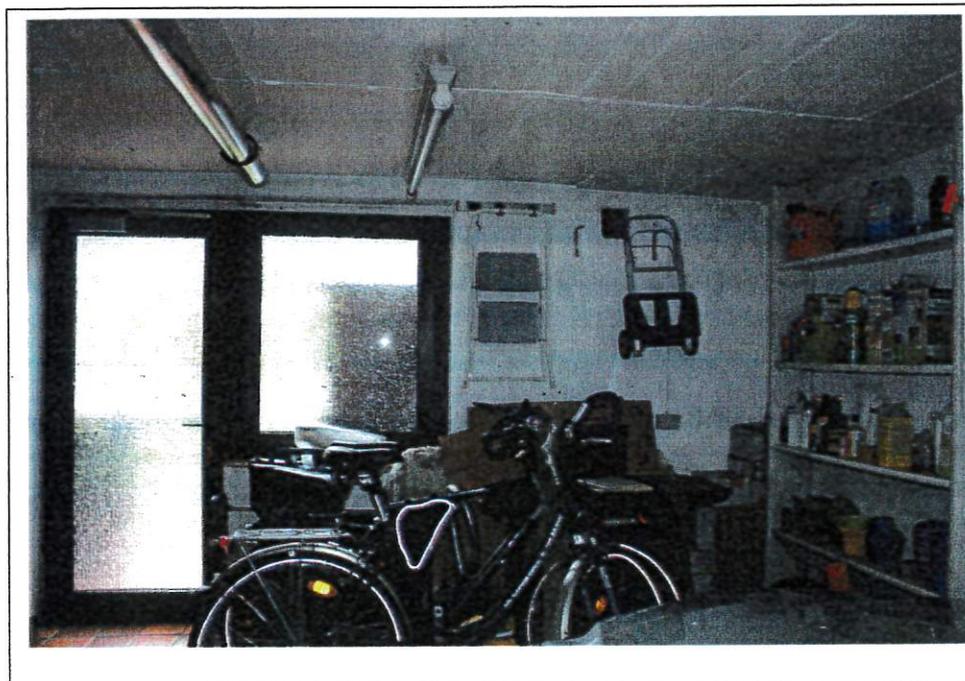
10
Garage

Tor Sektionaltor mit Elektroantrieb
Alutür zum Garten
