# WERTGUTACHTEN

11 a K 033 / 22

<b>Objekt:</b>	freistehendes Zweifamilienhaus mit Anbau, Garage und Carport
<b>Lage:</b>	33332 Gütersloh, Ottilienstraße 55a
<b>Wohnfläche</b>	ca. 164 m <sup>2</sup>
<b>Grundstück</b>	1.025 m <sup>2</sup>
<b>Verkehrswert:</b>	445.000,00 EUR

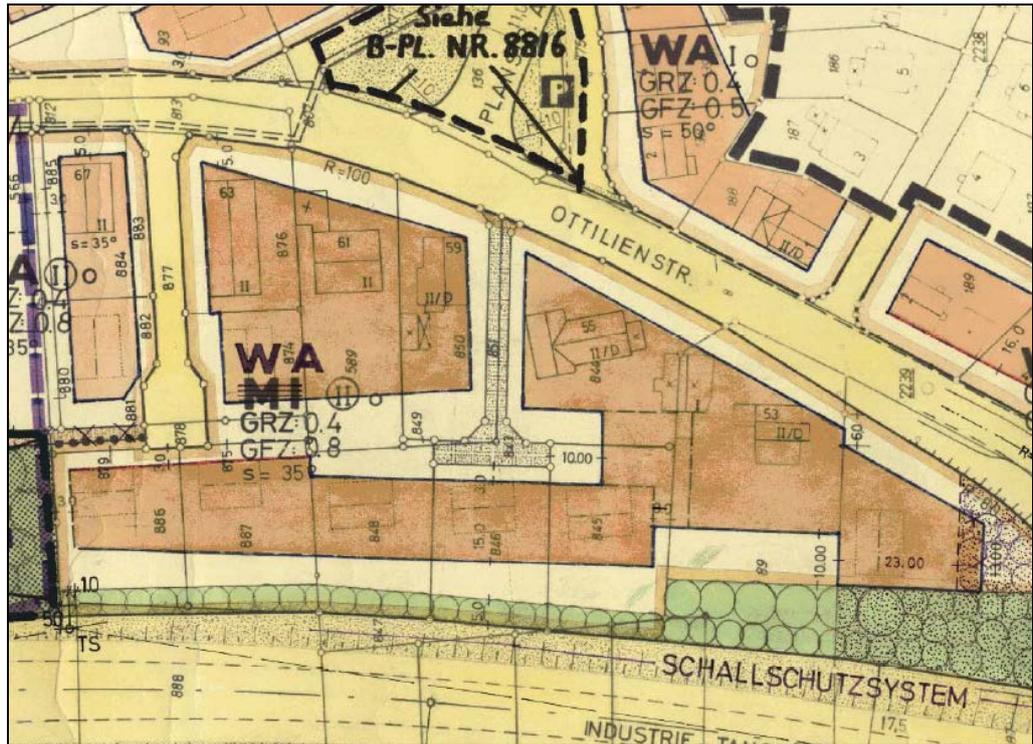
Ein B-Plan (Bebauungsplan) ist für diesen Gebietsbereich von Gütersloh erstellt. B-Plan Nr.88 vom 18.09.1973 mit folgenden, wesentlichen Festsetzungen:

WA	allgemeines Wohngebiet
II	2 Vollgeschosse - zwingend
o	offene Bauweise
GRZ 04	Grundflächenzahl 0,4
GFZ 0,8	Geschossflächenzahl 0,8

Es sind Baufenster und Baugrenzen festgesetzt.

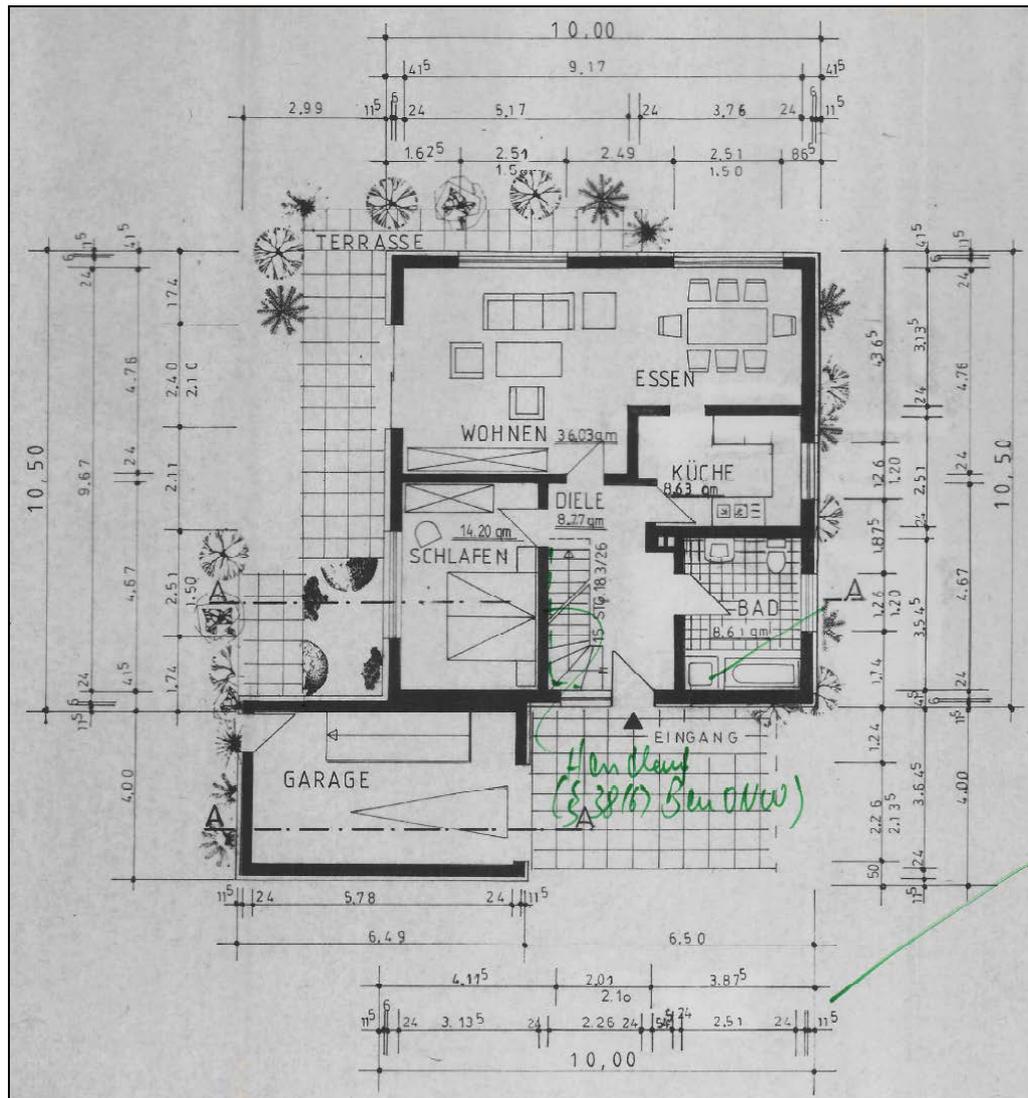
## Grundriss – Erdgeschoss

- ursprünglicher Zustand
