Gutachten

zur Ermittlung des Verkehrswertes gemäß § 194 Baugesetzbuch

| Für die Liegenschaft: | Im Wiesental 20 58513 Lüdenscheid |
| Art der Liegenschaft: | Wohnhaus als Doppelhaushälfte, 3 Garagen und Nebengebäude |

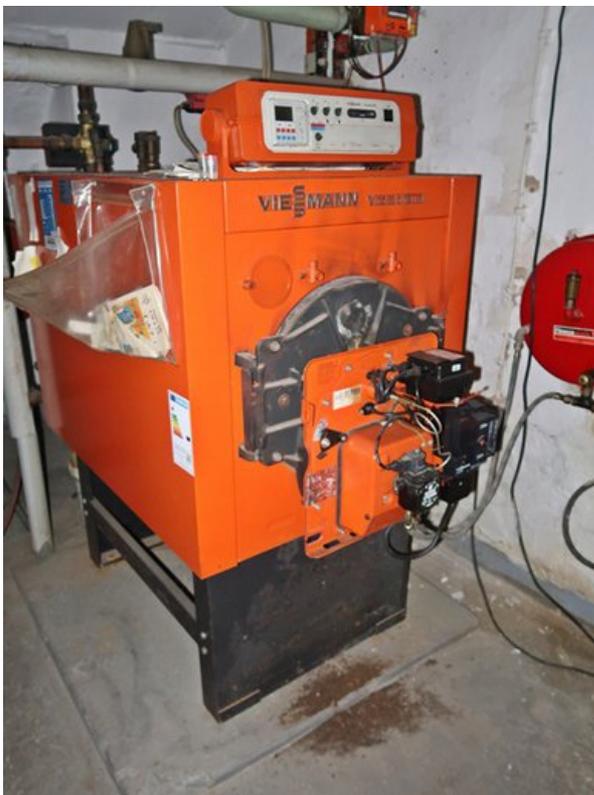
Ölheizkessel erneuerungsbedürftig

Ölheizkessel

| Wertminderung Erneuerung Ölheizkessel | -20.000,00 € |

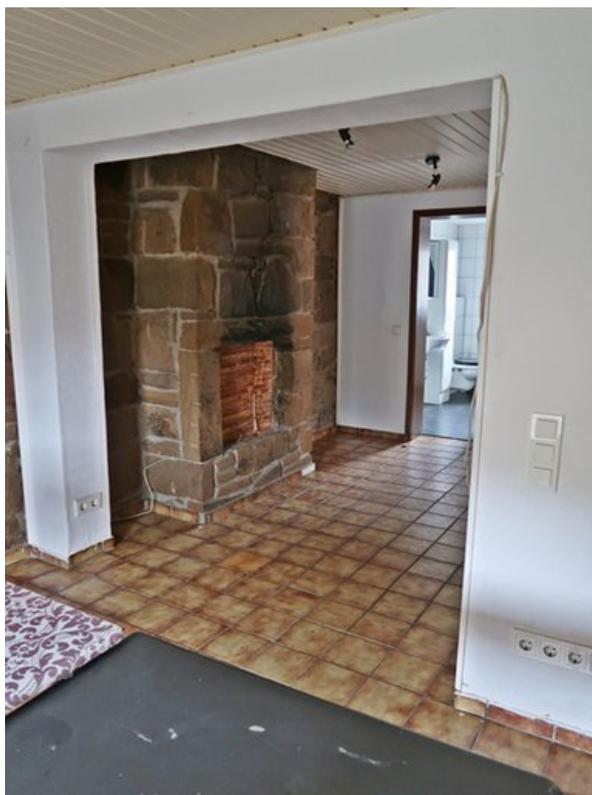
Im Wohn-/Esszimmer im Erdgeschoss ist ein mit Natursteinplatten bekleideter Kamin mit offener Feuerstelle vorhanden, der jedoch verschlossen wurde. Nach den zur Gutachtenerstellung vorliegenden Unterlagen darf der Kamin nicht mehr betrieben werden.

Wohnen/Essen mit stillgelegtem Kamin,
im Bildhintergrund das Bad

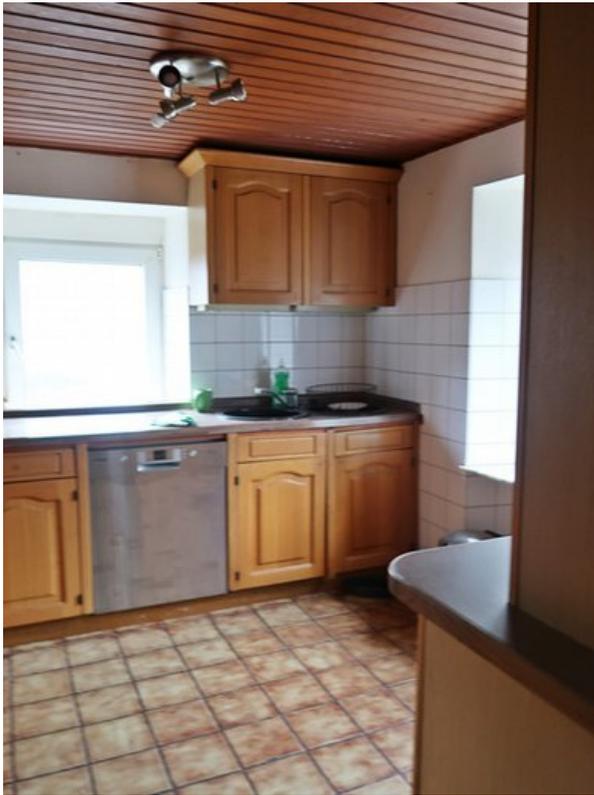
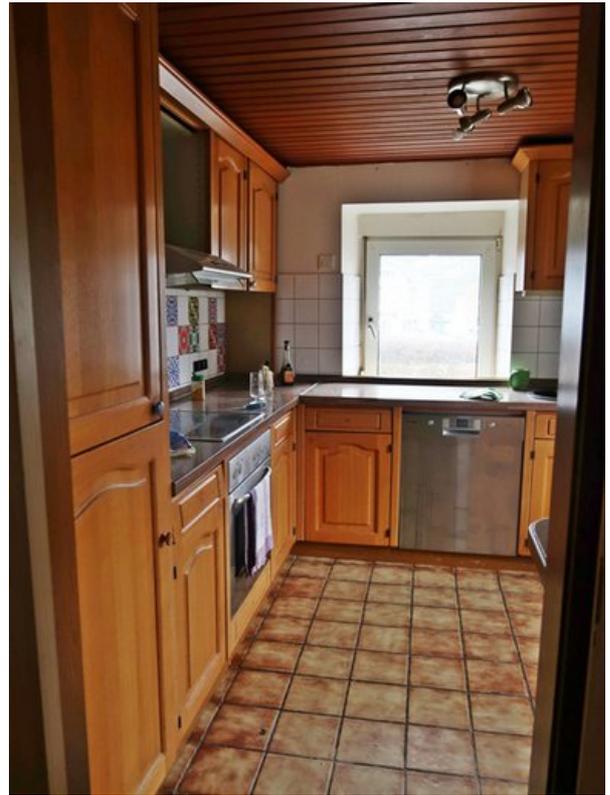
Paneelbekleidung Decke Küche mit Verfärbungen

Rissschäden im Fliesenbelag Boden Küche

Teilansicht Küche

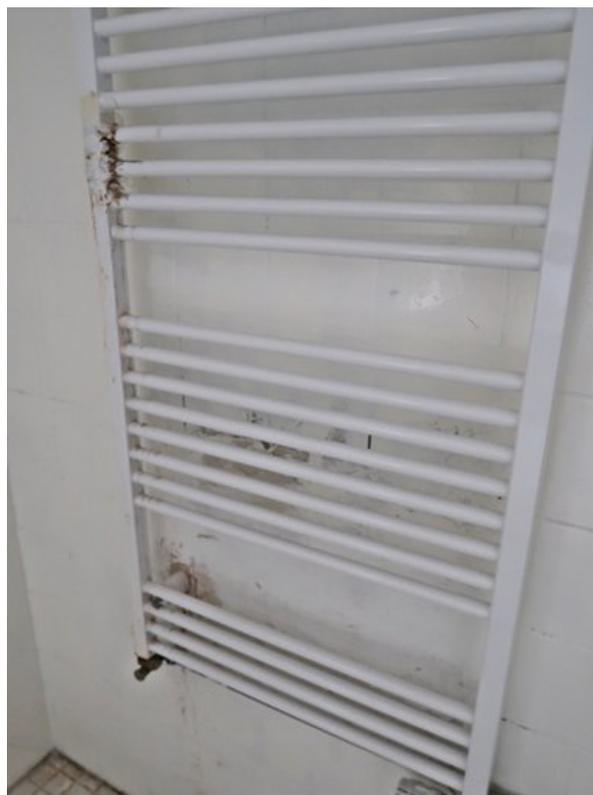
Putzschäden an der Wandfläche im Bereich des Heizkörpers Bad Obergeschoss, Heizkörper defekt

Putzschäden und Schäden am Heizkörper Bad

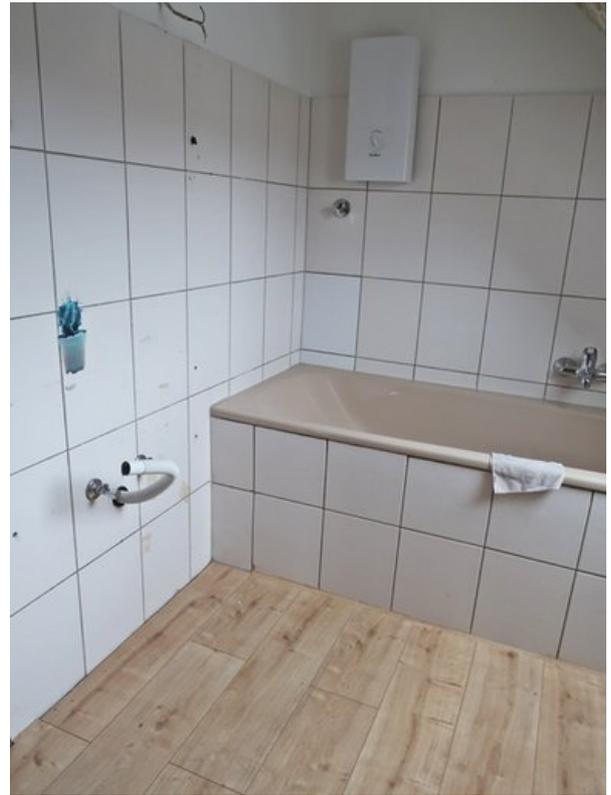
| Sanitär: | Bad mit Stand-WC mit Spülkasten, Einbauwanne, Waschbecken fehlt |

Bad Dachgeschoss ohne Waschbecken

Teilansicht Bad, das Waschbecken fehlt

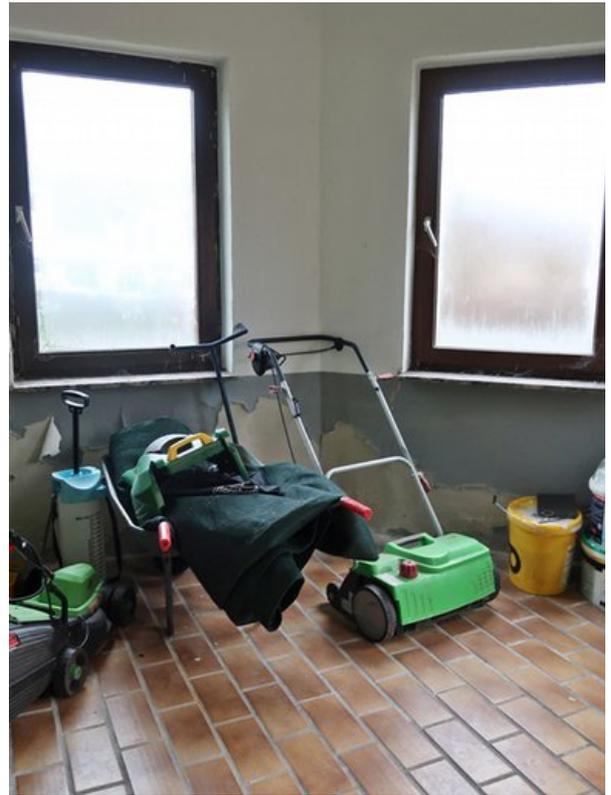
Gartenhaus mit großflächigen Abplatzungen auf der Innenseite der Wandflächen

Gartenhaus mit Feuchte- und Putzschäden

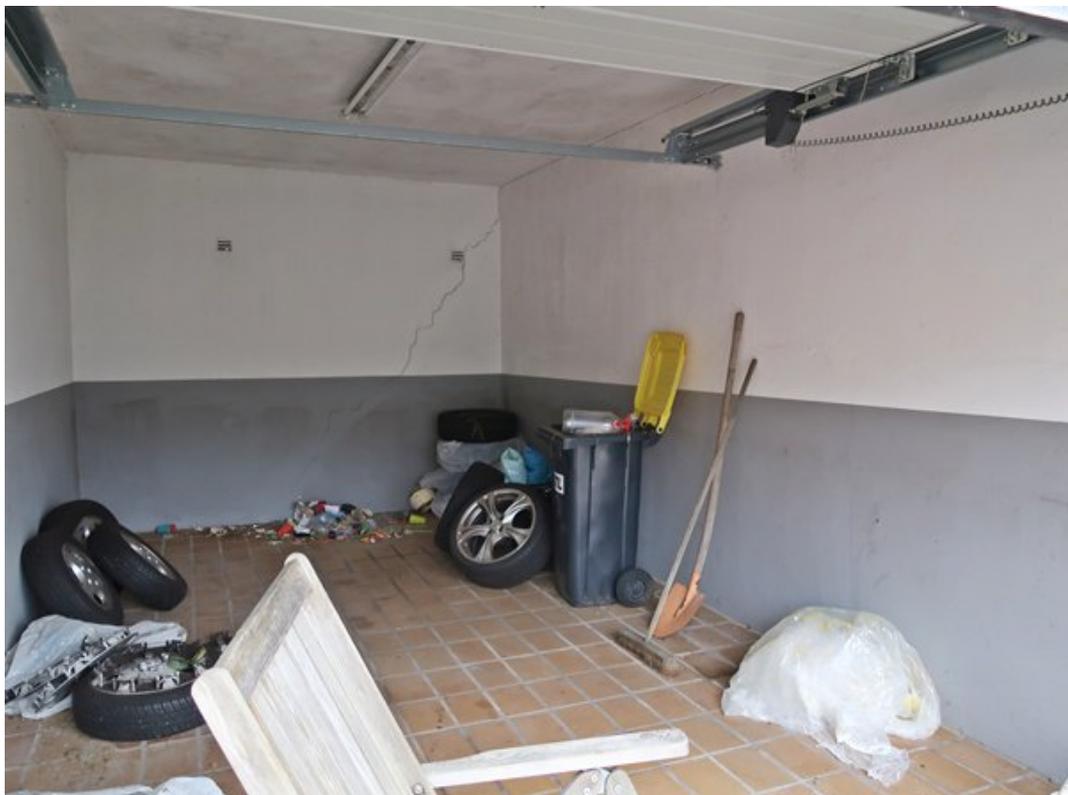
Rissschaden Rückwand

Garage mit Risschaden an der Rückwand

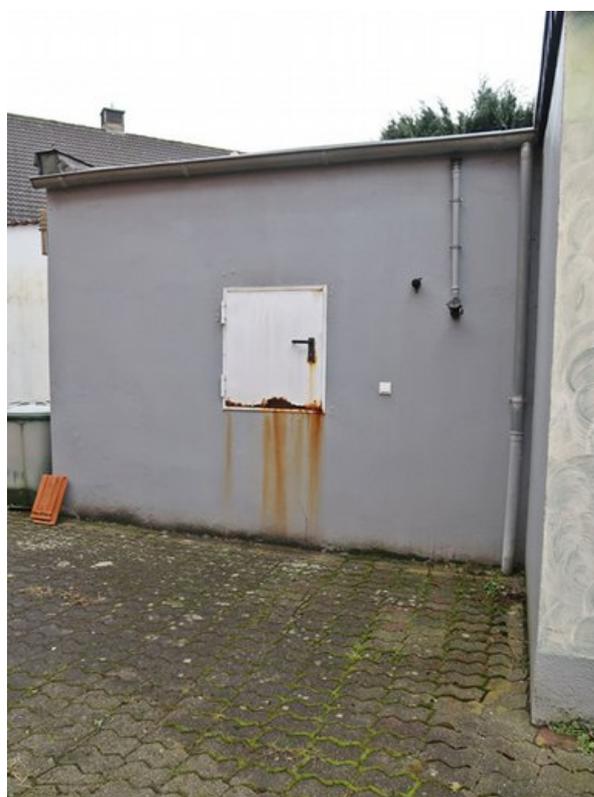
Hinweis: Der südwestlich gelegene Anbau an die Reihengaragenanlage, Heiz-
öllagerraum, war zur Ortsbesichtigung nicht zugänglich.

Heizöllagerraum, zu den
Ortsterminen nicht zugänglich
