Gutachten

zur Ermittlung des Verkehrswertes gemäß § 194 BauGB
für das mit einem freistehenden Einfamilienhaus bebaute Grundstück
Auf'm Aul 20, 58513 Lüdenscheid

Geschäftsnummer:	012 K 013/23
Art der Liegenschaft:	Einfamilienhaus, freistehend
Verkehrswert:	285.000,00 €

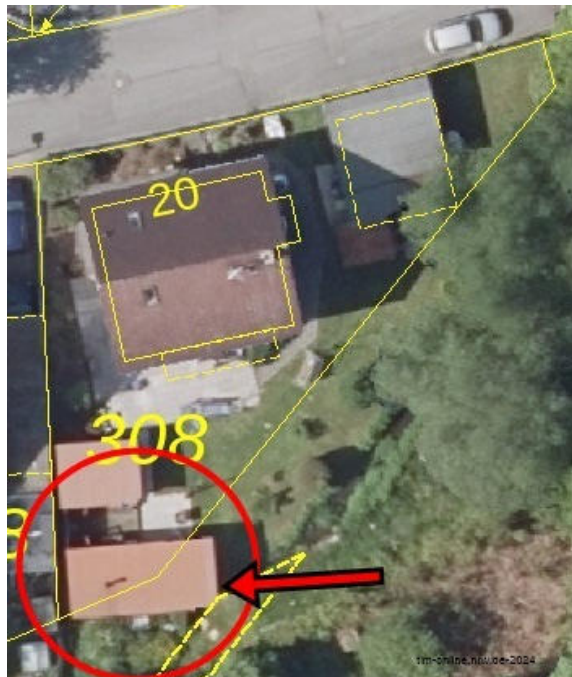
- Grundstücksgrenzen:** Gartengerätehaus, Carport und Saunahaus sind teilweise grenzständig errichtet. Mit dem Saunahaus wurde eine teilweise Überbauung des benachbarten Grundstücks vorgenommen. Nachstehend ein Luftbild, das die Situation verdeutlicht.

Zu 7: Das Saunahaus wurde grenzständig errichtet, zudem wurde das angrenzende, fremde Grundstück teilweise überbaut. Sowohl die Gebäudenutzung mit einem Aufenthaltsraum in einem grenzständig errichteten Gebäude als auch der Überbau des benachbarten Grundstücks sind nicht zulässig. Da das aus Holz errichtete Gebäude nach einem Wasserschaden einen erheblichen Schimmelbefall aufweist, wird im Rahmen dieser Wertermittlung vom Abbruch des Gebäudes ausgegangen. Hierzu wird eine Wertminderung in Höhe von 1.000 € vorgenommen. Ein Lagergebäude (Gartengerätehaus) in dieser Größe an der Grundstücksgrenze ist zulässig.

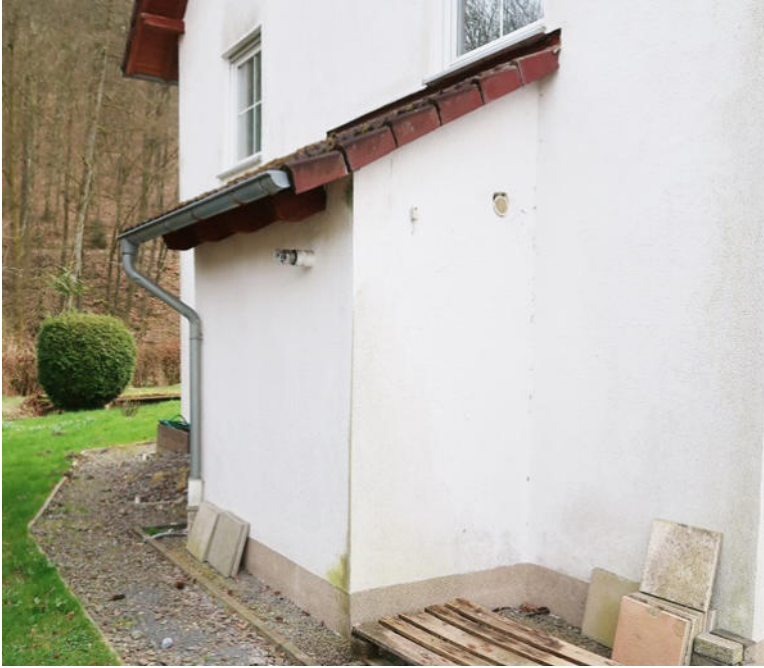
Auskragender Teil des Abstellraums im EG – rechts die Öffnung für die Frischluftzufuhr, links das aus der Außenwand ragende Abgasrohr.

Heiztherme und Warmwasserstandspeicher sollten gemäß Bauvorlage im Dachgeschoss installiert werden, wurden zum Ortstermin jedoch im Abstellraum (Erdgeschoss) vorgefunden. Zur Ableitung der Abgase und für die Frischluftzufuhr wurden Außenwandöffnungen angebracht.

Es ist auch zu prüfen, ob der Standort im Abstellraum des Erdgeschosses den entsprechenden Anforderungen genügt. Das Abgasrohr ist durch die Außenwand geführt, es endet nur wenige Zentimeter unter dem Dachüberstand. Eine permanente Außenluftzufuhr ist über eine Außenwandöffnung von lediglich etwa 10 cm Durchmesser offenbar nachträglich hergestellt worden. Es ist zwar ein Fenster im Raum vorhanden, das ist aber nicht permanent geöffnet. Es ist demnach zu prüfen, ob Abgasrohr und Frischluftzufuhr vorschriftsgemäß installiert sind, oder ob Änderungen erforderlich sind.

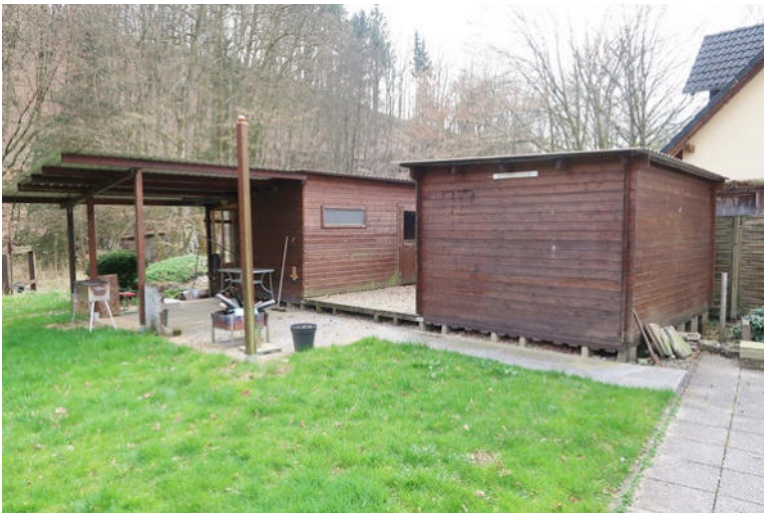
Gartengerätehaus rechts, Saunahaus links

Das Nebengebäude „Gartengerätehaus“ wurde ohne Einhaltung des erforderlichen Grenzabstands zum Nachbargrundstück errichtet.

Das Nebengebäude „Saunahaus“ wurde ohne Einhaltung des erforderlichen Grenzabstand zum Nachbargrundstück und zusätzlich teilweise auf einem angrenzenden, fremden Grundstück errichtet.

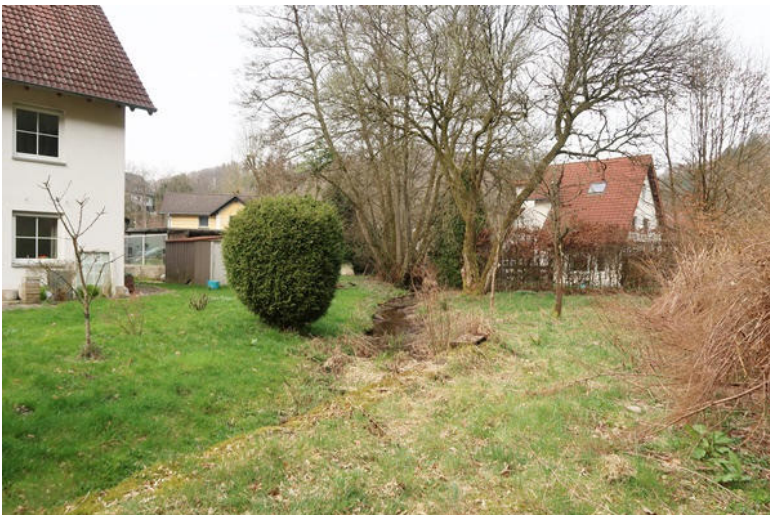
Verlauf Obergraben an der Grundstücksgrenze

Der Flusslauf der Verse befindet sich in geringer Entfernung, der zugehörige Obergraben, der Verse gespeist wird, verläuft direkt an der Grundstücksgrenze.

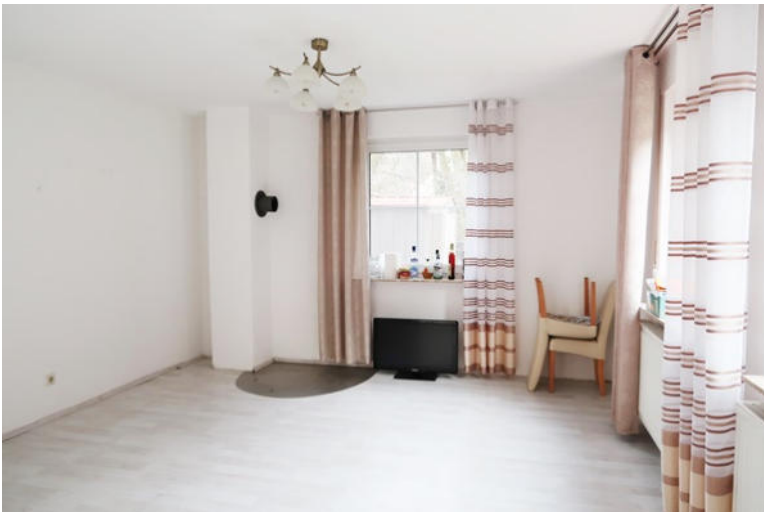
Wohnzimmer/Esszimmer, Schornstein im Hintergrund, Kaminofen nicht vorhanden.

Zum nachträglich eingebauten Schornstein zum Betrieb eines Kaminofens im Wohnzimmer sind in der Bauakte keine Prüf- und Genehmigungsunterlagen und/oder eine Abnahme durch den zuständigen Schornsteinfeger vorhanden.

- Zu 6: Für den Einbau des Schornsteins zum Betrieb eines Kaminofens sind in der Bauakte weder Bauantrag/Genehmigung, noch eine Stellungnahme des zuständigen Schornsteinfegers zu finden. Ob dieser Schornstein genehmigungsfähig ist, kann im Rahmen dieser Wertermittlung nicht beurteilt werden. Es können bauliche Änderungen angeordnet werden, schlimmstenfalls droht der Abbruch.
Ich nehme hierzu eine Wertminderung in Höhe von 1.000 € vor.

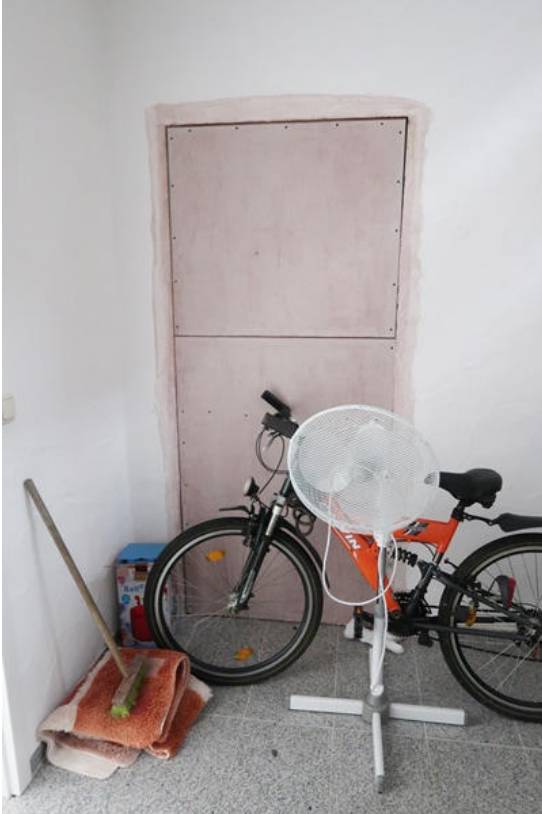
Verschlossene Türöffnung zu Küche vom Flur aus gesehen.

Der Türdurchbruch im Erdgeschoss vom Flur zur Küche ist lediglich provisorisch verschlossen worden. Sofern dieser Durchbruch verschlossen bleiben soll, sind Nacharbeiten im Flur erforderlich, sofern der Durchbruch wieder geöffnet werden soll, ist eine Tür mit Zarge einzubauen.

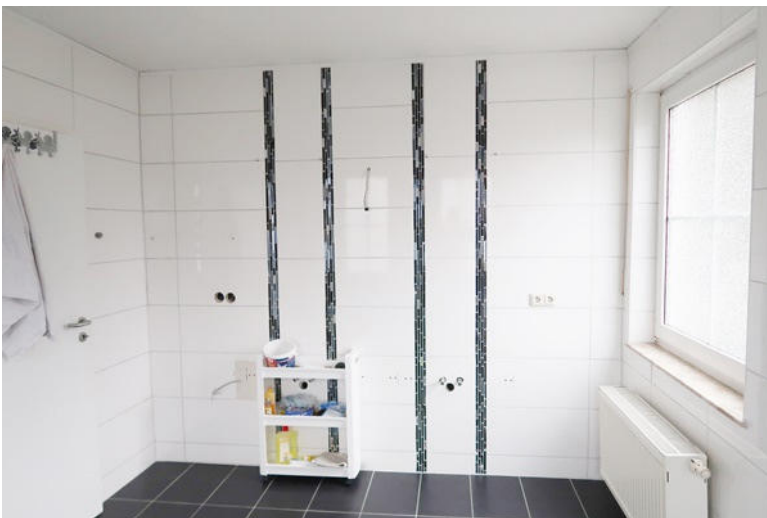
Bad im OG – fehlende Waschbecken.

In den Sanitärbereichen Erdgeschoss und Obergeschoss fehlen die Waschbecken - insgesamt drei Stück. Ein Waschbecken konnte im Spitzboden verortet werden, es konnte aber nicht geprüft werden, ob dieses gebrauchstauglich ist.

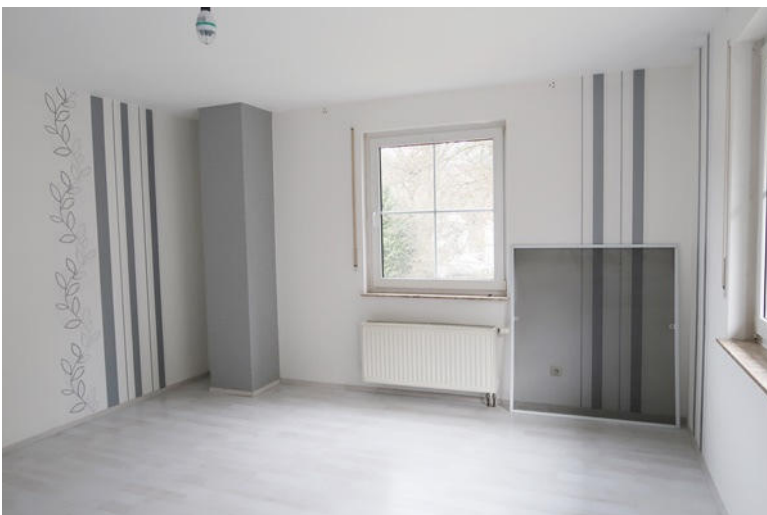
Obergeschoss – „Kinder 1“ mit nachträglich eingebautem Schornstein im Hintergrund links.

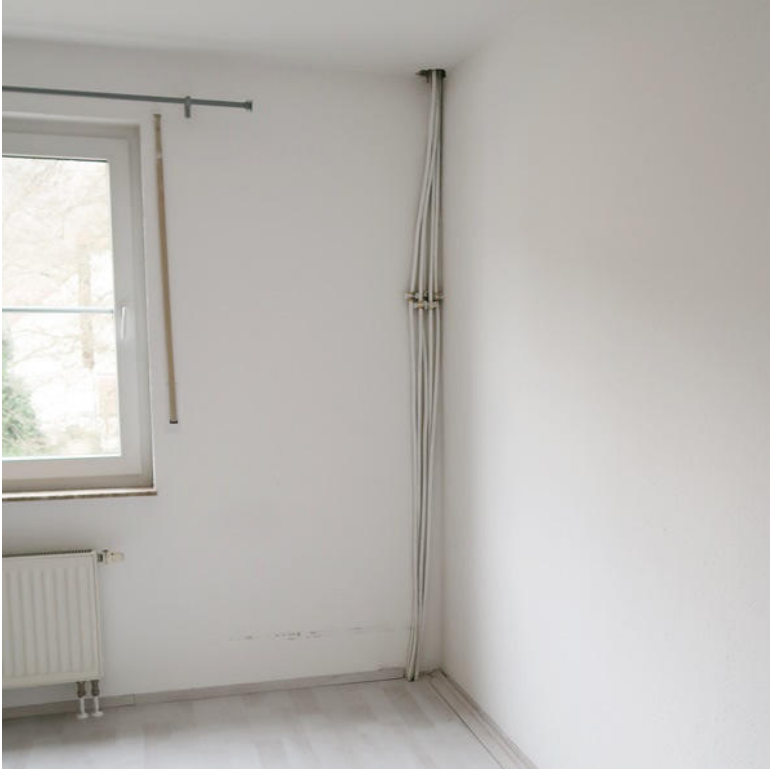
Leitungsführung zur Versorgung des nachträglich ausgebauten Dachgeschosses mit Heizenergie.

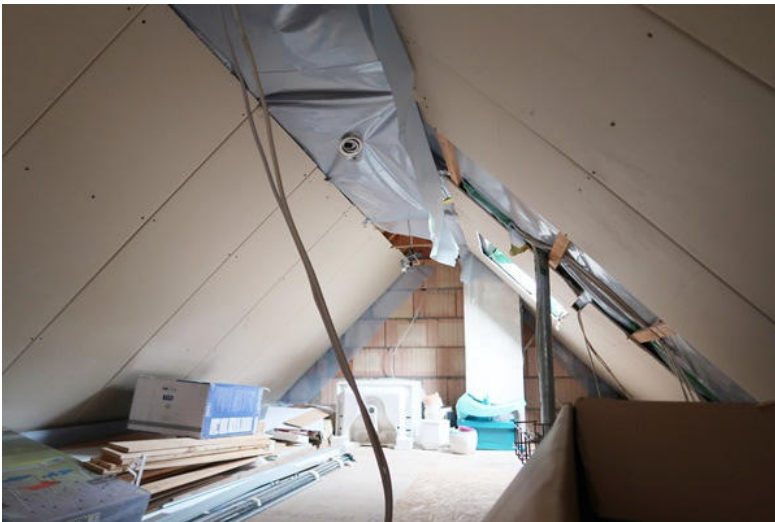
Spitzboden – Dachschrägen teilweise bekleidet, Dampfbremse schadhaft, Dämmung nicht intakt.

Die im Spitzboden sichtbare Dämmung der Dachunterseiten ist in erheblichem Umfang schadhaft und erneuerungs- bzw. sanierungsbedürftig.
