# Gutachten

### Grundstück mit Wohnhaus und Doppelgarage

**Vorm Löh 16  
57489 Drolshagen**

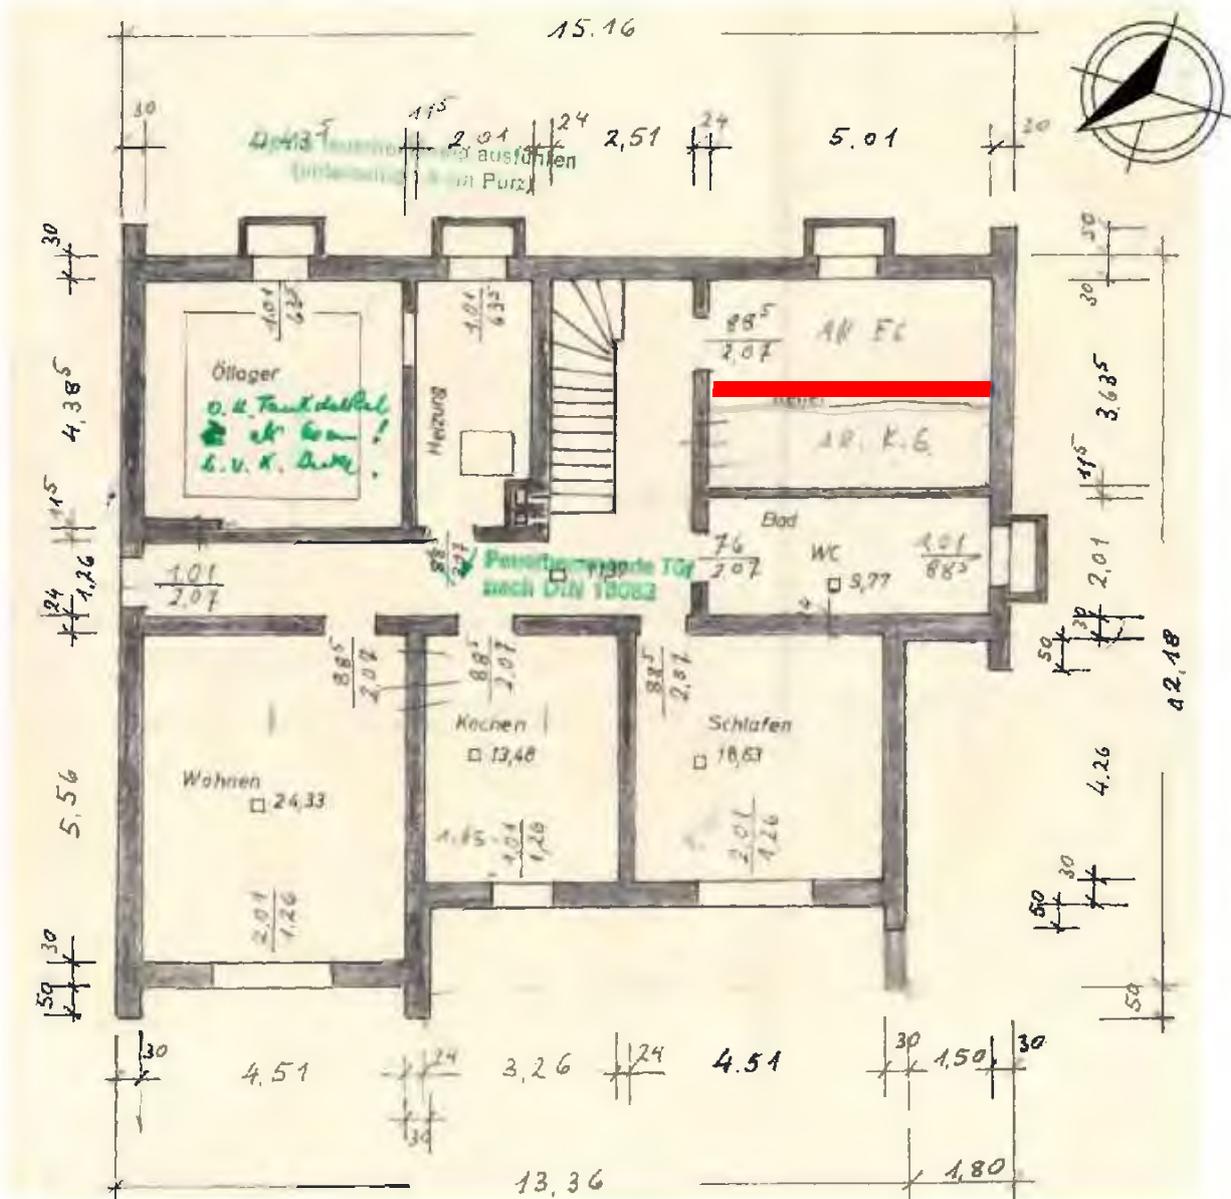
**D.2.1 Wohnhaus Untergeschoss**

Anders als in der Zeichnung aus der Bauakte wurden mittels einer zusätzlichen Zwischenwand zwei Kellerräume geschaffen (rot).

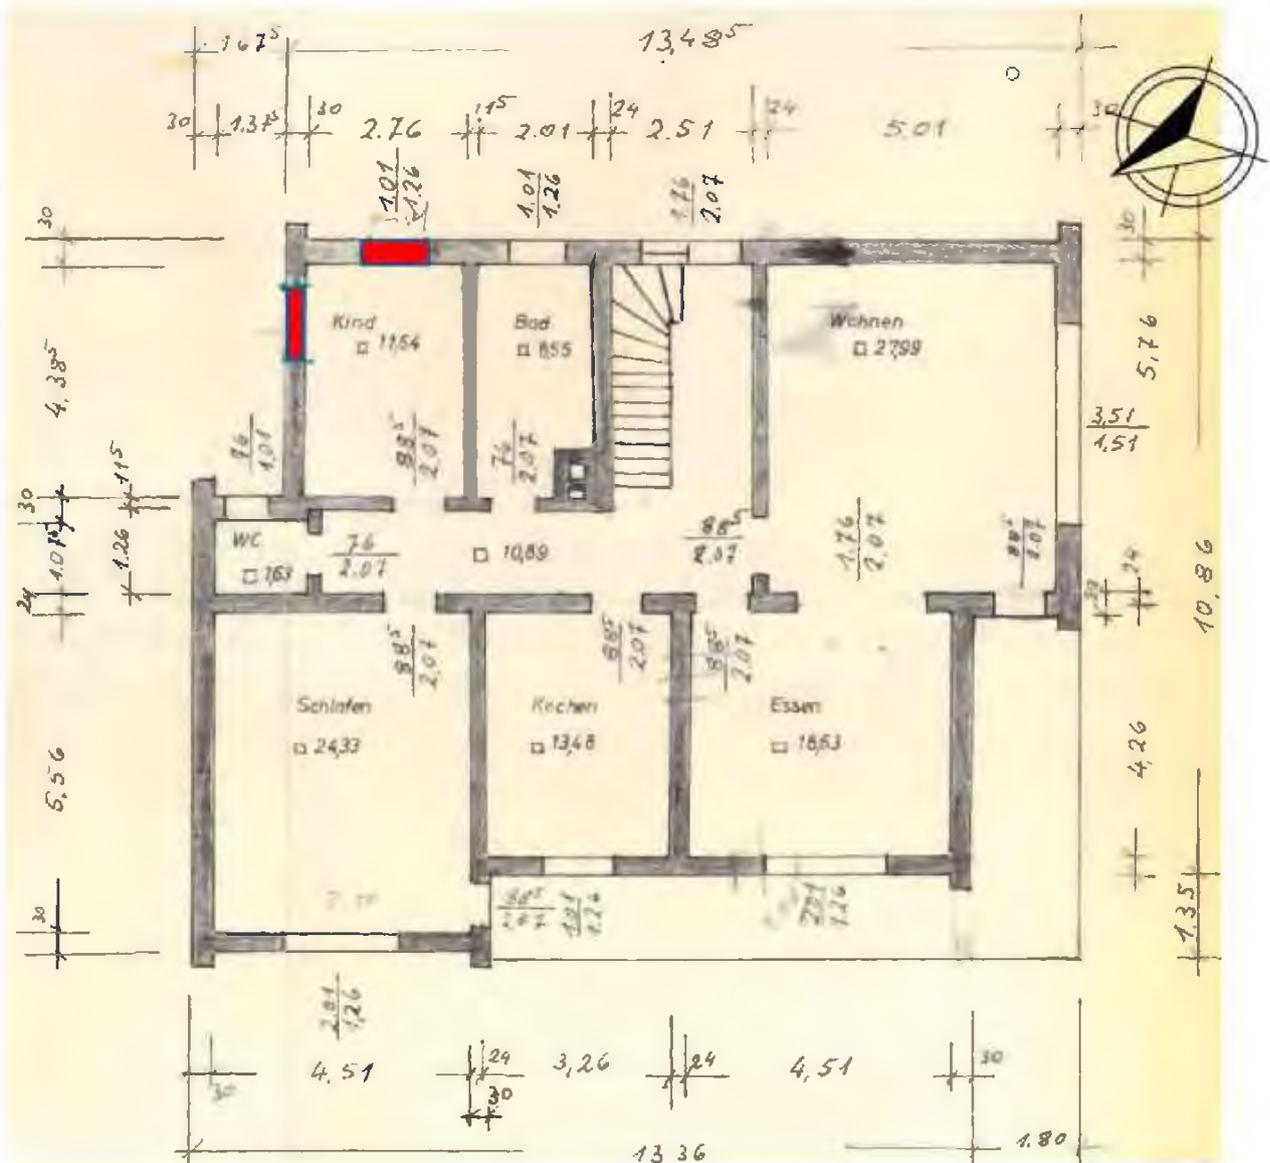
## D.2.2 Wohnhaus Erdgeschoss

Anders als in der Zeichnung aus der Bauakte ist das Kinderzimmer durch zwei Fenster belichtet.

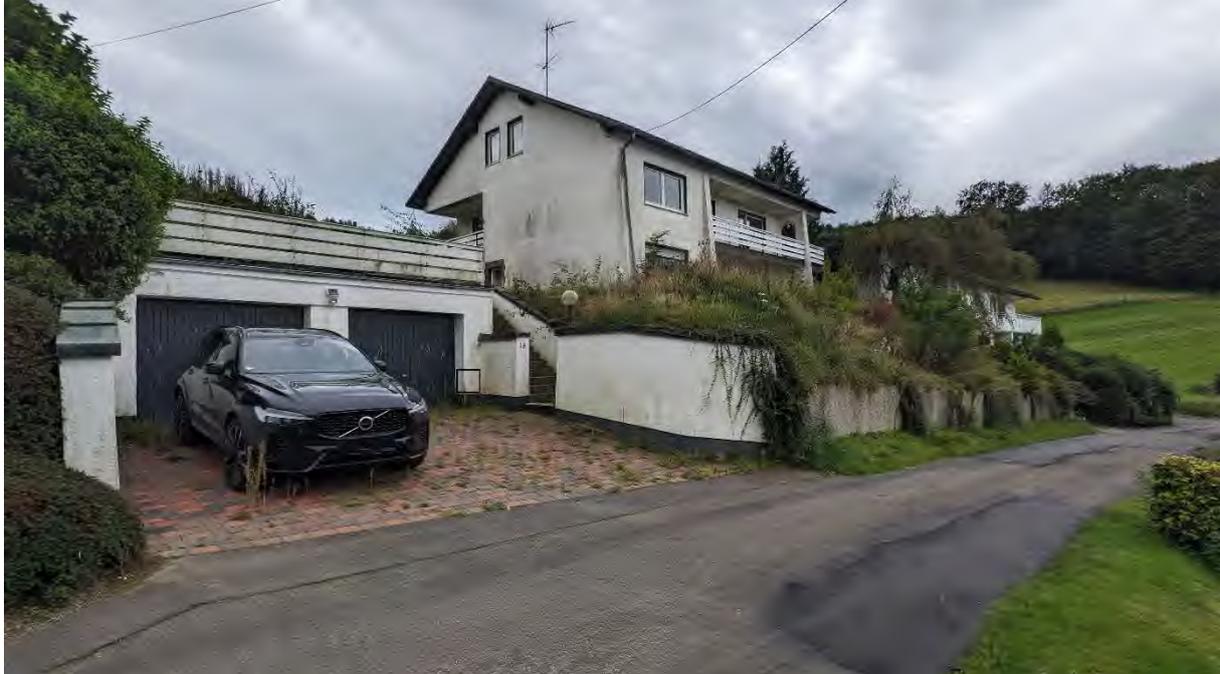
**Fotodokument 1 – Straßensicht von Norden mit Straße "Vorm Löh"** Die Straße "Vorm Löh" ist beitragsrechtlich nach Baugesetzbuch nicht abschließend fertiggestellt.

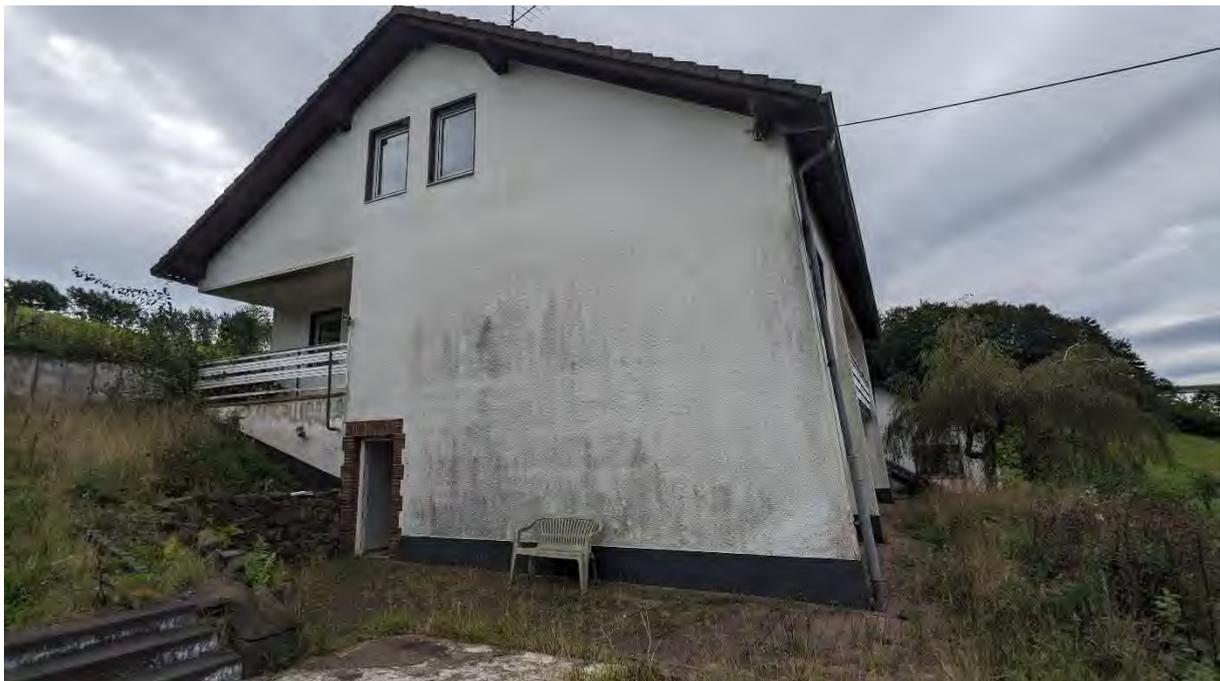
**Fotodokument 4 – Wohnhaus – Giebelansicht von Norden mit Zugangstür zum Untergeschoss und gepflastertem Zugang vor der Fassade**

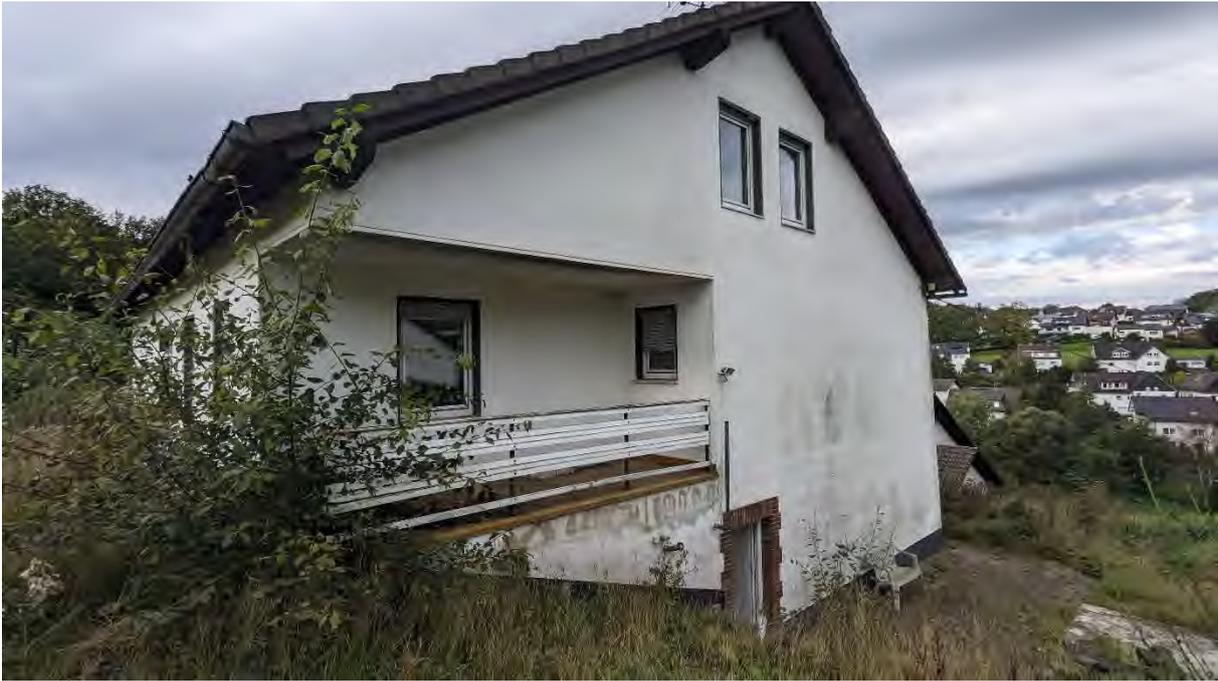
**Fotodokument 5 – Wohnhaus – Ansicht von Nordosten mit Balkon vor dem Kinderzimmer (zu erkennen ist der Feuchtigkeitsschaden unterhalb der Spaltklinkerabdichtung des Balkons - Farbabplatzungen)**

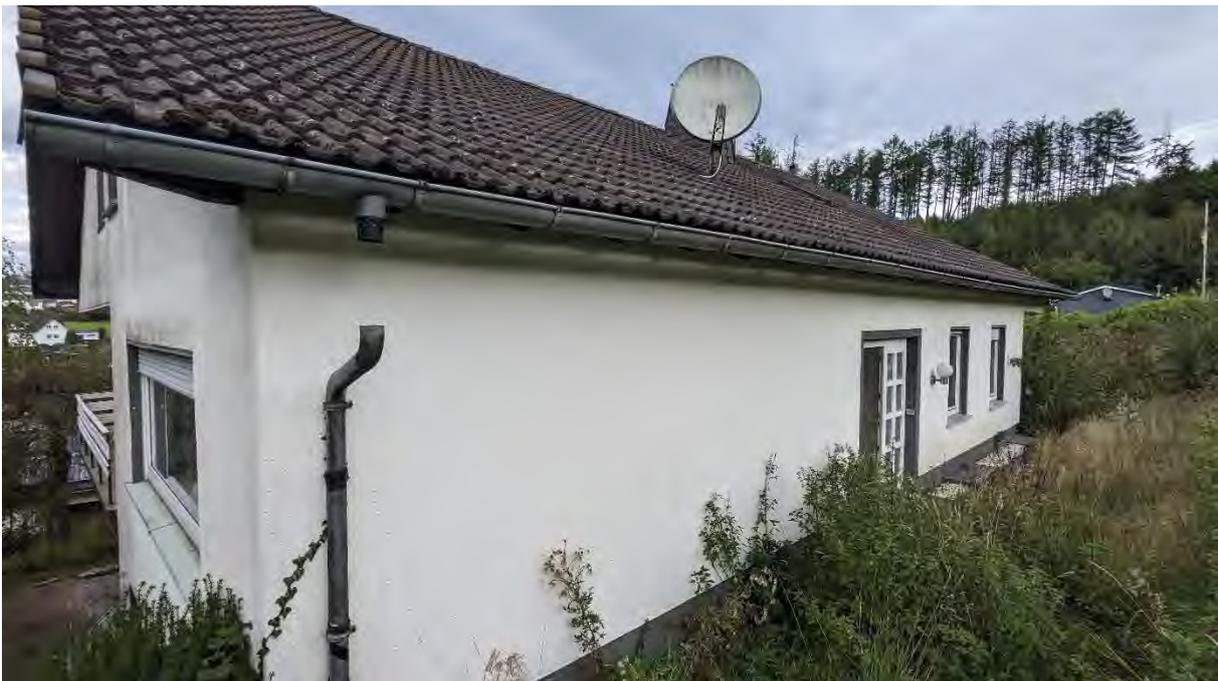
**Fotodokument 6 – Wohnhaus – KG – Ansicht von Süden mit defektem Fallrohr der Dachrinne**

- Heizungsanlage modernisierungsbedürftig
- Feuchtigkeit im Kellermauerwerk und teilweise unterhalb des Estrichs (vgl. Kellergeschoss)
- Dachrinne undicht
- Regenfallrohre undicht bzw. nicht montiert
- Dachanschluss an den Schornstein undicht / Putz am Schornstein im Badezimmer des Dachgeschosses feucht (vgl. Dachgeschoss)
- Modernisierungserfordernis der Fenster
- Allgemeines Modernisierungserfordernis

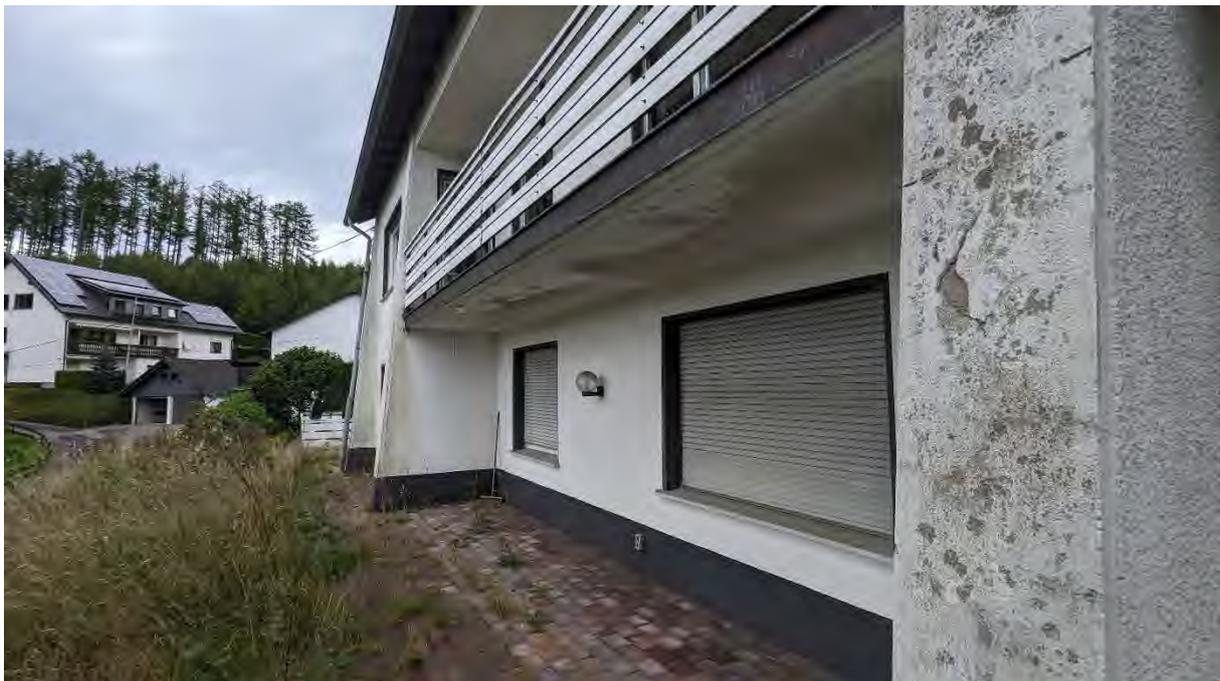
**Fotodokument 8 – Wohnhaus – Ansicht Nordwestfassade mit befestigter Terrasse vor dem Untergeschoss und Balkon des Erdgeschosses**

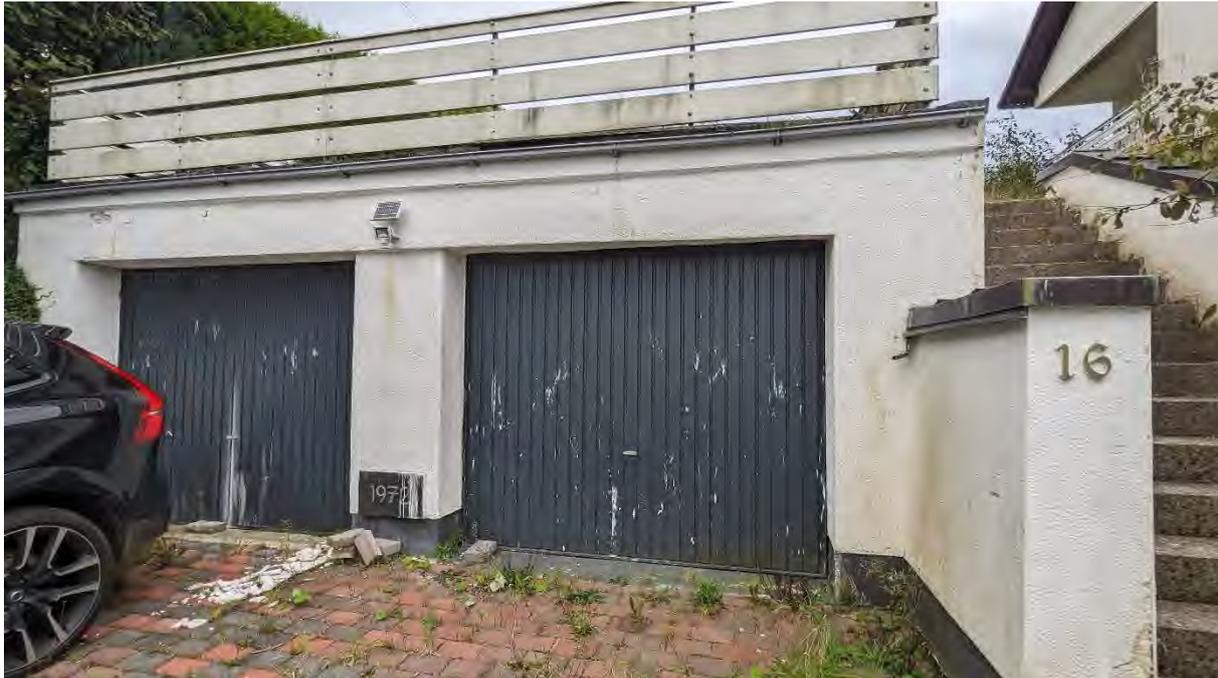
**Fotodokument 9 – Doppelgarage - Ansicht von Nordwesten mit Treppe zum Wohnhaus (rechts)**

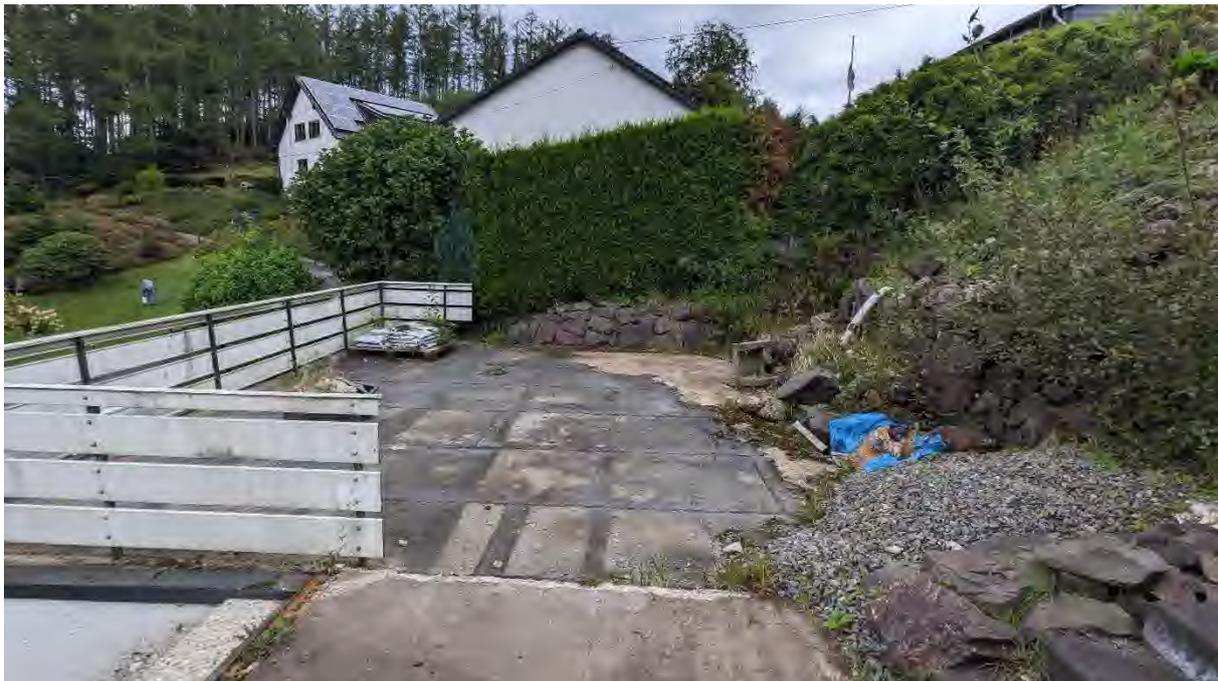
- Die Außenwände des Garagengebäudes sind stark durchfeuchtet.
- Die Feuchtigkeitsabdichtung der Garagendecke und der Außenwände ist defekt bzw. fehlt vollständig.

**Fotodokument 10 – Doppelgarage – Dach von Süden mit freigelegter und defekter Horizontalabdichtung**

Anmerkung: Nach Einschätzung des Unterzeichners ist, unter Berücksichtigung der erforderlichen Erdbaumaßnahmen, der Erhalt des Garagengebäudes nicht wirtschaftlich. Die Wasserversorgung des Grundstücks erfolgt augenscheinlich über das unbeheizte Garagengebäude (Frostgefahr).

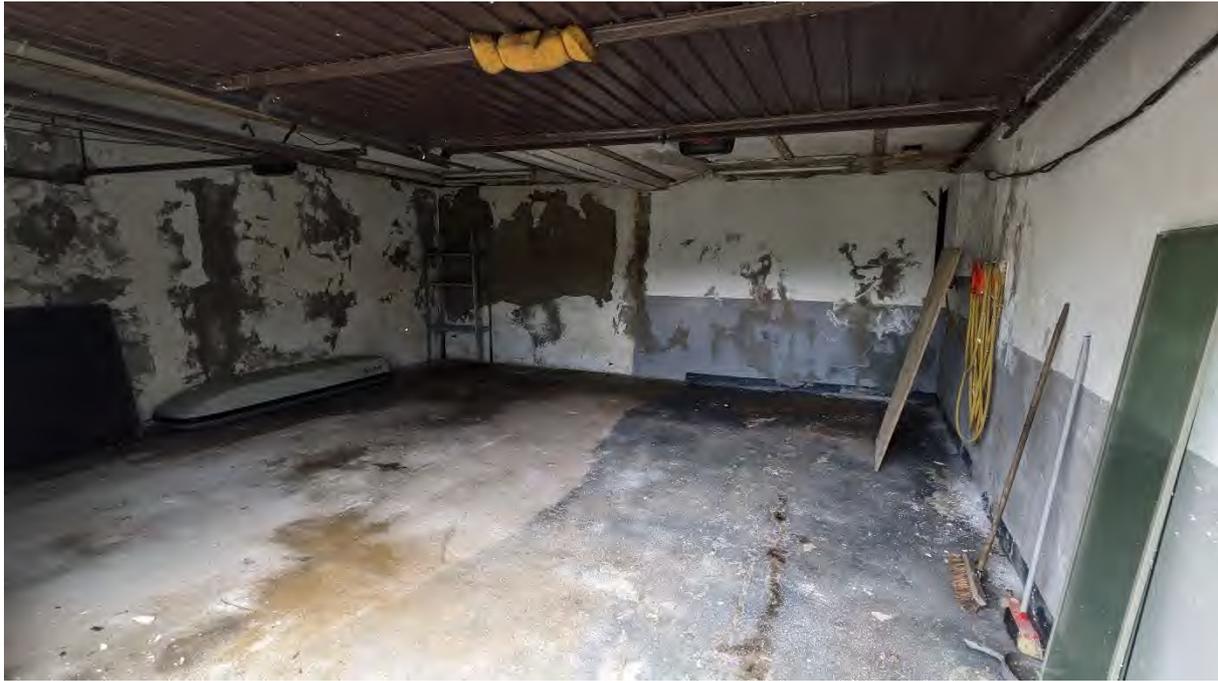
**Fotodokument 11 – Doppelgarage – Innenansicht mit Feuchtigkeitsschäden an den Umfassungswänden**

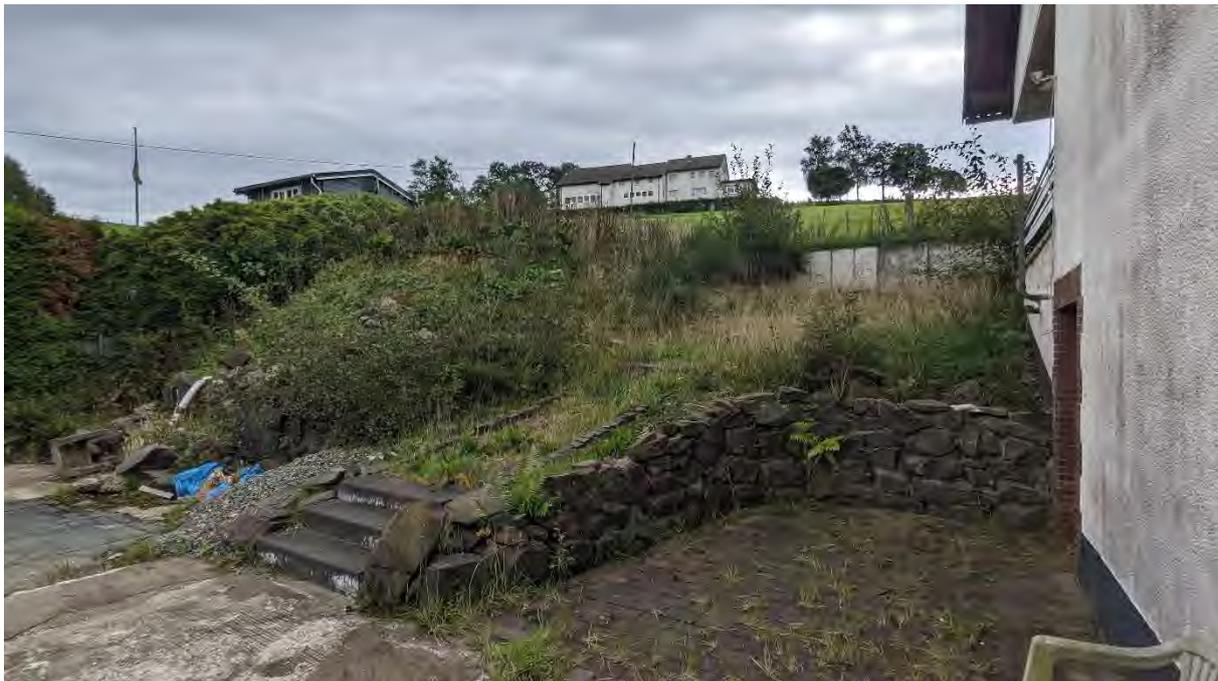
**Fotodokument 12 – nordöstliche Grundstücksfläche. Im Vordergrund der Zugang zum Untergeschoss mit Pflastersteinfläche und Natursteinböschung, einzelnen Betonstufen. Die Zuwegung zum Eingang des Erdgeschosses fehlt.**

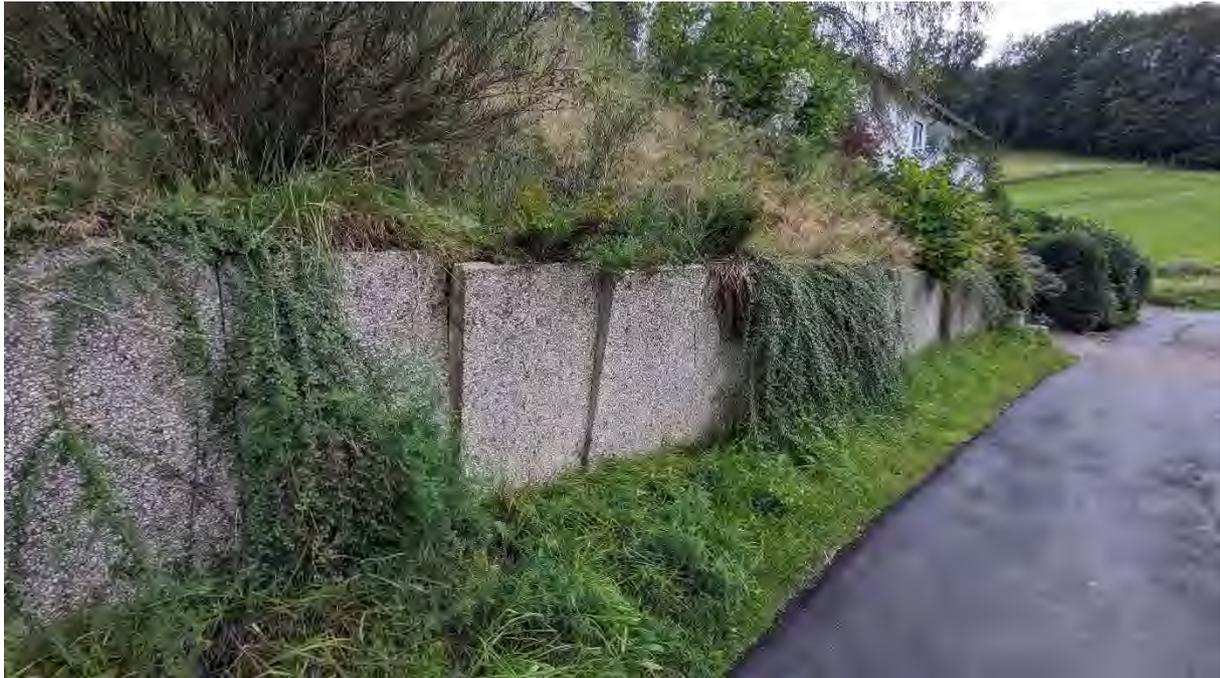
- Stützmauer aus Winkelsteinen zur Straße "Vorm Löh" / dient zur Abfangung des aufgeschütteten Erdaushubs (vgl. Schäden und Mängel)

**Fotodokument 13 – Winkelsteine zur Straße "Am Löh" dienen zur Abfangung der Böschung. Die Standsicherheit der Winkelsteine und des Erdreiches kann nach Einschätzung des Unterzeichners nicht sichergestellt werden.**

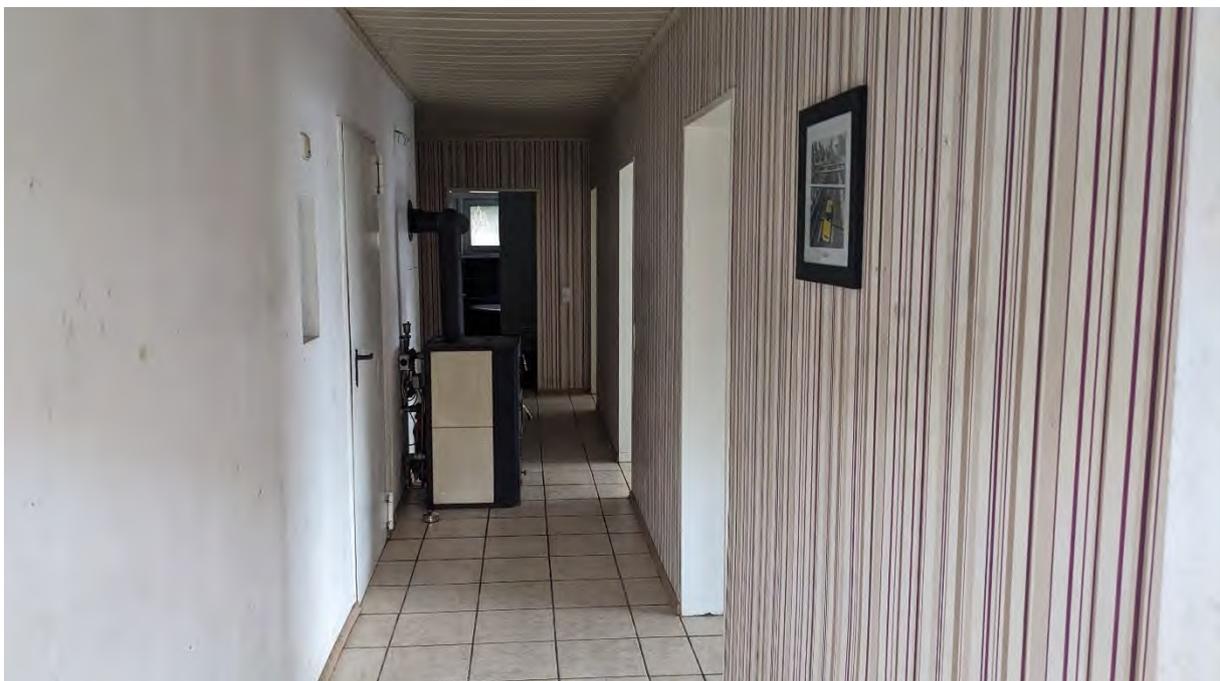
**Fotodokument 14 – Wohnhaus – UG – Flur mit zusätzlicher Festbrennstoffheizung**

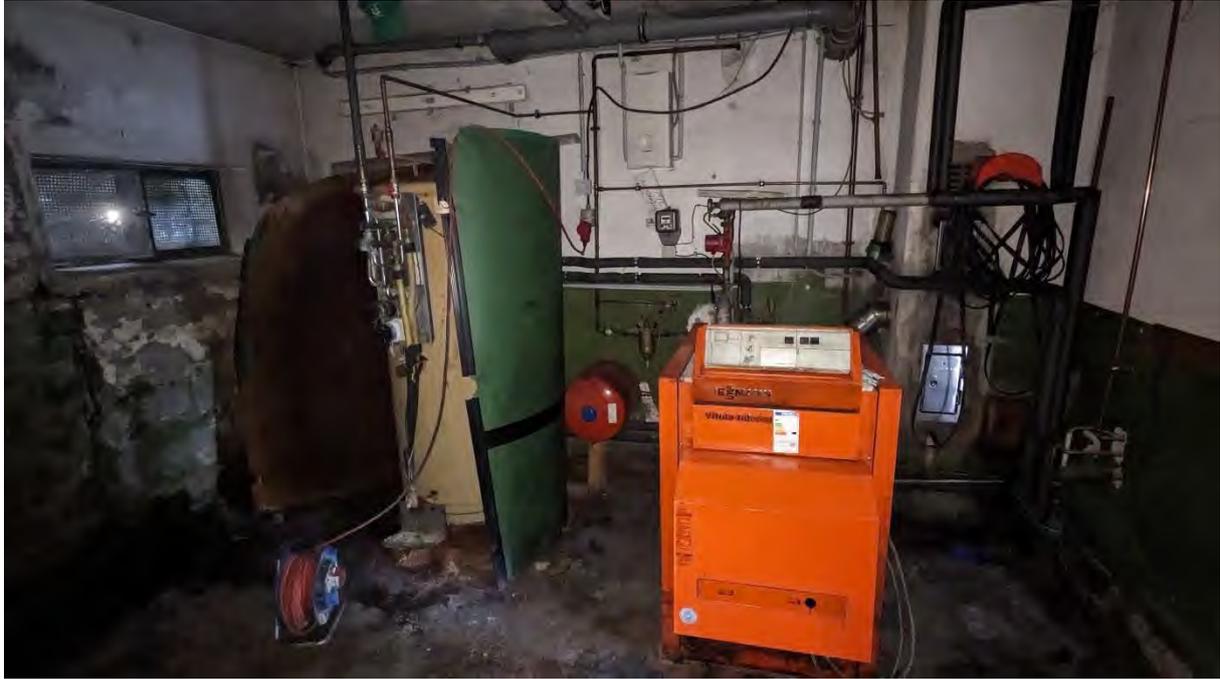
Fotodokument 15 – Wohnhaus – UG – Raum "Heizung" mit Öl-Gebläsebrenner (unterliegt der Austauschpflicht gem. GEG) und Warmwasserspeicher (defekt)

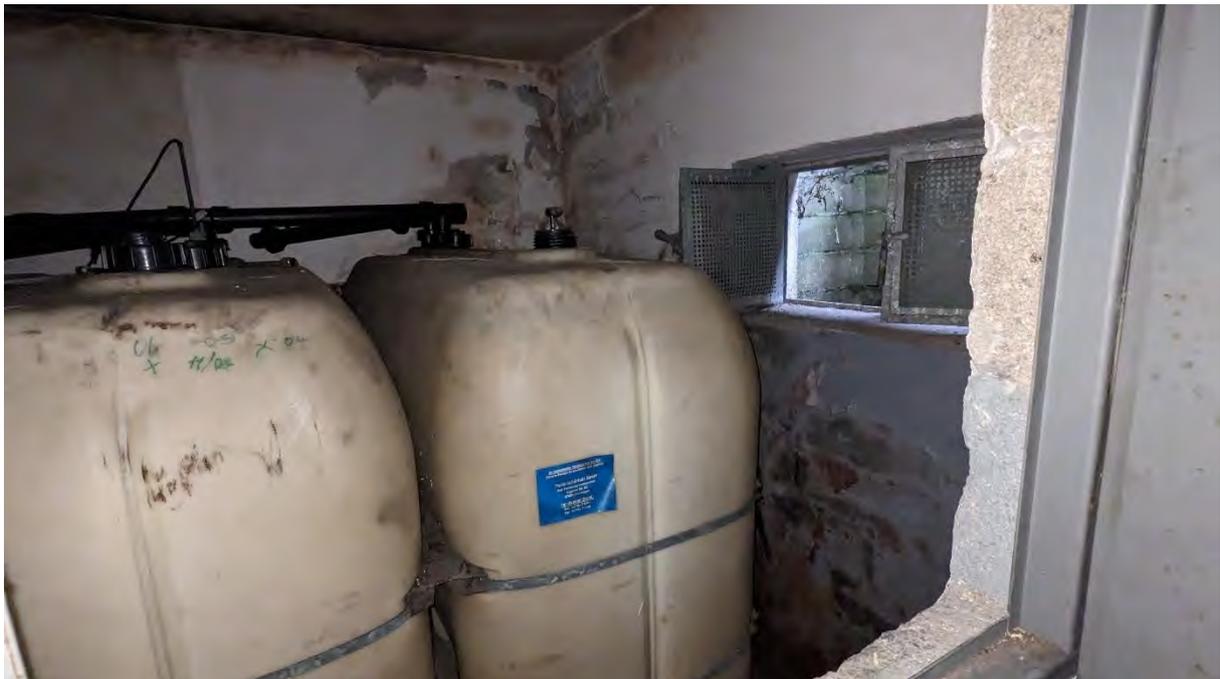
- Feuchtigkeit der erdberührten Außenwände in den Räumen Öllager, Heizung; Flur im Bereich der Treppe, Kellerräume und Badezimmer
- Feuchtigkeit unterhalb des Estrichs, sodass die Innenwände in Bodennähe Feuchtigkeit aufweisen (betrifft Innenwand zwischen Öllager und Heizung; Innenwand zwischen Heizung und Flur im Bereich der Treppe; Innenwand zwischen Flur und Kellerräumen; Innenwand zwischen Kellerraum 1 und Kellerraum 2; Innenwand zwischen Kellerraum 2 und Badezimmer)
- Laminatbodenbeläge in den Räumen Wohnen und Schlafen schadhaft (aufgequollene Fugen)
- Fenster überaltert und teilweise nicht mehr durchsichtig
- Dauerelastische Fuge der Dusche zwischen Duschtasse und Wand undicht, da sich die Duschtasse bei Belastung deformiert.
- Stahlürzargen der Kellerräume in Bodennähe angerostet und defekt

Fotodokument 16 – Wohnhaus – UG – Raum "Öllager" mit Durchfeuchtungen der Außenwände

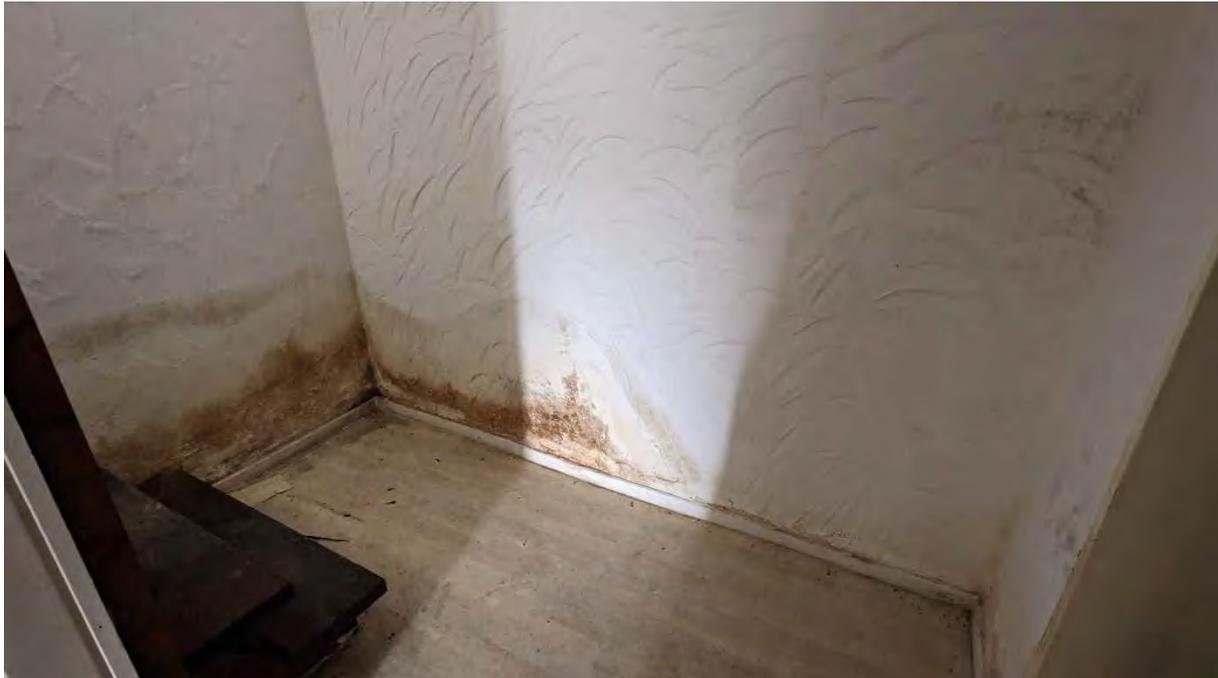
Fotodokument 17 – Wohnhaus – UG – Raum "Flur" im Bereich der Treppe mit Durchfeuchtung der Außenwand und Zwischenwand zum Raum "Heizung"

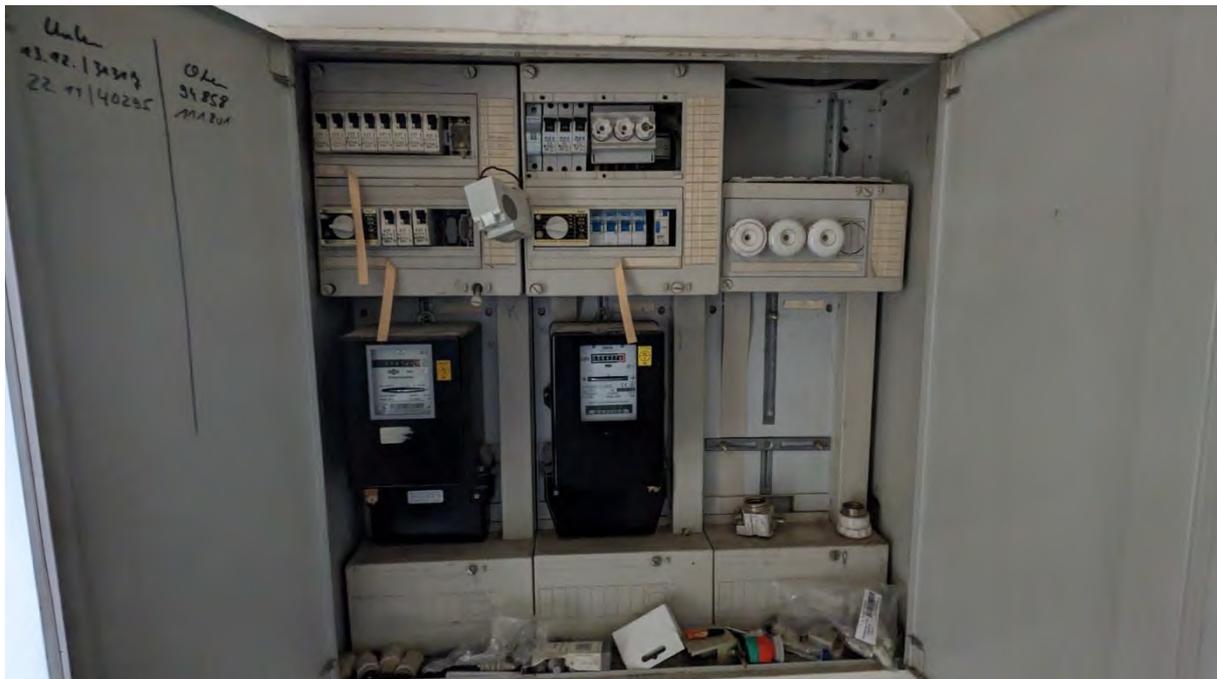
Fotodokument 18 – Wohnhaus – UG – Raum "Flur" mit Elektrohauptverteilung aus dem Originalbaujahr

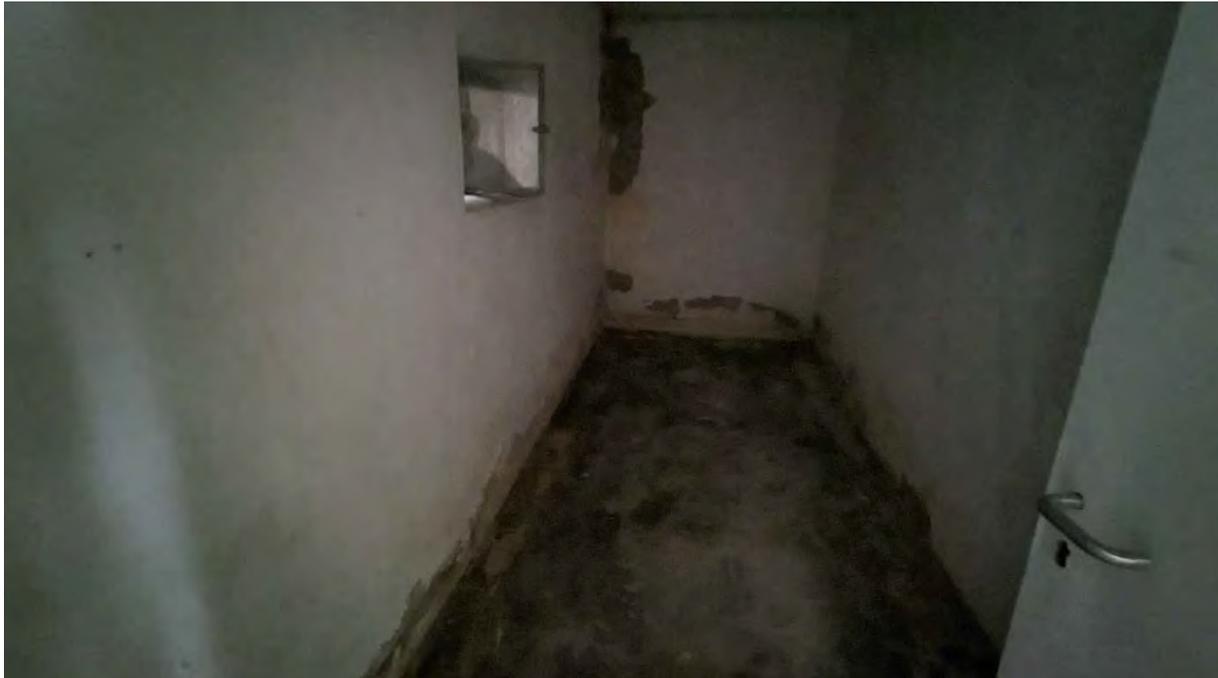
**Fotodokument 19 – Wohnhaus – UG – Raum "Keller" mit der nicht in den genehmigten Bauzeichnungen enthaltenen Zwischenwand (links**

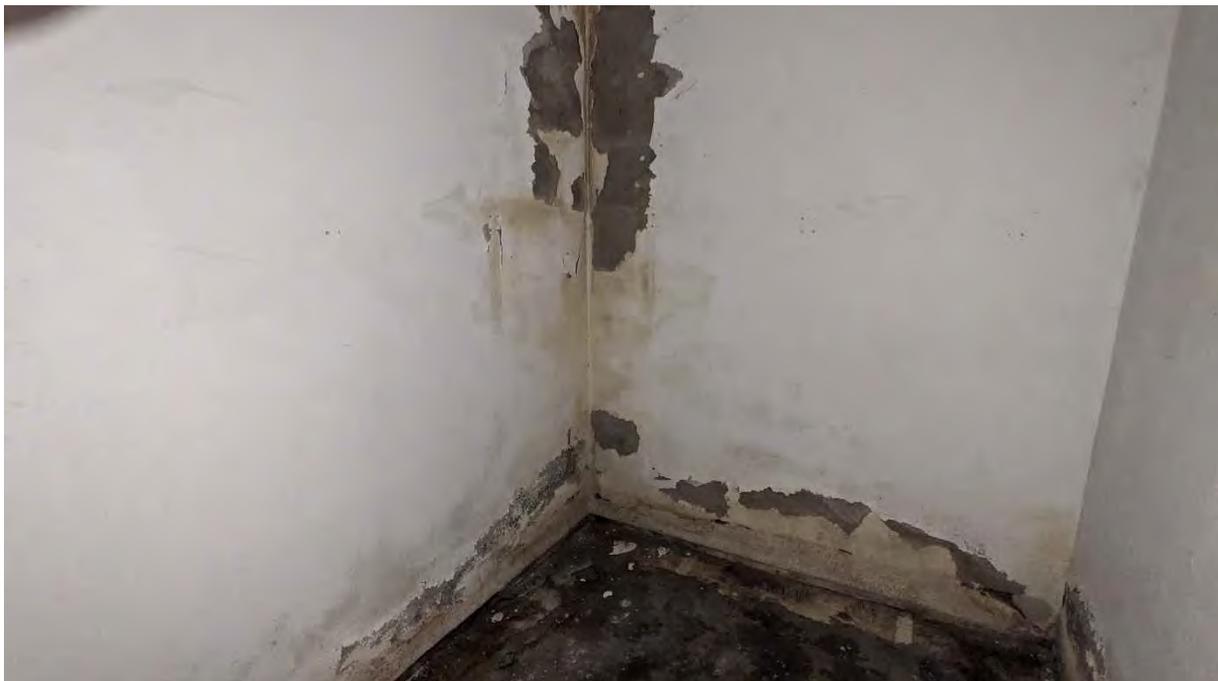
**Fotodokument 20 – Wohnhaus – UG – Raum "Keller" mit Feuchtigkeitsschäden in den Außenwänden (südliche Gebäudeecke). Auf der Außenseite befindet sich auch das nicht angeschlossene Dachrinnenfallrohr.**

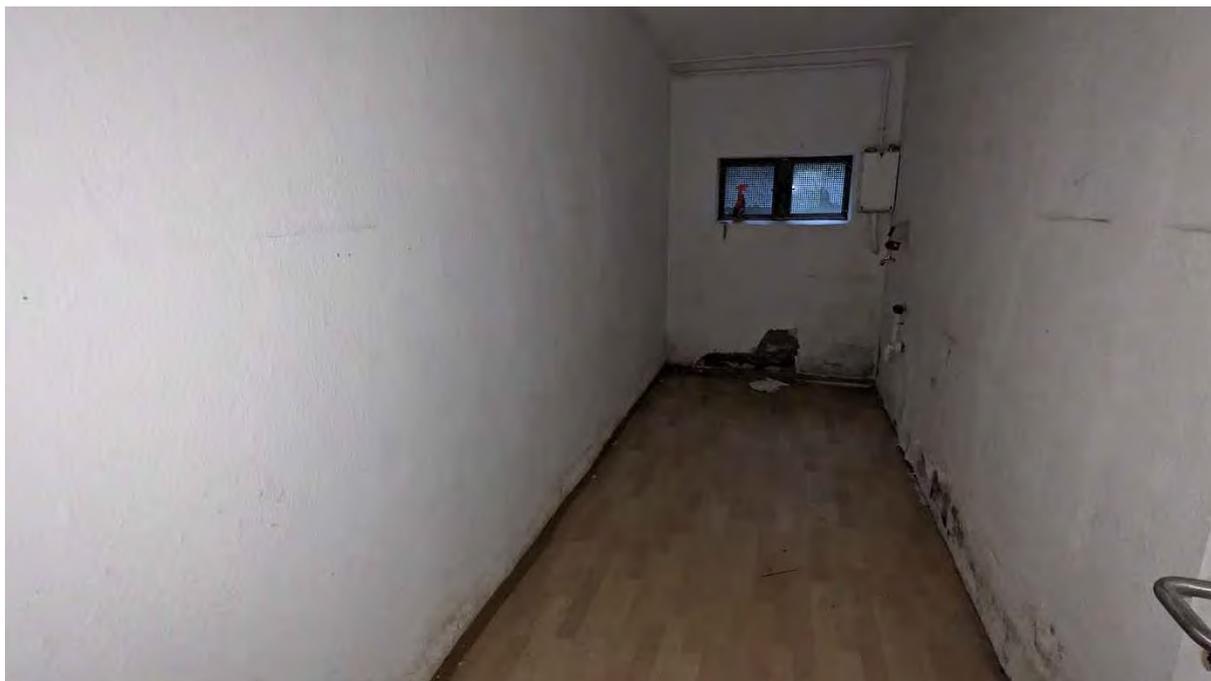
**Fotodokument 21 – Wohnhaus – UG – Raum "Keller" (zwischen südlicher Außenecke und Raum "Bad / WC")**

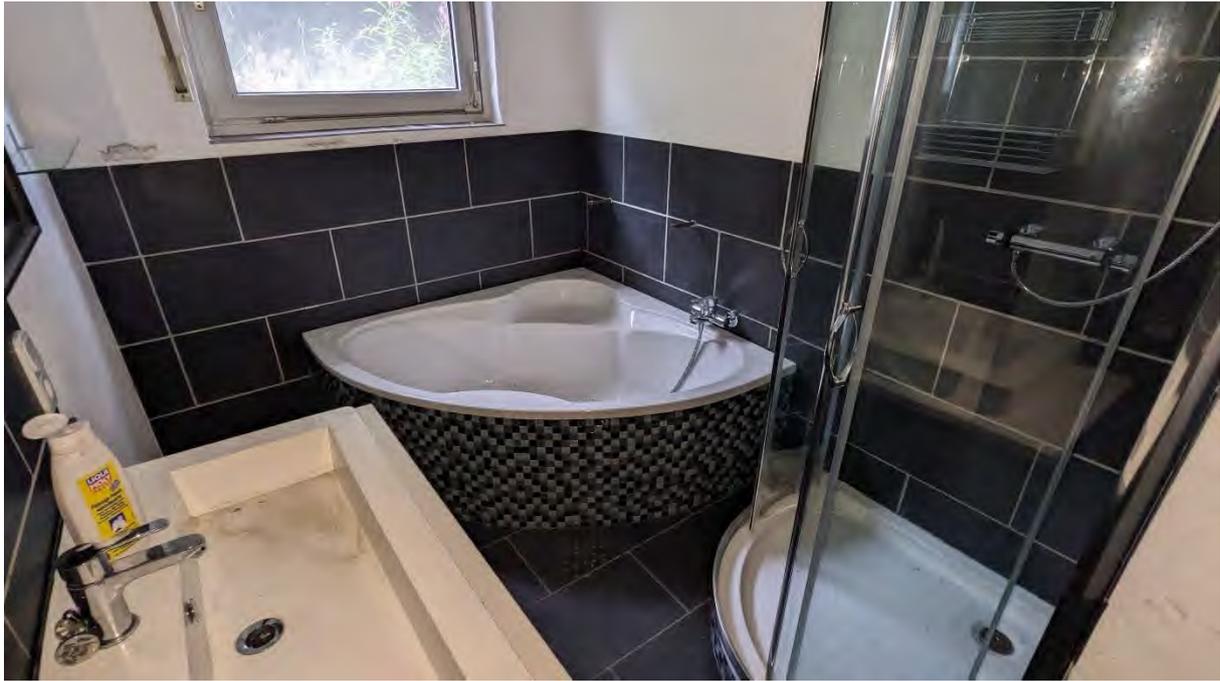
**Fotodokument 23 – Wohnhaus – UG – Raum "Bad / WC mit Eckbadewanne" und Dusche (Die Duschtasse biegt sich bei Belastung.) Die dauerelastische Fuge zwischen Wand und Duschtasse ist abgerissen und undicht.**

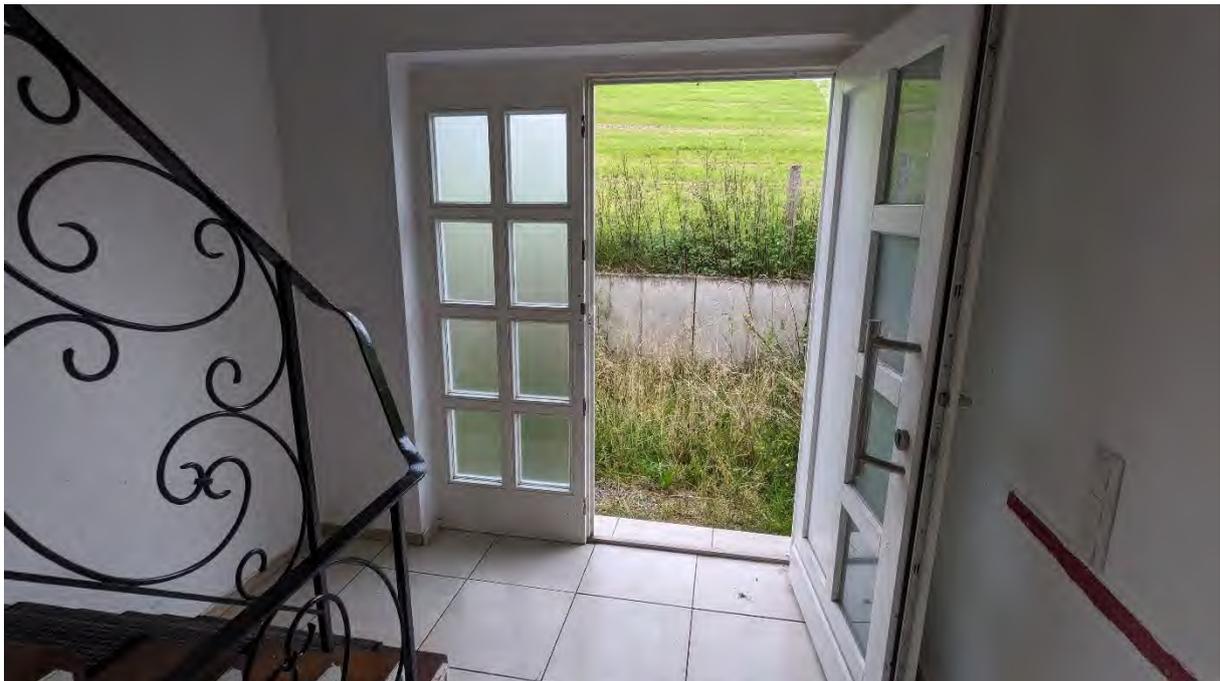
**Fotodokument 28 – Wohnhaus – EG – Raum "Flur" mit Haustür (modernisiert)**

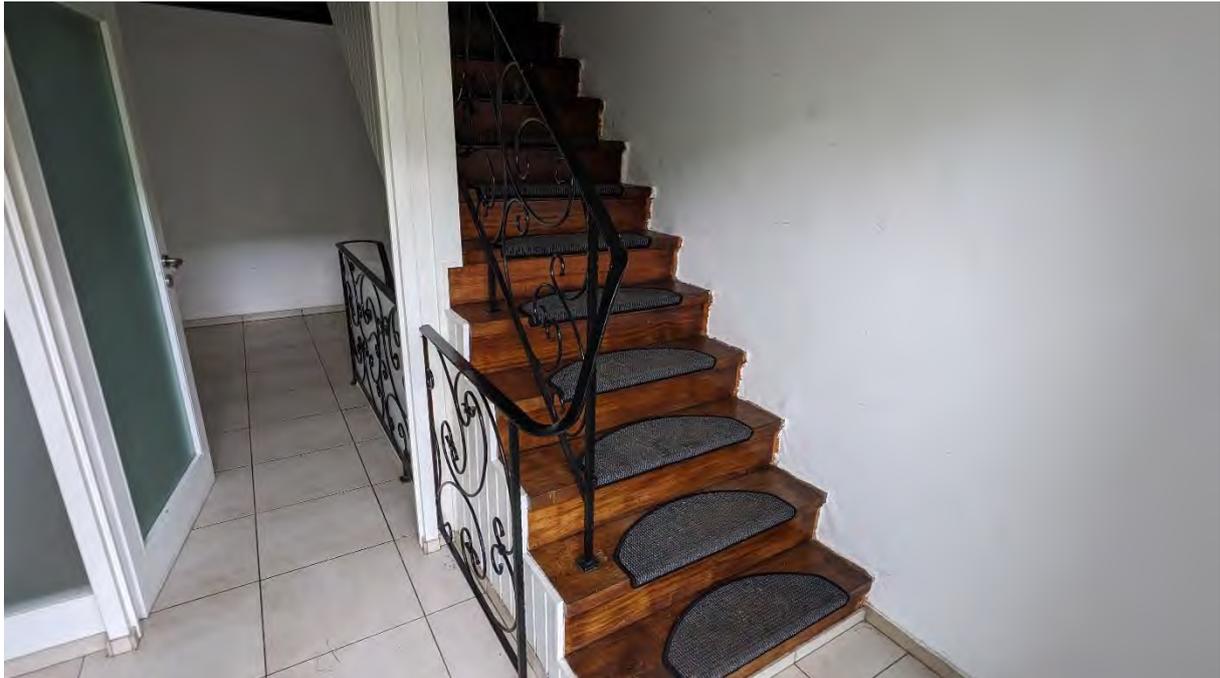
**Fotodokument 37 – Wohnhaus – EG – Raum "Flur" Treppe zum Dachgeschoss**

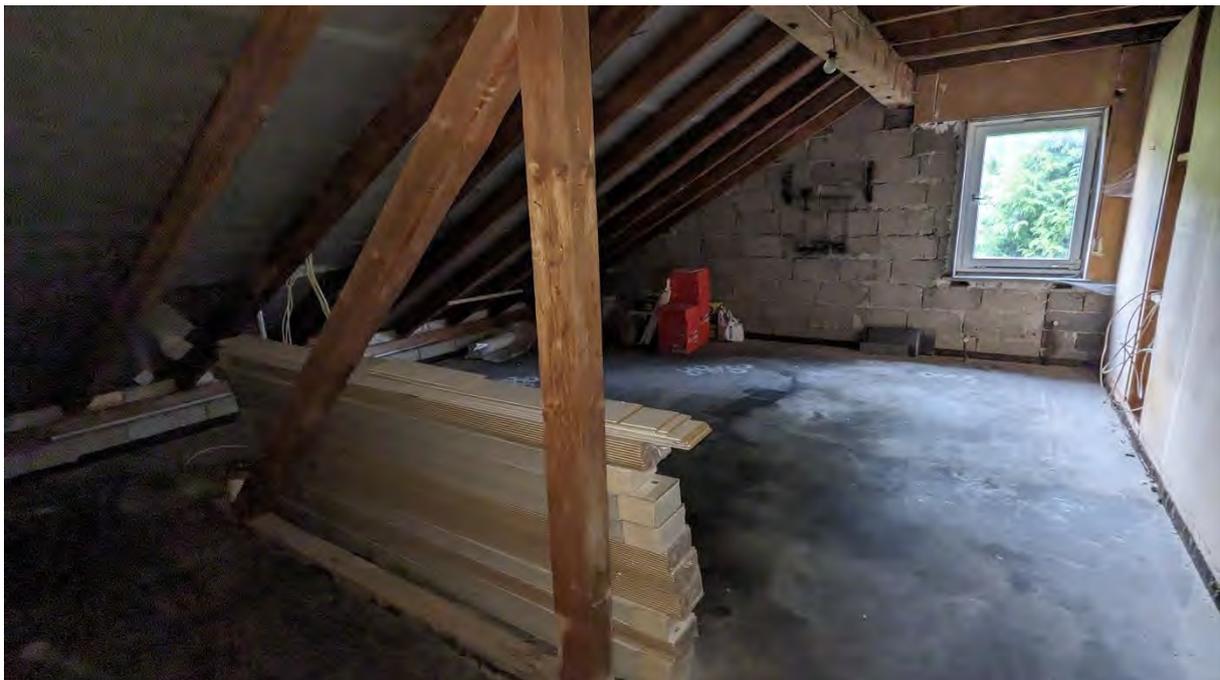
**Fotodokument 38 – Wohnhaus – DG – Raum "Trockenraum"**

- Riss im Estrich des Trockenraumes
- Innenputz an der Außenwand des Trockenraumes fehlt
- Urinal im Badezimmer ist nicht montiert
- Feuchtigkeit im deckenseitigen Bereich des Schornsteins
