# Gutachten

### Grundstück mit Wohnhaus und Doppelgarage

**Vorm Löh 16  
57489 Drolshagen**

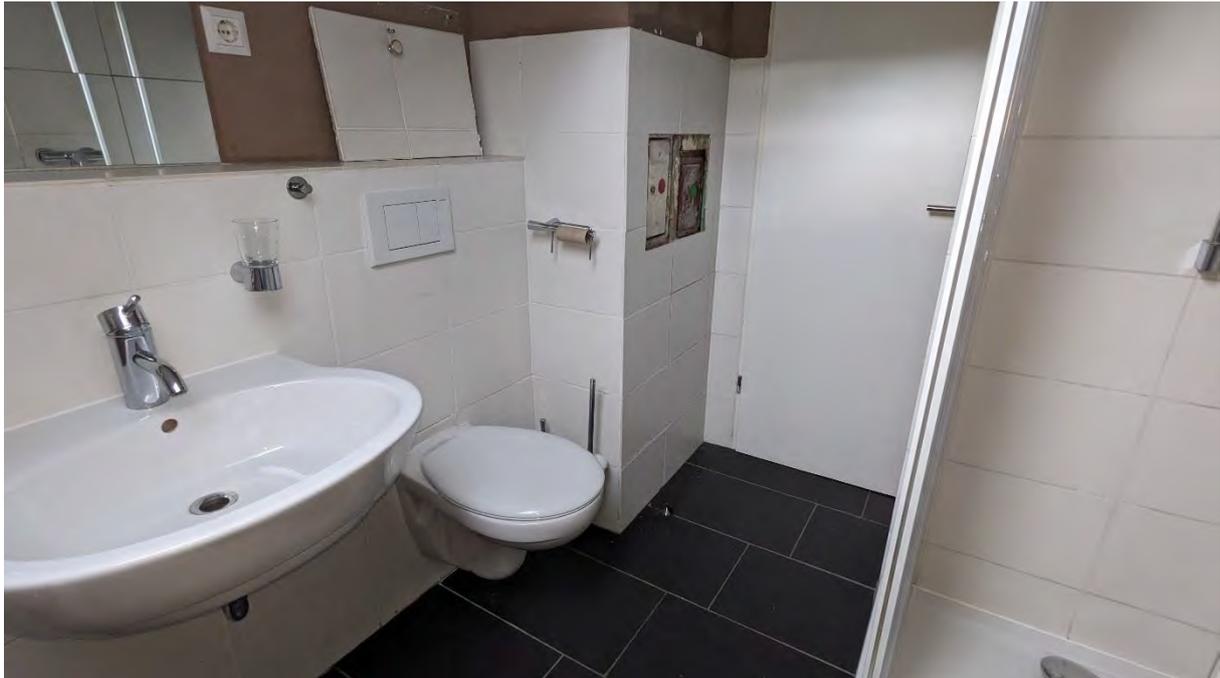
- Riss im Estrich des Trockenraumes
- Innenputz an der Außenwand des Trockenraumes fehlt
- Urinal im Badezimmer ist nicht montiert
- Feuchtigkeit im deckenseitigen Bereich des Schornsteins

**Fotodokument 43 – Wohnhaus – DG – Raum "Bad" mit Feuchtigkeitsschaden im oberen Bereich der Kaminabmauerung (oberhalb der Reinigungsklappen links neben der Tür)**

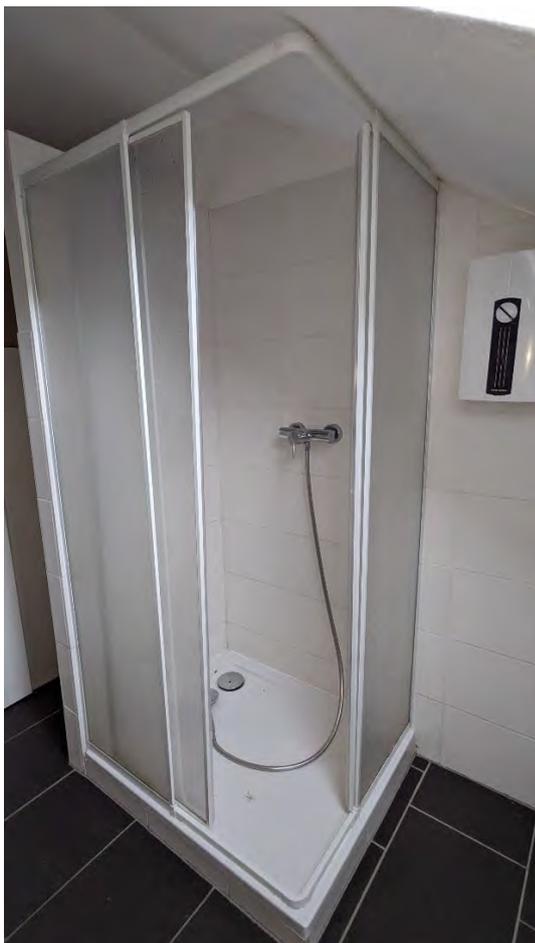
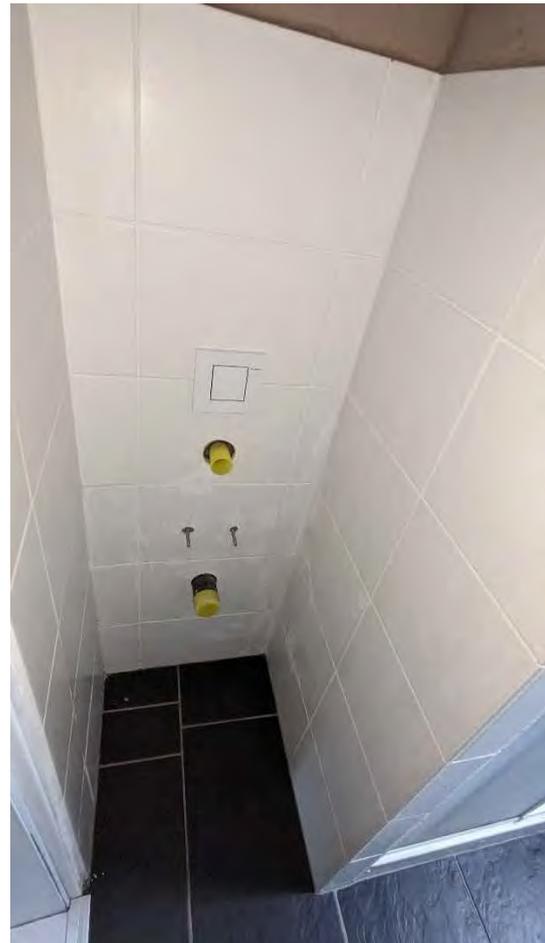
**Fotodokument 44 – Wohnhaus – DG – Raum "Bad" mit Duschtasse, elektrischem Durchlauferhitzer und Vorinstallation für Urinal**
