GUTACHTEN

über den Verkehrswert (i. S. d. § 194 Baugesetzbuch) für:
Eigentumswohnung Nr. 3 im Obergeschoß mit Carportstellplatz Nr. 3
Bentorfer Str. 5, 32689 Kalletal – Bentorf
durch

68.000 Euro

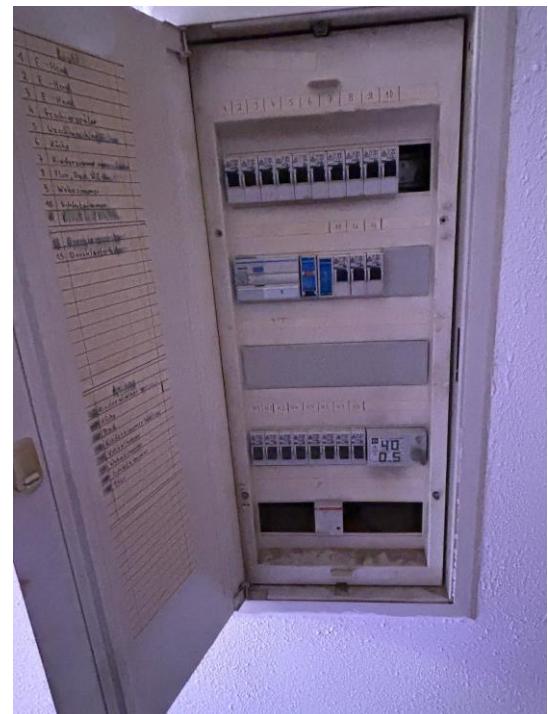
Bild: 6 / 14

Elektro: Die Ausführung mit Schaltern, Steckdosen, Anschlussstellen und Sicherungen entspricht nur bedingt den heutigen technischen Bestimmungen und Normen.

E-Unterverteilung im Wohnungsflur

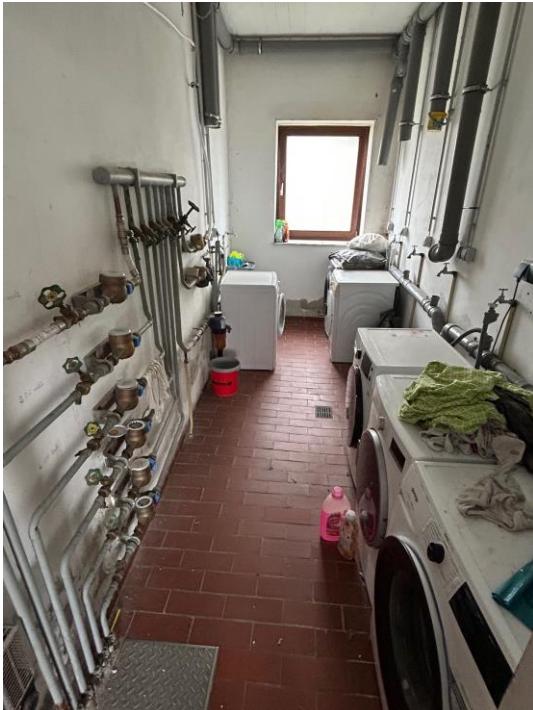
Bild: 7 / 14

Waschraum im EG mit separaten Wasseruhren /
WE

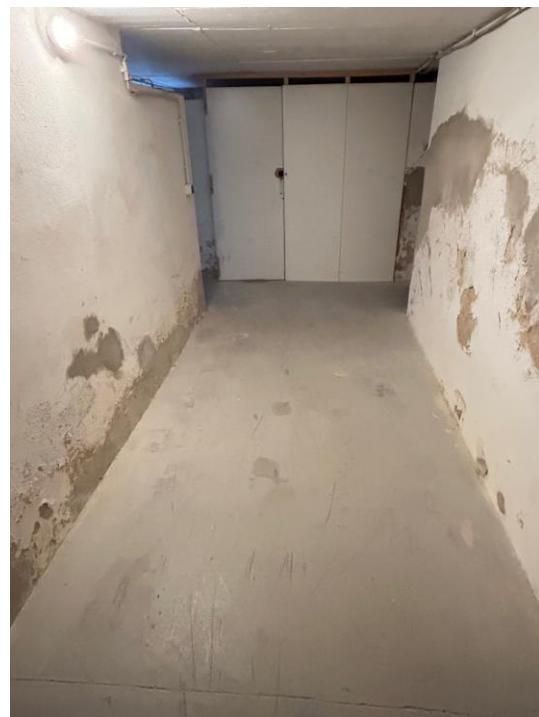
Bild: 8 / 14

Kellergeschoß: Putzschäden mit abplatzenden / hohl aufliegenden Putzschichten.

Kellerflur mit Putzabplatzungen

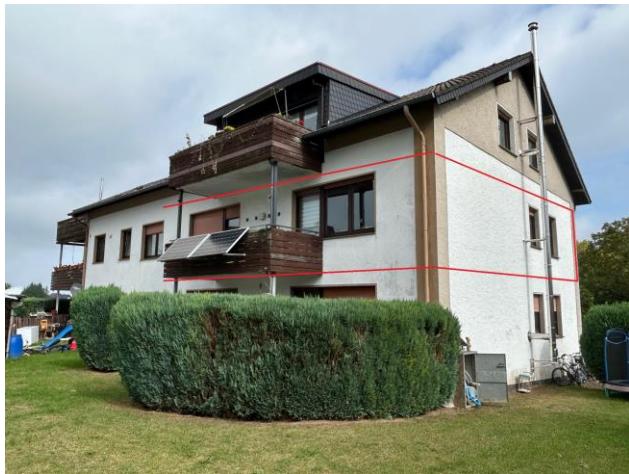
Südansicht

(Balkonkraftwerk im Eigentum der Mieterin)

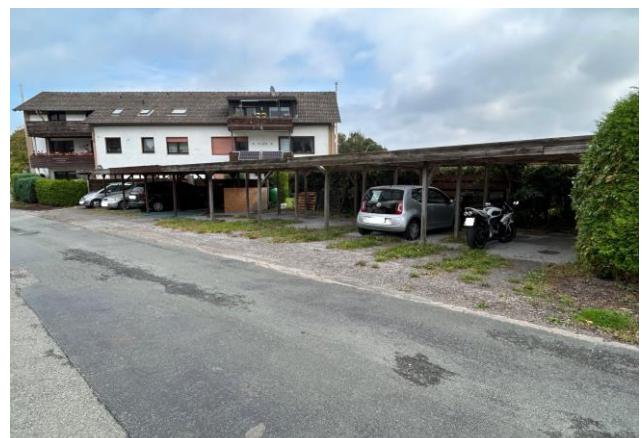
Bild: 10 / 14

Südansicht mit Carportanlage

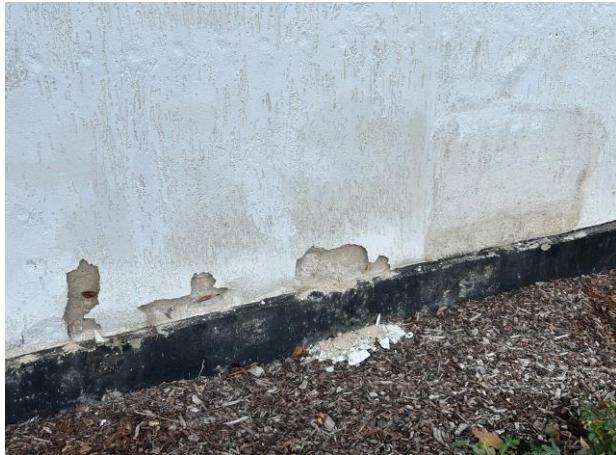
Bild: 11 / 14

Mauerwerk: Putz-/Mauerwerksschäden durch Feuchte- oder Frosteinwirkung.

Beispiel für Putzabplatzungen im Fassadenbereich

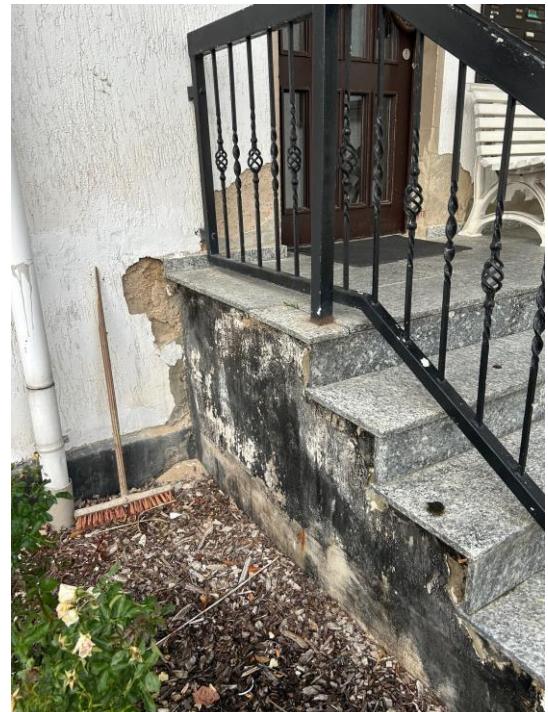
Bild: 12 / 14

Putzabplatzungen im Fassadenbereich zur Eingangstreppe

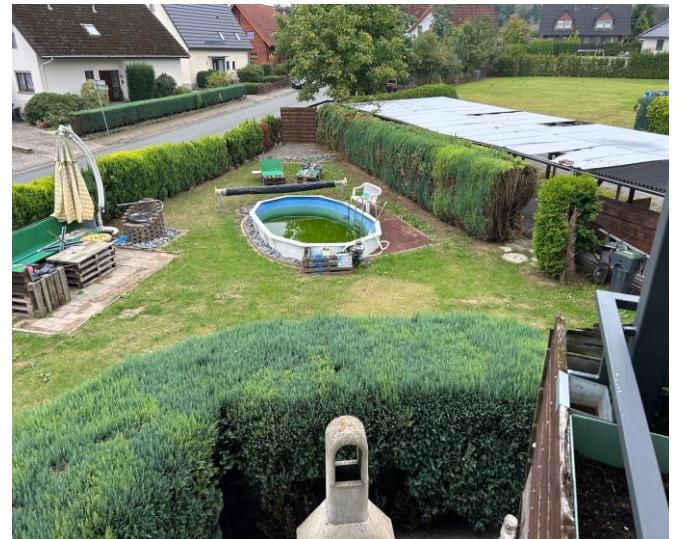
Bild: 14 / 14

Dach: Undichtigkeiten im Dachbereich mit einzelnen Wasserschäden.
Carportabdeckung überwiegend abgängig.

Aussenanlage - Gartenfläche / rechts Carportanlage mit Schäden im Bereich der Dacheindeckungen
