Verkehrswertgutachten

3-Familienhaus mit Garage
Petristr. 20, 32657 Lemgo

Verkehrswertgutachten für ein 3-Familienhaus mit Garage in Lemgo, Pettristr. 20 vom 03.11.2023

Gegenstand der Bewertung: 3-Familienwohnhaus mit Garage in Lemgo, Pettristr. 20

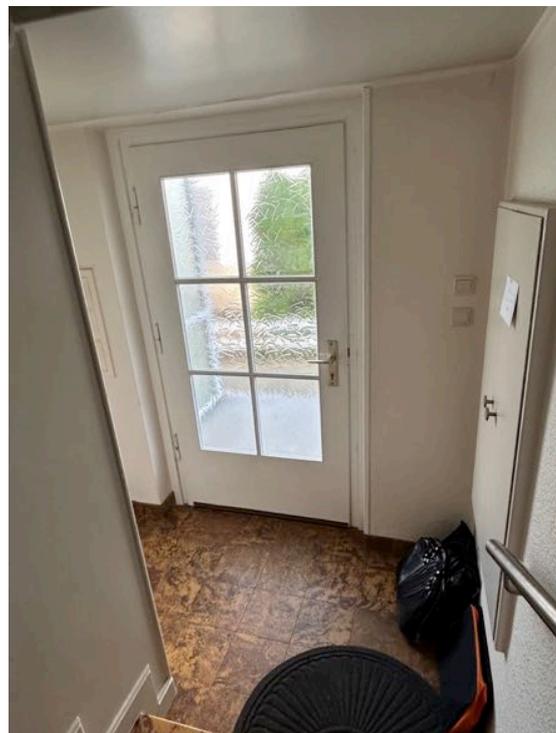
Hauseingang

- die Haustür verfügt noch über Einfachverglasung und genügt nur bedingt heutigen Anforderungen, ebenso die Wohnungseingangstüren
- die Elektrik ist nur in Teilbereichen erneuert
- im Keller tlw. Mauerwerks-, Putz- und Feuchtigkeitsschäden, ebenso an der Kelleraußentreppe und einem Raum unter dem Hauseingangspodest
- Rohrleitungen liegen tlw. auf Putz
- schadhafte, verbrauchte Verfließung der Treppe von der Veranda in den Garten bzw. der Veranda selbst und des Balkons, Schäden liegen an der Untersicht vor
- eingeschränkte Nutzbarkeit der Garage aufgrund der geringeren Größe

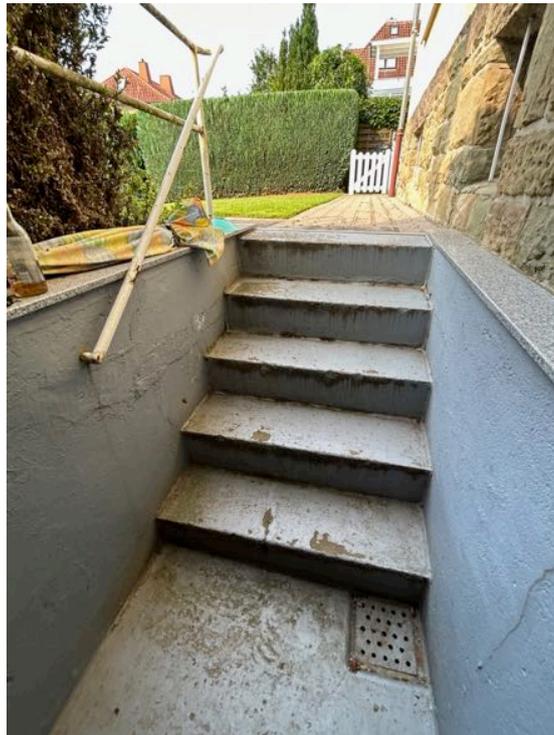
Kelleraußentreppe

- Überdachung des Hauseingangs
- Kelleraußentreppe, Außentreppen am Hauseingangspodest und der Veranda
- Balkon bzw. Veranda, roter Klinkerbelag, Kunststoffverkleidung des Geländers, im Obergeschoß mit Markise
- massiv errichtete Garage mit Satteldach und roter Eindeckung, Holzflügeltor
