GUTACHTEN
über den Verkehrswert (i.S.d. § 194 Baugesetzbuch)

Zwangsversteigerungsverfahren Geschäftsnummer: 17 K 35/24

Objekt: Mit einem **Wohn- und Geschäftshaus**
bebautes Grundstück
in **46145 Oberhausen, Wilhelmstr. 1**,
Gemarkung Sterkrade, Flur 22, Flurstück 63
Grundbuch von Sterkrade Blatt 2955

Verkehrswert: **513.000,00 €**

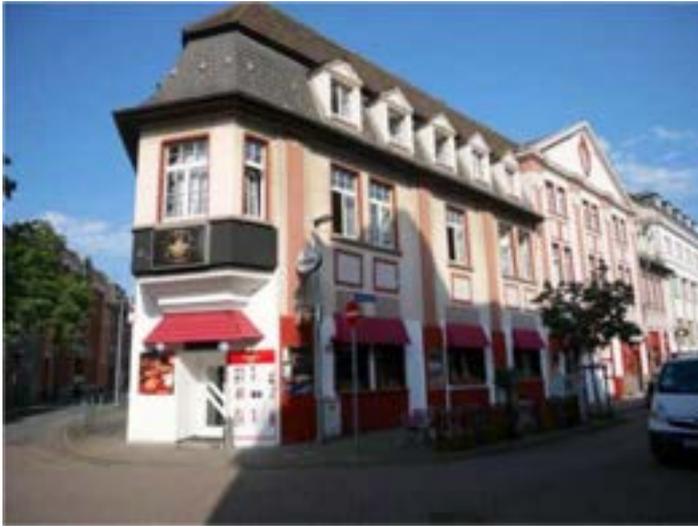
Bild 01

Blick auf die zu bewertende Eckbebauung *Wilhelmstraße 1* (rechterhand) und *Holtkampstraße* (linkerhand) gelegen im Stadtzentrum Oberhausen-Sterkrade. Das 2-geschossige Wohn- und Geschäftsgebäude wurde ca. 1911 in Massivbauweise mit Mansarddach und Satteldach erbaut. Die Fassaden wurden mit baujahrestypischen Stilelementen gestaltet. Links im Eckbereich der Eingang zur Gaststätte links.

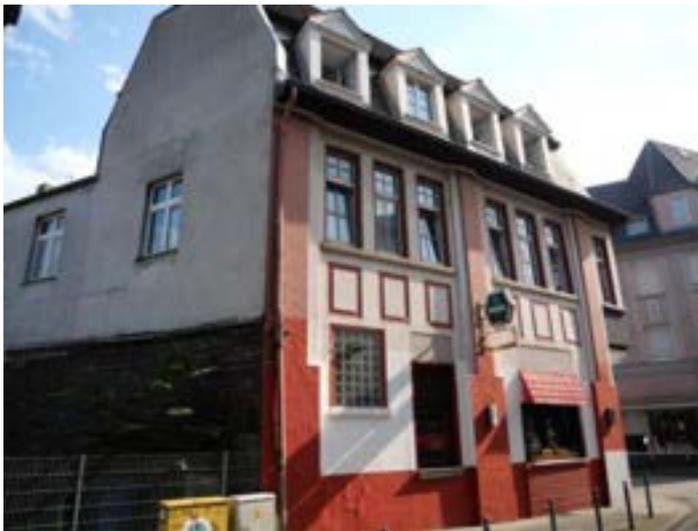
Bild 02

Blick auf die gleich gestaltete Straßenfassade zur *Holtkampstraße*. Links die einfach verputzte Giebelwand und im Anschluss die Rückfassade des Gebäudes. Das Haus umfasst zwei Gaststätten im Erdgeschoss und insgesamt 7 Wohnungen in den Obergeschossen. Das ausgebaute Dach wurde mit Stehgauben mit verzierten Giebeldreiecken ausgestattet.

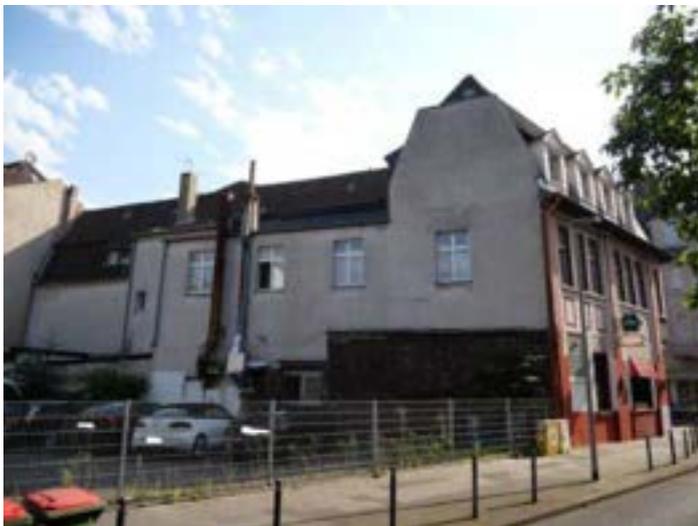
Bild 03

Blick auf die einfache Rückfassade, welche auf ein unbebautes Grundstück zeigt. Mitte/Links befindet sich das Treppenhaus, leicht zurückversetzt zum 2-geschossigen Bereich rechts daneben. Zu sehen sind auch 2 Außenkamine, die sich jedoch korrodiert zeigen. Ganz links befinden sich die Überdachungen des Hofbereichs hinter dem Treppenhaus und des rückwärtigen rechten Gaststättenbereichs.

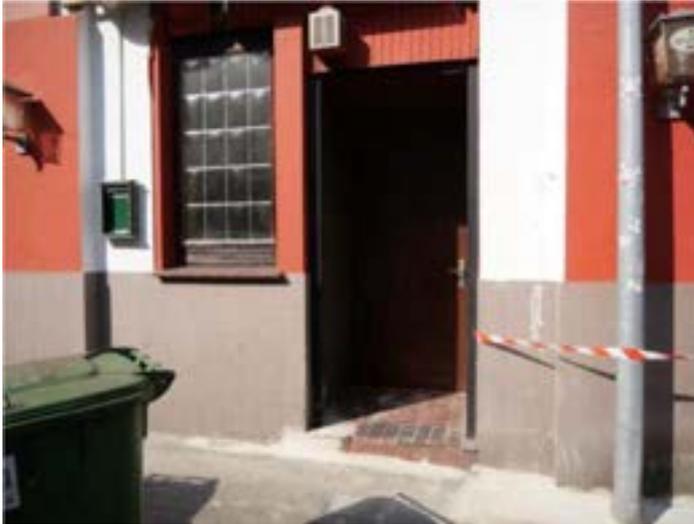
**Bild 04*****Übersichtsbild***

Blick auf den Eingang zur Gaststätte rechts. Über ein gefliestes Podest erreicht man die zurückversetzte Holztür. Links ein altes Holzfenster mit Bleiverglasung. Hier wurde der Sockelbereich der Fassade mit Platten verkleidet.

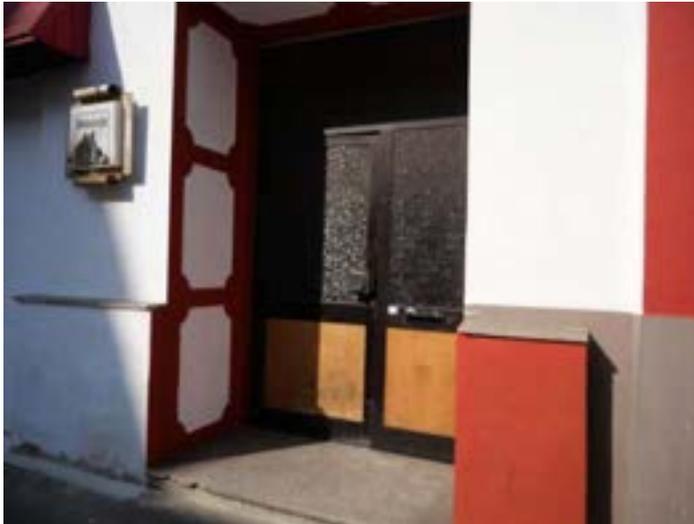
**Bild 05*****Übersichtsbild***

Blick auf den Eingang zum Treppenhaus und zu den Wohnungen. Auch hier gelangt man über ein Podest zur zurückversetzten Haustür in Aluminium mit Strukturglas und Oberlicht. Der untere Bereich wurde mit Paneelen verschlossen.

- Die alte Hauseingangstür ist beschädigt, der untere Bereich wurde mit Platten verschlossen. Die Tür ist zu erneuern.
- An der Eingangsstufe zeigen sich Abplatzungen in der Kante.

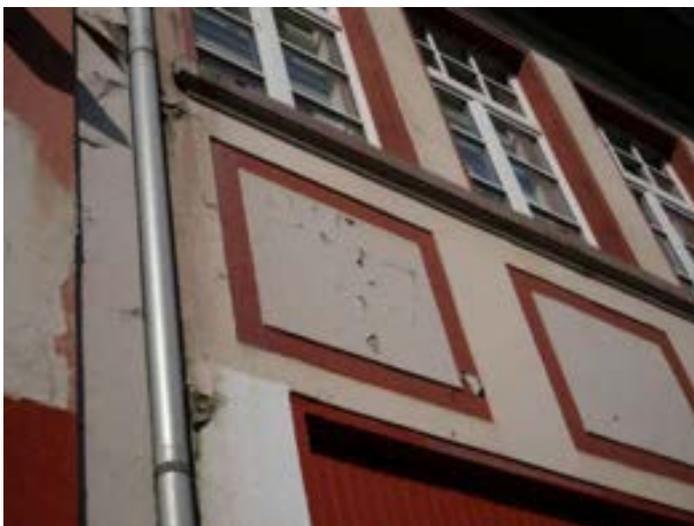
**Bild 06*****Übersichtsbild***

Blick auf die Straßenfassade zur Wilhelmstraße. Teilweise zeigen sich erhebliche Farbabplatzungen und Ausbruchstellen. Die Straßenfassaden sind insgesamt zu sanieren und neu zu streichen.

- Die Straßenfassaden zeigen teilweise Abplatzungen in der Farbe und Verfleckungen. Die Rückfassaden zeigen sich ergraut und verfleckt. Ein Teilbereich der Rückfassade ist in unverputztem Mauerwerk. Die Fassaden sind zu sanieren und neu zu streichen.
- Das Satteldach und die gesamte rückwärtige Dachbereich sind mit alten Tondachpfannen eingedeckt. Die Dacheindeckung ist mittelfristig zu erneuern.
- In den Dachwohnungen konnte im Gaubenbereich an verschiedenen Stellen Undichtigkeiten und Schäden festgestellt werden, sh. Bild:

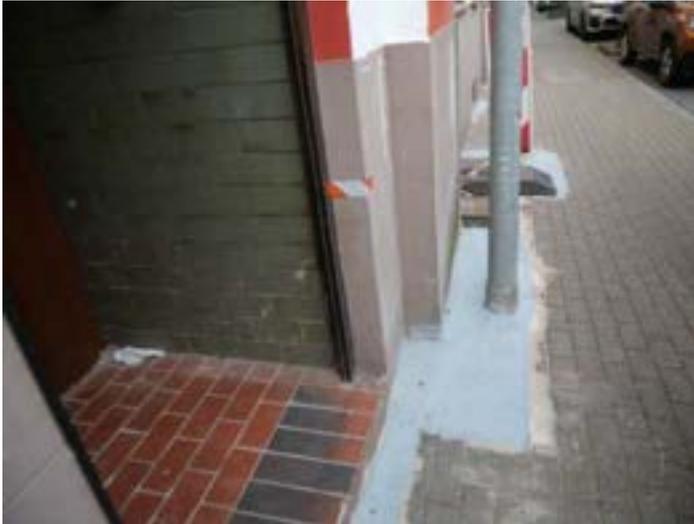
**Bild 07****Übersichtsbild**

Hier wurden bereits Ausbesserungen durchgeführt, da es angeblich durch Undichtigkeiten zu Feuchteschäden gekommen ist, auch im Bereich des Regenfallrohres.

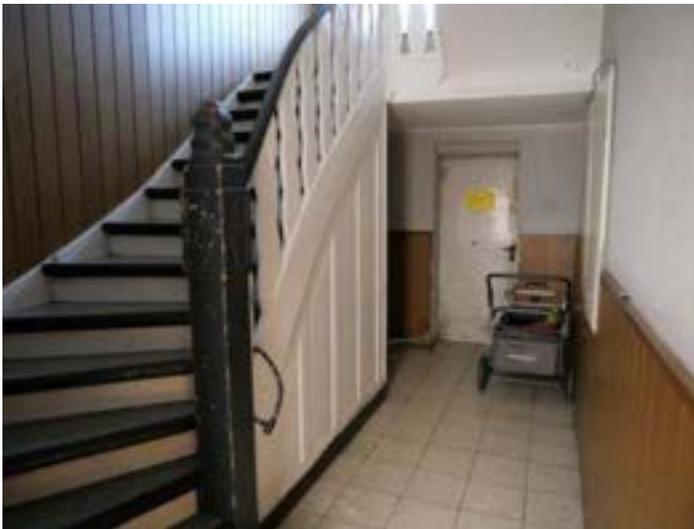
**Bild 08****Übersichtsbild**

Blick in den Hauseingang mit Geschosstreppe linkerhand. Boden mit Kunststeinbelag, Wände mit Strukturputz und Anstrich, im Sockelbereich mit Holzverkleidung. Die Holzstiege mit PVC-Belag und Holzgeländer führt in die Obergeschosse, zu den Wohnungen. Vor Kopf die Tür zum Hinterhof. Linkerhand gelangt man in den Keller.

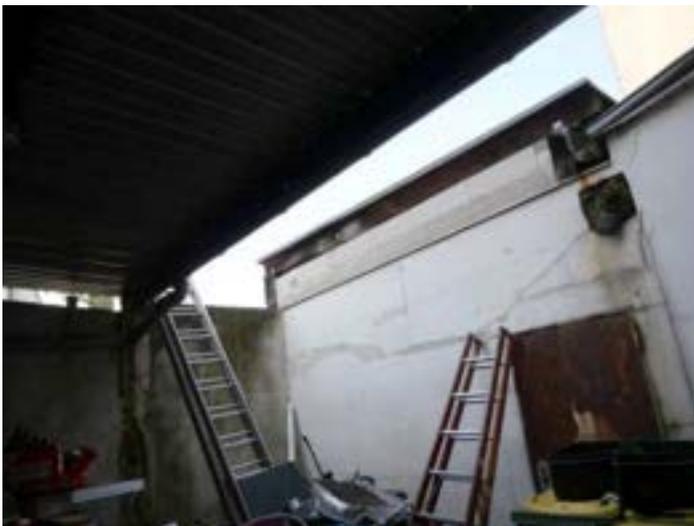
**Bild 09****Übersichtsbild**

Blick in den rückwärtigen Hofbereich, der größtenteils überdacht wurde. Rechterhand befindet sich der überdachte rückwärtige Bereich der rechten Gaststätte. Der Hofraum ist vermüllt, die Wände zeigen sich renovierungsbedürftig.

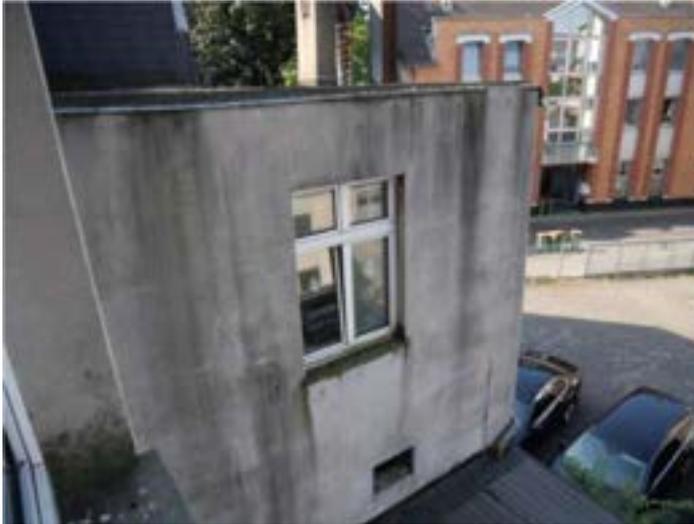
**Bild 10*****Übersichtsbild***

Blick vom Treppenhaus auf den rückwärtigen 2-geschossigen Gebäudeteil mit Flachdach. Rechts unten im Bild die Hofüberdachung. Die einfach verputzte Rückfassade zeigt sich ergraut und verfleckt. Sie ist ebenfalls zu sanieren und neu zu streichen.

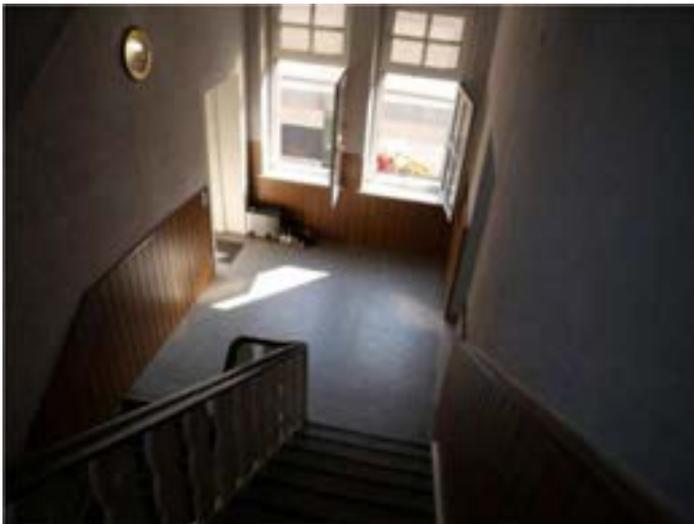
**Bild 11*****Treppenhaus, Obergeschoss***

Blick in das Treppenhaus mit Zwischenpodest auf dem Obergeschoss. Boden mit PVC-Belag, Wände mit Strukturputz und Anstrich. Zur Wilhelmstraße hin zwei Kunststoff-Fenster mit Sprossen und Oberlicht älteren Datums. Linkerhand gelangt man zu einer Wohnung; rechterhand zu einem Flur und 3 weiteren Wohnungen.

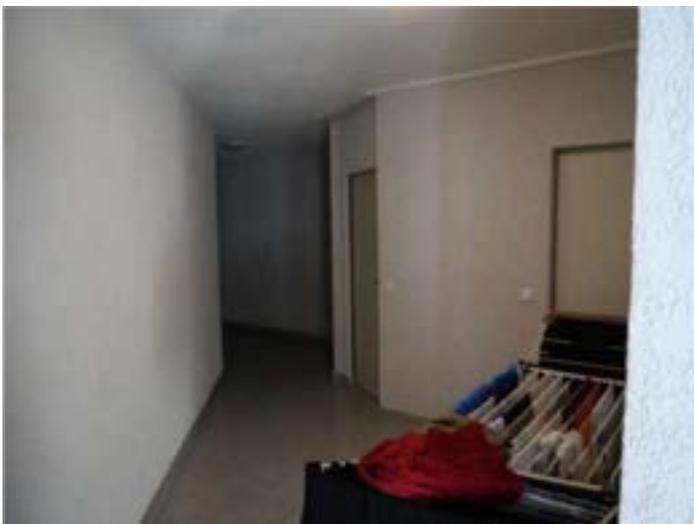
**Bild 12*****Obergeschoss***

Blick in den von der Straße gesehen linken Flur, ausgestattet mit Granitbelag. Rechterhand ein WC und links daneben eine Dusche. Beide gehören zur kleinen Wohnung mitte hinten und liegen unvorteilhaft außerhalb der Wohnräume.

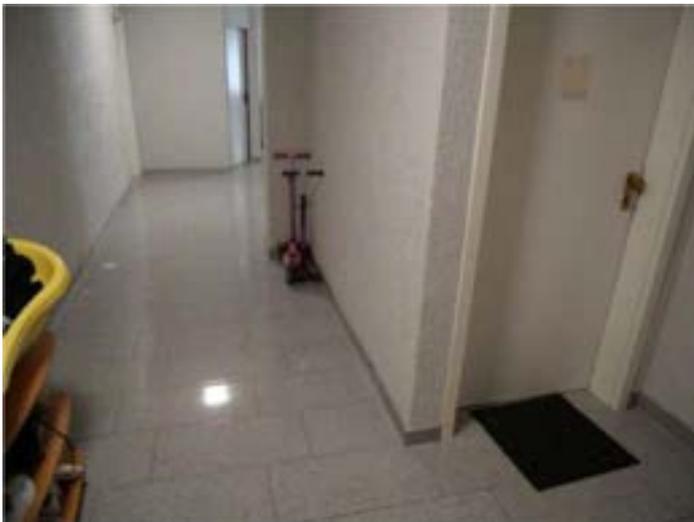
**Bild 13*****Obergeschoss***

Blick auf den hinteren Flurbereich, über den die Wohnung hinten links und die Wohnung vorne links erschlossen werden.

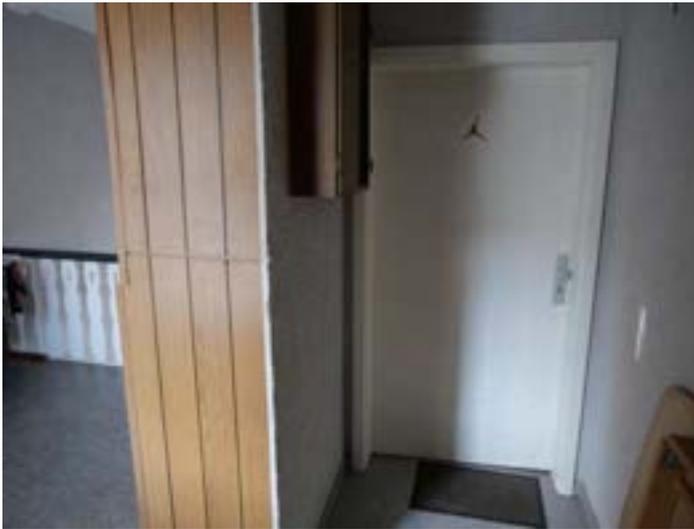
**Bild 15*****Treppenhaus, Dachgeschoss***

Blick auf das Zwischenpodest mit PVC-Belag im Dachgeschoss. Linkerhand gelangt man zur rechten Wohnung, rechterhand zu einem Flur und zwei weiteren Wohnungen.

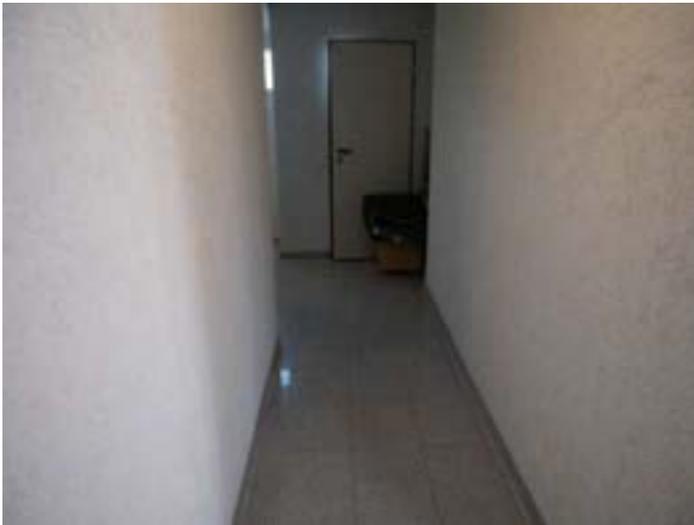
**Bild 16*****Dachgeschoss***

Blick in den kleinen Vorflur mit Granitbelag, und auf die Wohnungstür der rechten Wohnung im DG. Linkerhand sieht man das Treppenhaus.

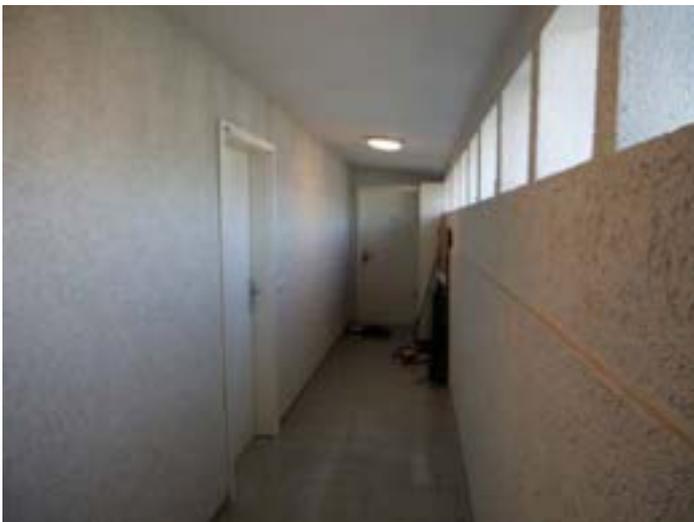
**Bild 17*****Dachgeschoss***

Blick in den vorderen Bereich des winkelförmigen linken Flurs, der mit Granitbelag ausgestattet wurde. Im Hintergrund ein Abstellraum.

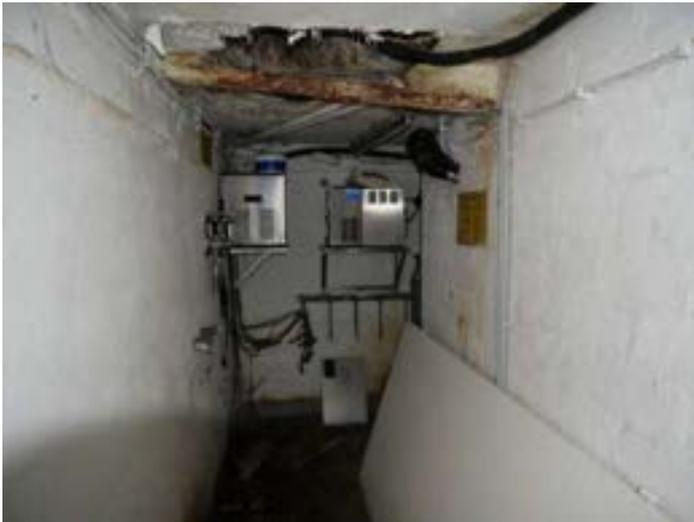
**Bild 19*****Kellergeschoss***

Blick in den von der Straße gesehen rechten Kellerbereich. Sanierungsbedürftiger Zustand.

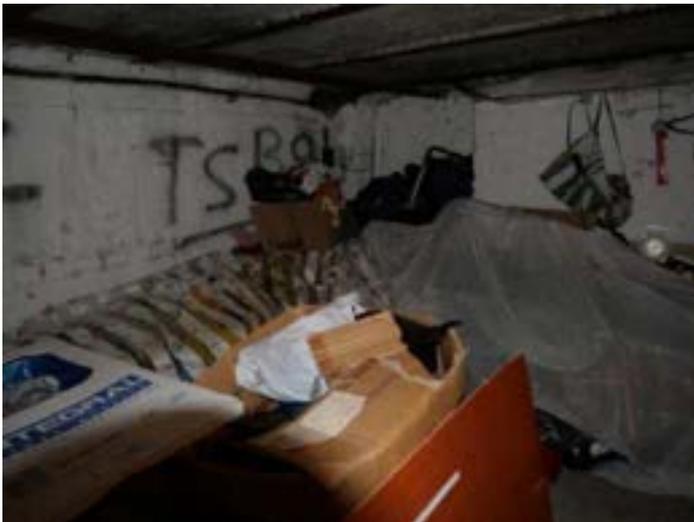
**Bild 20*****Kellergeschoss***

Blick in einen weiteren Kellerraum. Boden mit Estrich, Wände in Mauerwerk mit Anstrich, Kappendecke mit Stahlträgern und ausbetonierten Feldern. Der Keller ist vermüllt.

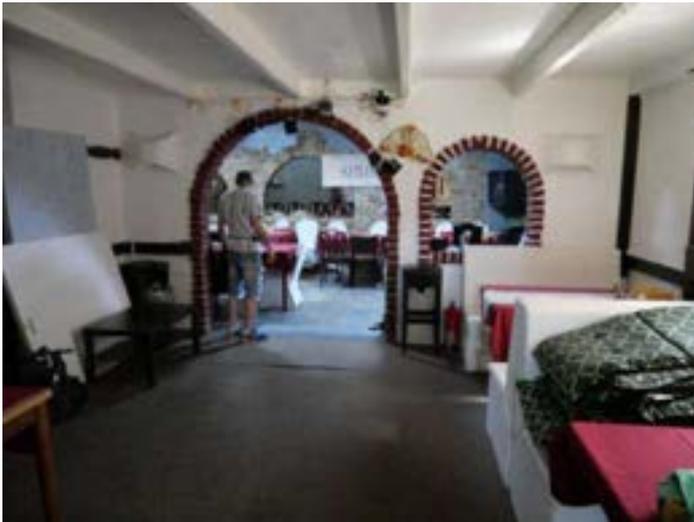
**Bild 21*****Gaststätte links***

Blick in den vorderen Gastraum, der über den Eingang im Eckbereich erschlossen wird (ganz rechts im Bild). Links die Theke, hinter der sich die Küche befindet. Boden mit Teppichbelag, Wände und Decke mit Putz, überwiegend Kellenschlag, und Anstrich.

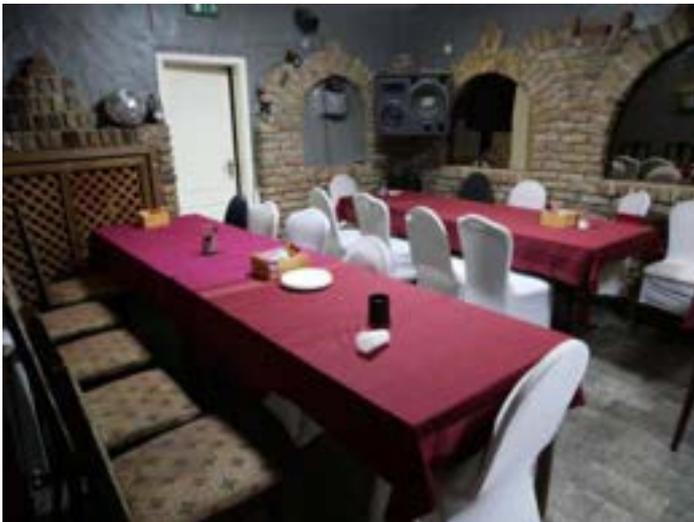
**Bild 22*****Gaststätte links***

Blick in zwei weitere sich anschließende Gasträume. Wände und Decken wurden hier mit aufgesetzten Balken gestaltet, die Rundbogenöffnungen mit Riemchen verziert.

Laut Aussagen des Mieters umfasst die Gaststätte insgesamt ca. 80 Sitzplätze.

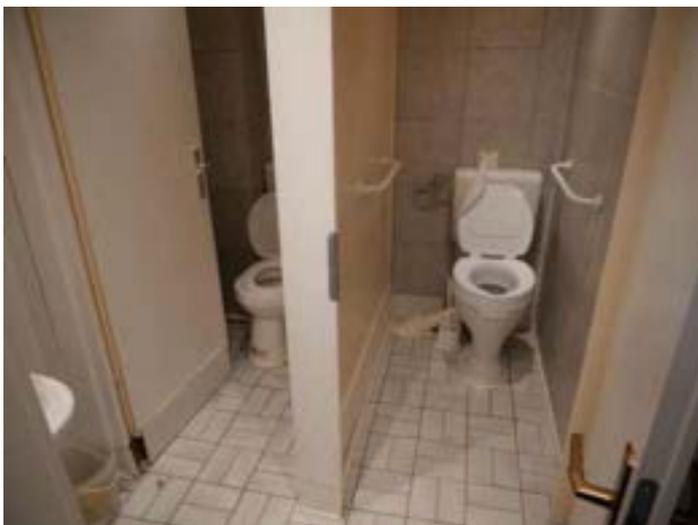
**Bild 26*****Gaststätte links***

Blick in das Damen-WC, ausgestattet mit 2 Toiletten. Boden mit Keramikplattenbelag, Wände ca. 1,80 m hoch gefliest. Die Ausstattung ist älteren Datums.

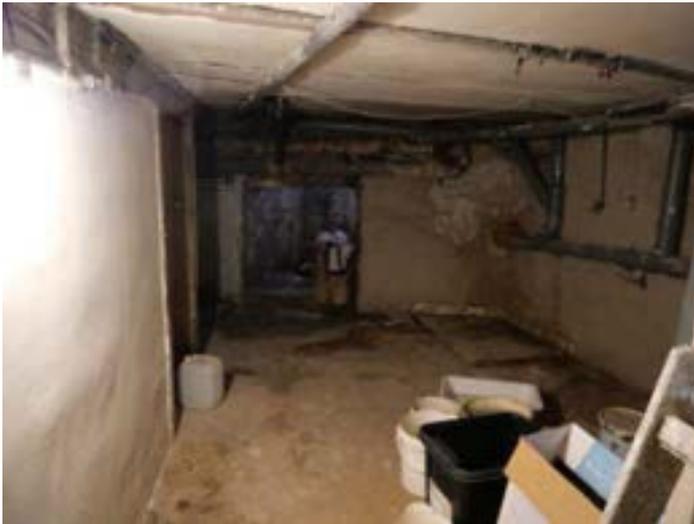
**Bild 28*****Gaststätte links***

Blick in einen anderen Kellerbereich, überwiegend im Altzustand. Die linke Wand wurde vom Mieter neu verputzt. Des Weiteren hat dieser, nach einem Rohrschaden, zum Teil neue Abwasserrohre eingebracht.

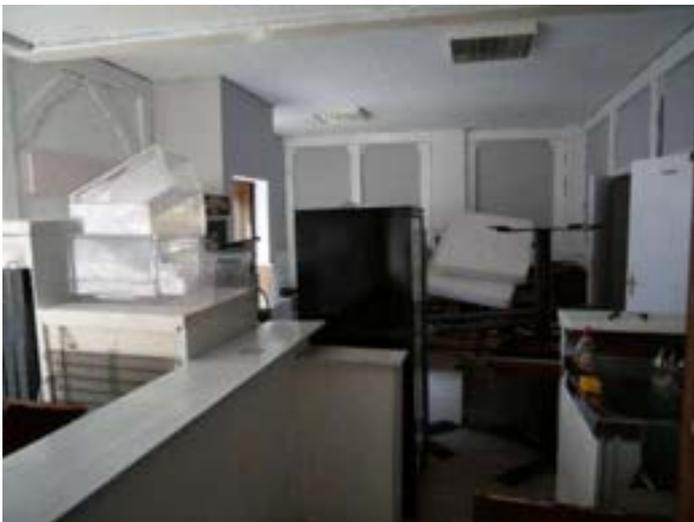
**Bild 29*****Gaststätte rechts***

Blick in den Gastraum der nicht vermieteten Gaststätte. Im Hintergrund links die Eingangstür, gegenüber die Toilettenanlagen. Im Bildvordergrund die Theke, hinter der sich die Küche befindet. Boden mit Laminat, Wände teilweise mit Holzverkleidung gestaltet, abgehängte Akkustikdecke. Die Räume befinden sich insgesamt in einem renovierungsbedürftigen Zustand. Möbel und Unrat sind zu entsorgen.

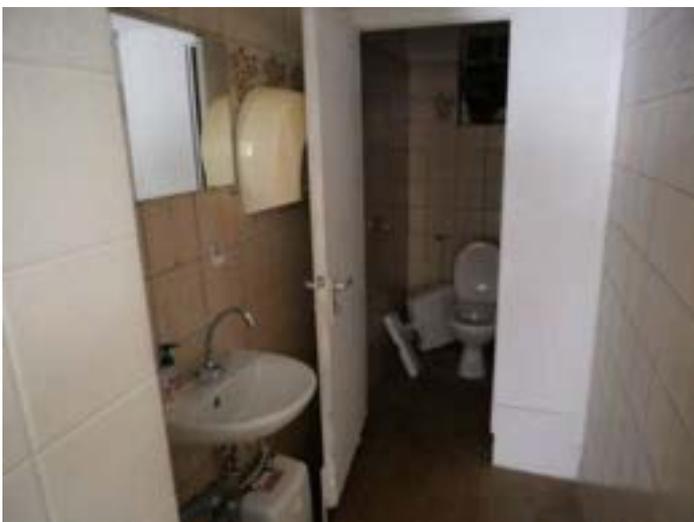
**Bild 30*****Gaststätte rechts***

Blick in das Damen-WC. Vorraum mit Waschbecken und eine Toilette. Boden mit Keramikplattenbelag, Wände türhoch gefliest. Die Ausstattung ist alt, der Spülkasten abgerissen. Sanierungsbedürftiger Zustand.

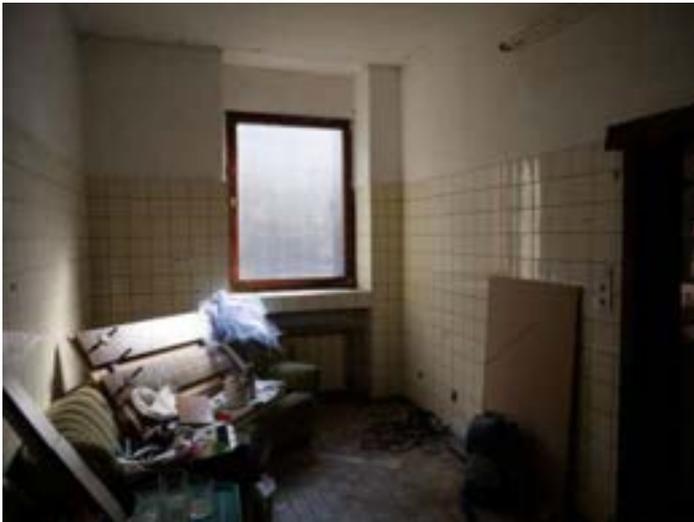
**Bild 32*****Gaststätte rechts***

Blick in die Küche mit altem Holzfenster mit Strukturglas zur *Wilhelmstraße*. Boden mit Keramikplattenbelag, Wände ca. türhoch gefliest. Sanierungsbedürftiger Zustand.

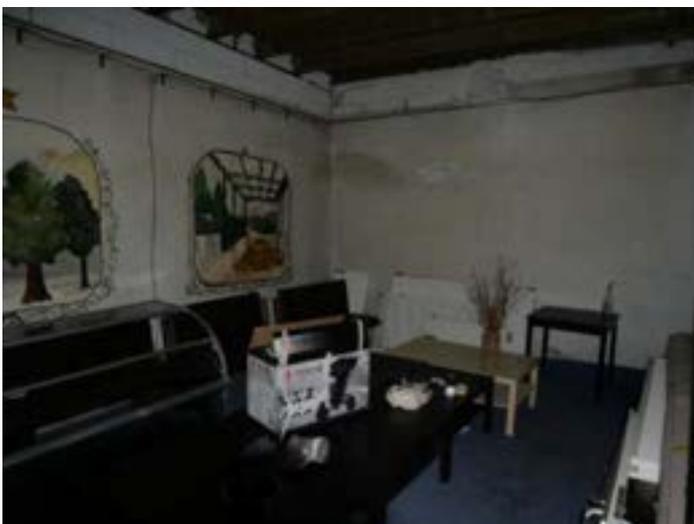
**Bild 33*****Gaststätte rechts***

Blick in den rückwärtigen Bereich, ehemals Hof oder Terrasse, welcher mit einer Holzkonstruktion überdacht wurde. Der Raum besitzt keine Fenster und keine Heizung, durch die Ritzen zieht der Wind.

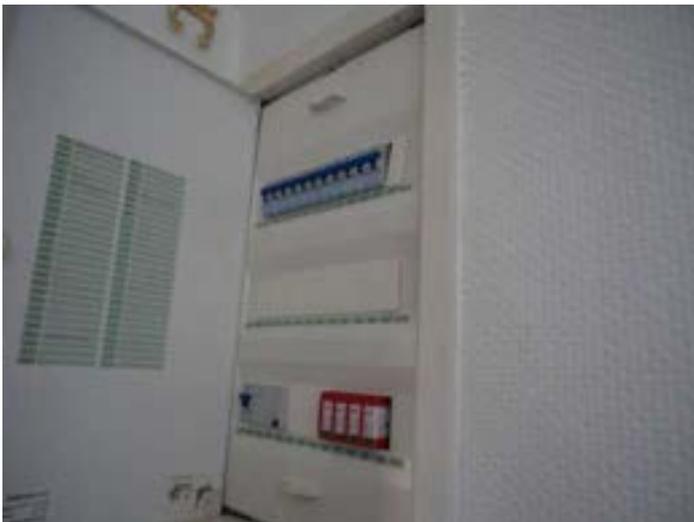
**Bild 35*****Wohnung OG rechts***

Blick in die Elektrounterverteilung, welche in den vergangenen Jahren erneuert und mit einem FI-Sicherheitsschalter ausgestattet wurde. Der Zustand ist typisch für alle Wohnungen.

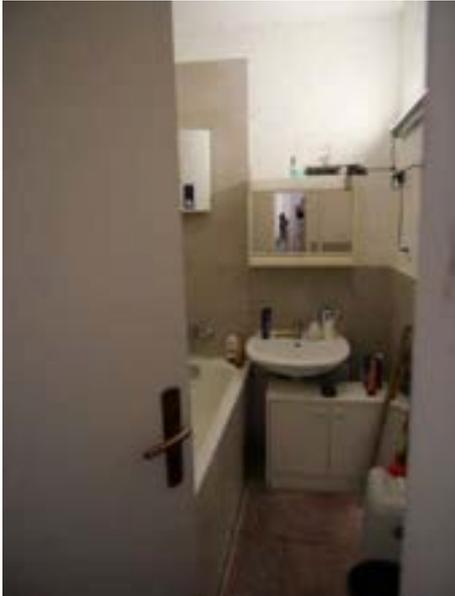
**Bild 37*****Wohnung OG rechts***

Blick in das Innenbad, welches über das Schlafzimmer erschlossen wird. Ausstattung mit Badewanne und Waschbecken. Boden mit Keramikplattenbelag, Wände ca. 1,20 m hoch gefliest, Duscbereich fast raumhoch, darüber Putz und Anstrich. Ein Heizkörper ist nicht vorhanden.

- In den Bädern der Wohnungen sind die elektrische Lüftung und der Spülkasten überwiegend defekt. Des Weiteren fehlen Heizkörper in den Bädern.
- Die vorhandenen Kunststoff-Fenster im Gebäude sind älter (Baujahr unbekannt). Laut Angaben des Hausmeisters sind sämtliche Fenster undicht.

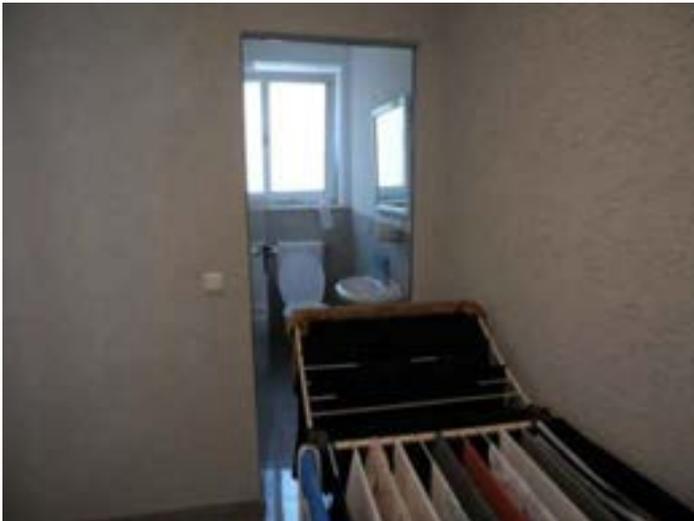
**Bild 38*****Wohnung OG hinten mitte***

Blick vom Hausflur in das WC, welches zur hinteren 1-Zimmer-Wohnung gehört. Ausstattung mit Toilettenkörper und Waschbecken. Boden mit Granitbelag, Wände ca. 1,20 m hoch gefliest. Nachteilig ist die Lage außerhalb der Wohnung.

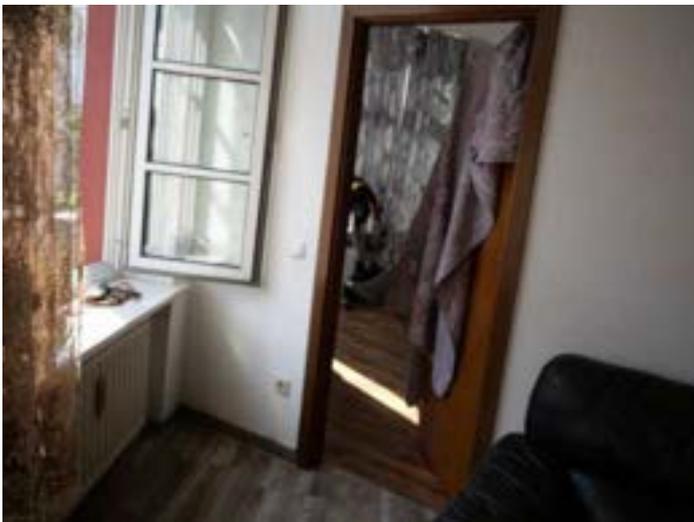
**Bild 41*****Wohnung OG vorne mitte***

Blick in den Wohnraum der vermieteten 4-Zimmer-Wohnung. Der Raum wird über die Küche begangen und ist gleichzeitig Durchgangsraum zu einem weiteren Zimmer (im Bildhintergrund). Die Kunststoff-Fenster mit Isolierverglasung, Sprossen und Oberlicht zeigen zur *Wilhelmstraße*. Der Fliesenbelag in Holzoptik zeigt vermehrt Risse.

- Auffallend ist, dass der oft verlegte Fliesenbelag in Holzoptik in den Wohnungen fast überall Rissbildungen zeigt. Dies deutet auf eine nicht fachgerechte Verlegung hin. Vermutlich bewegt sich der Untergrund und führt zu Rissbildungen.

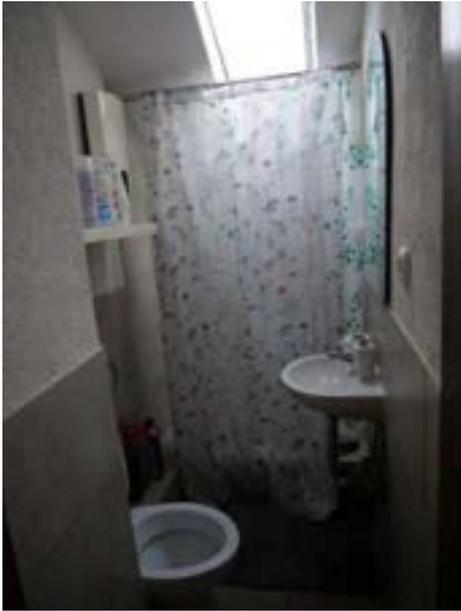
**Bild 46*****Wohnung DG rechts***

Blick in das Bad, ausgestattet mit Dusche, Toilettenkörper und Waschbecken. Das Dachlukenfenster sollte durch ein Dachflächenfenster ersetzt werden. Der Keramikplattenbelag ist teilweise gerissen.

Zustand. Der Fliesenbelag im Bad zeigt teilweise Rissbildungen, der Fliesenbelag in der Küche ist überwiegend gerissen. Beide Bereiche sind zu erneuern. Das Dachlucfenster im Bad sollte durch ein Dachflächenfenster ersetzt werden. Im Bereich des Fensters zeigt sich Schimmelpilzbildung.

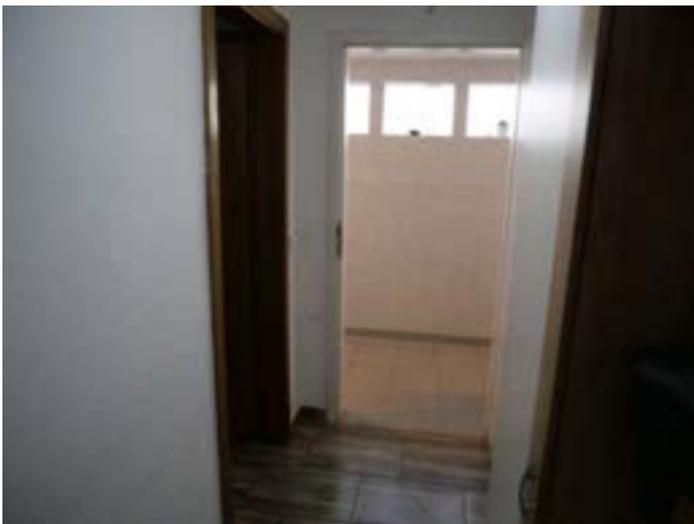
**Bild 47*****Wohnung DG mitte***

Blick in die Diele der vermieteten 1-Zimmer-Wohnung. Im Hintergrund der Hausflur im Dachgeschoss mit Wandöffnungen zur Gebäuderückseite. Auch hier zeigen sich die typischen Risse im Fliesenbelag. Die Eingangstür ist beschädigt.

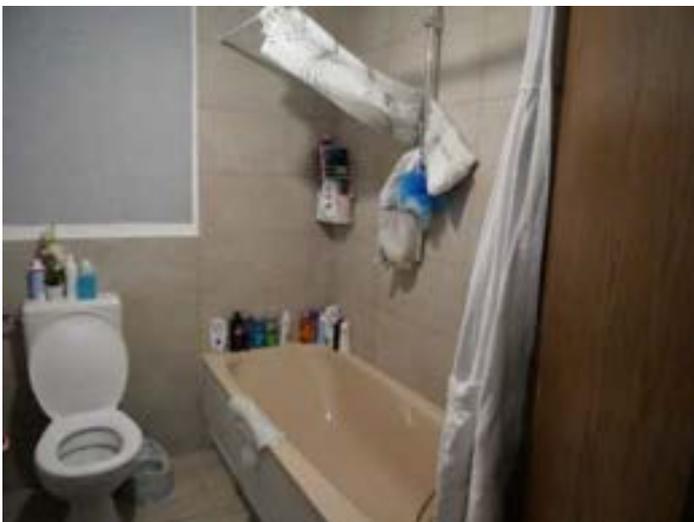
**Bild 48*****Wohnung DG mitte***

Blick in das Innenbad, ausgestattet mit Badewanne, Toilettenkörper und Waschbecken. Boden und Wände mit den typischen Fliesen, wie bereits beschrieben. Der Bodenbelag zeigt erhebliche Rissbildungen. Die elektrische Lüftung ist defekt.

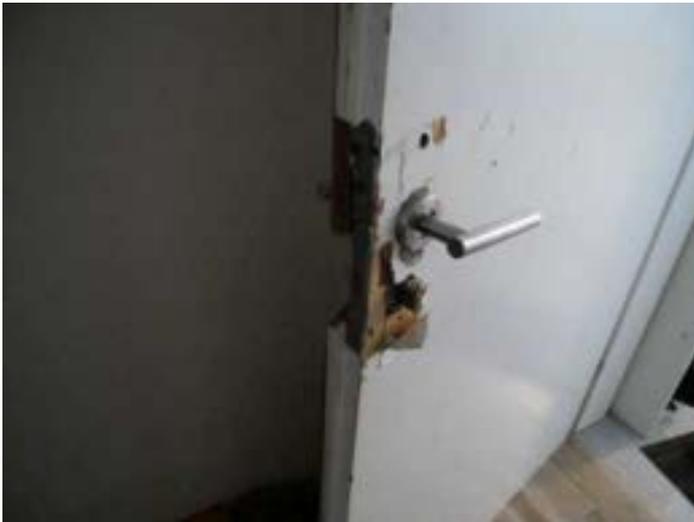
**Bild 50*****Wohnung DG links***

Blick auf die Wohnungseingangstür. Sie ist stark beschädigt und zu erneuern.

- Die Holzfenster im EG mit Einfachverglasung sind alt und zeigen Abplatzungen in der Farbe.
- Die Holztür zum Keller ist beschädigt.
- Verschiedene Wohnungseingangstüren sind beschädigt und zu erneuern.
