GUTACHTEN über den Verkehrswert (i.S.d. § 194 Baugesetzbuch)

Zwangsversteigerungsverfahren Geschäftsnummer: 17 K 60/24

Objekt: Mit einem **Mehrfamilienwohnhaus** und **Garagen** bebautes Grundstück in **46049 Oberhausen, Bebelstr. 129**, Gemarkung Alstaden, Flur 3, Flurstück 57, Grundbuch von Alstaden Blatt 1021

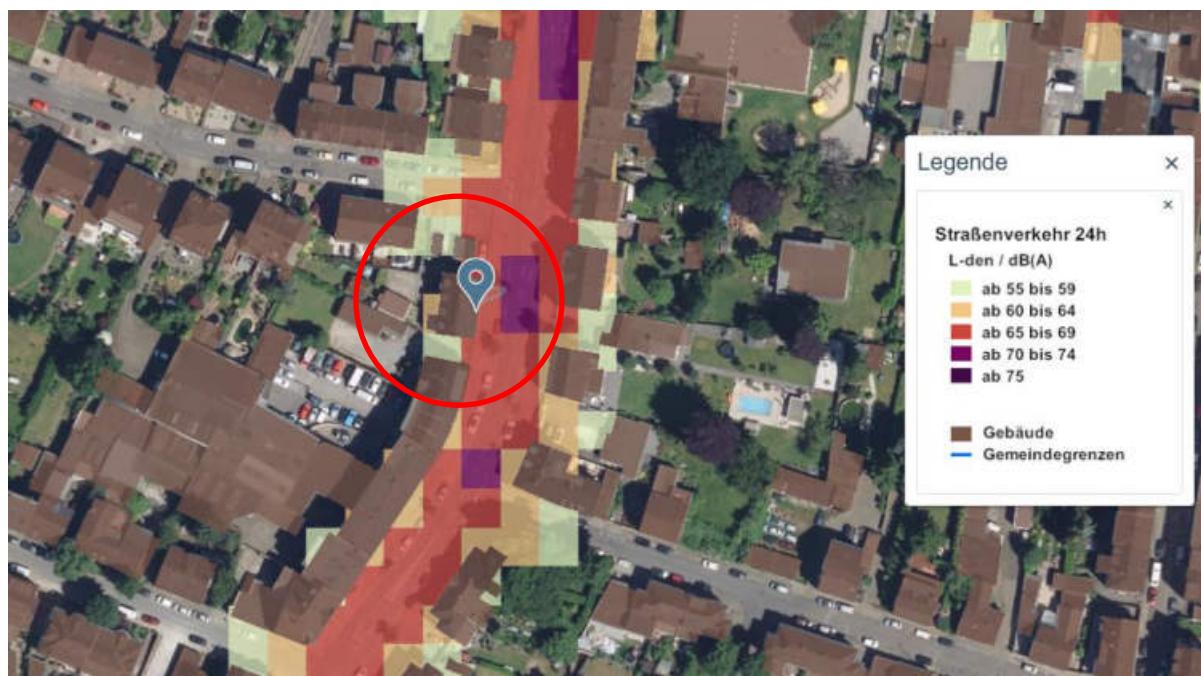
Im Bereich des zu bewertenden Grundstücks beträgt der mittlere Lärmpegel 55 bis 69 dB(A) für den Straßenlärm 24 Stunden.

Nachfolgend ein Auszug aus der Lärmkarte für Umgebungslärm in NRW im Bereich des zu bewerteten Objekts, Straßenlärm 24 Stunden:

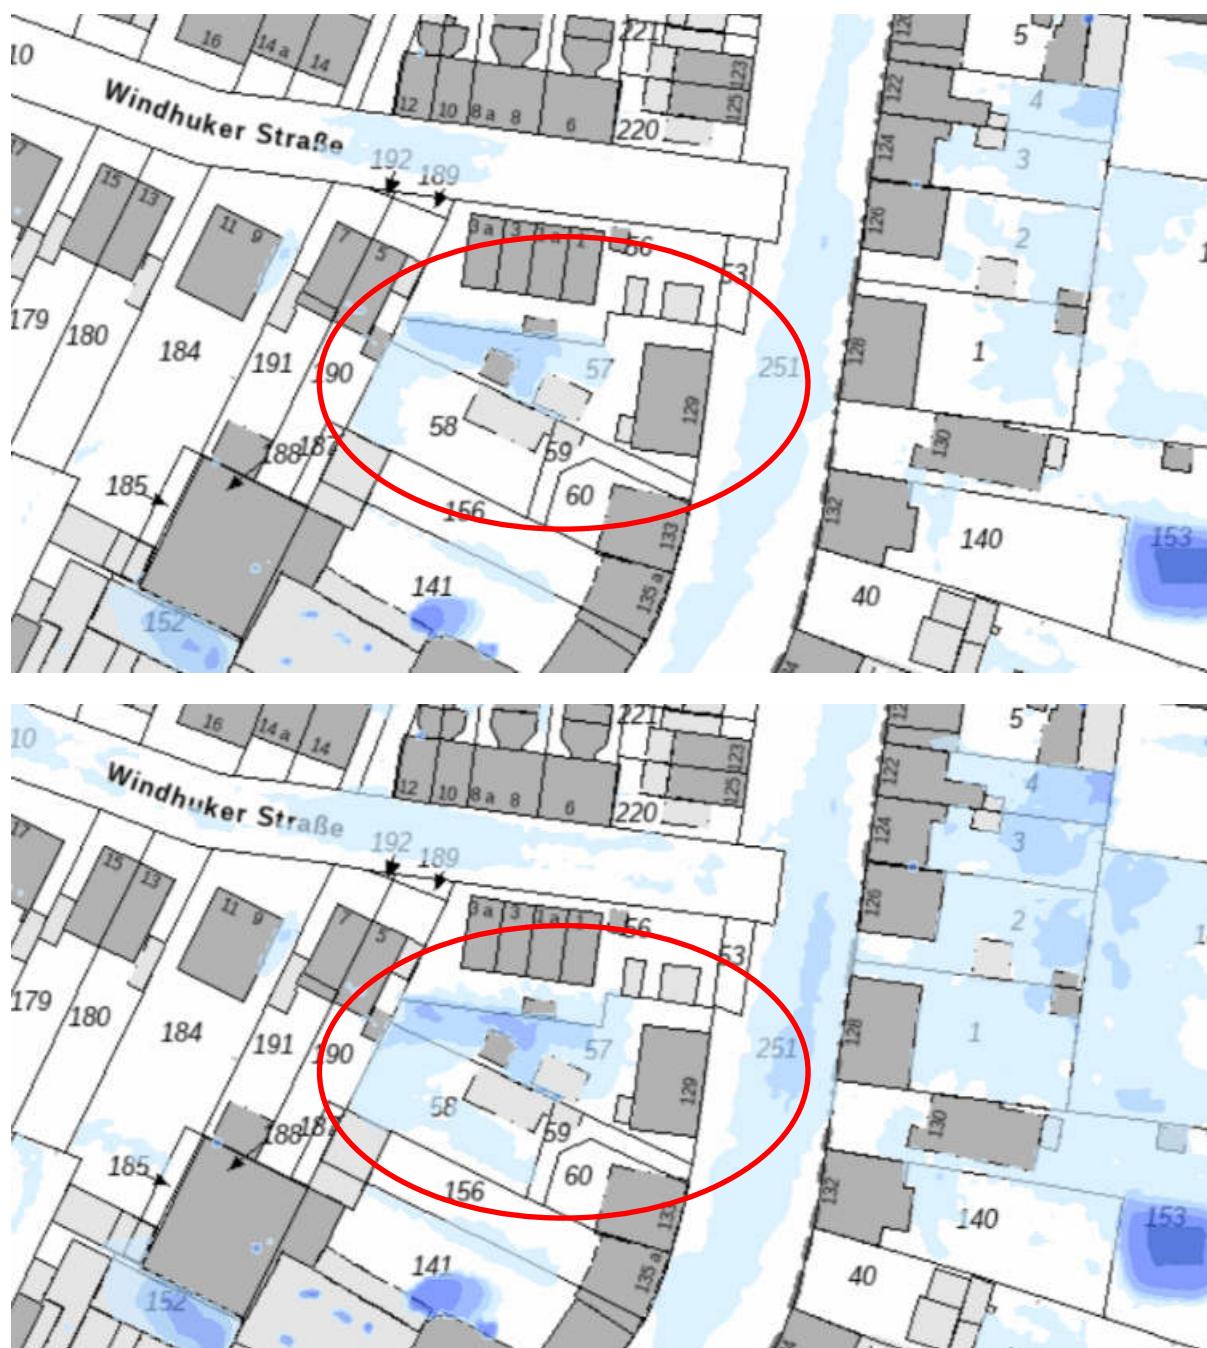
Seltenes und extremes Starkregenereignis:

Das zu bewertende Grundstück ist von Starkregenereignissen betroffen (im rückwärtigen westlichen Grundstücksbereich), wie es auch die Gefahrenkarten, erstellt vom Ministerium für Umwelt, Naturschutz und Verkehr des Landes Nordrhein-Westfalen, für diesen Bereich bestätigen. Nachfolgend Auszüge aus der **Starkregenhinweiskarte** für Nordrhein-Westfalen, im Bereich des zu bewertenden Grundstücks, (keine Legende vorhanden).

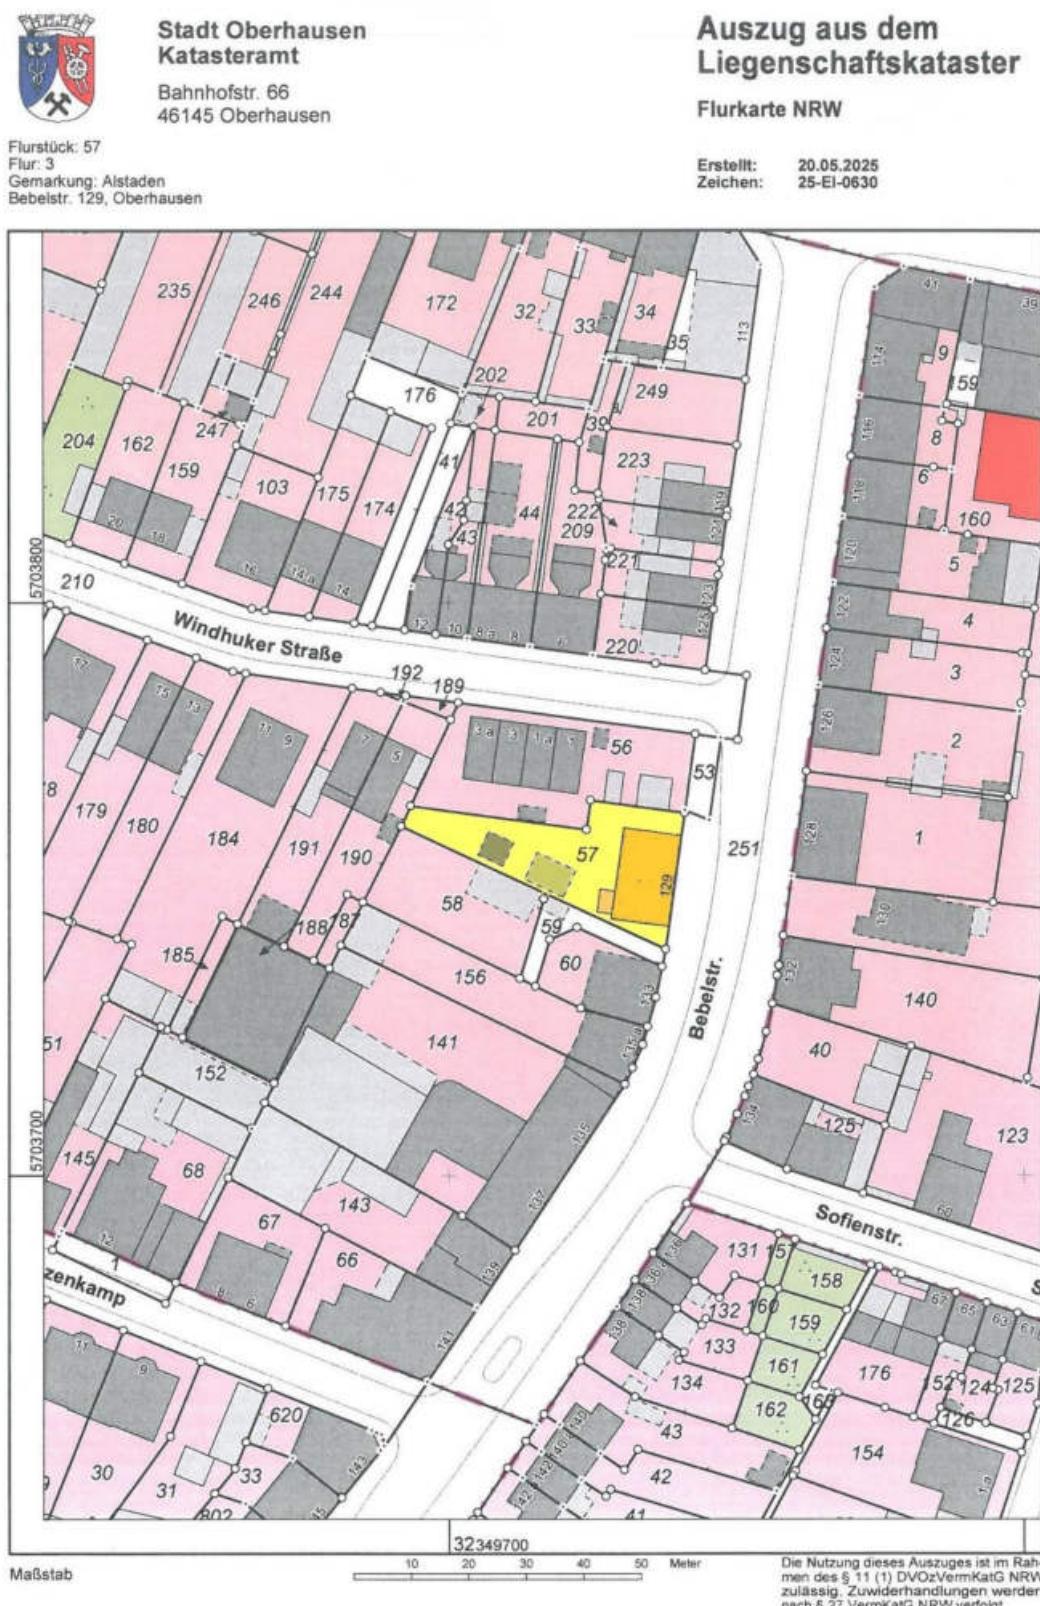
Nachfolgend wurde zur Übersicht die Flurkarte mit dem zu bewertenden bebauten Grundstück, Flurstück 57, eingefügt (unmaßstäblich):

Straßenfronten:	Ca. 24,00 m zur <i>Bebelstraße</i> .
Mittlere Tiefe:	Ca. 48,50 m.
Mittlere Breite:	Ca. 21,50 im vorderen bebauten Bereich, ca. 9,00 m im rückwärtigen Bereich.
Grundstücksgröße:	632 m ² .
Grundstückszuschnitt:	Unregelmäßig, annähernd dreieckig.
Topografie:	Überwiegend eben.

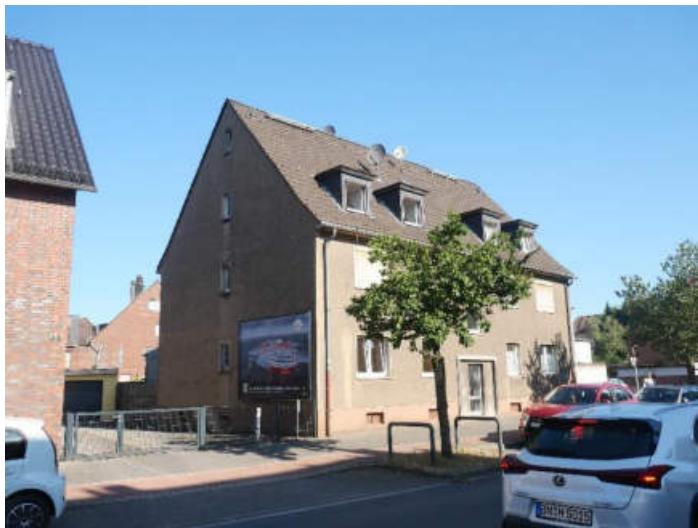
Bild 01
Übersichtsbild

Blick auf die zu bewertende Bebauung *Bebelstr. 129* gelegen in Oberhausen-Alstaden. Es handelt sich um ein 2-geschossiges Mehrfamilienhaus mit ausgebautem Dachgeschoss, wiederaufgebaut ca. 1957 in Massivbauweise mit Satteldach. Die Fassaden wurden mit Strukturputz und Anstrich ausgestattet und zeigen sich ergraut und verfleckt. Das Dachgeschoss wurde mit Gauben versehen. An der linken Giebelseite eine Werbetafel.

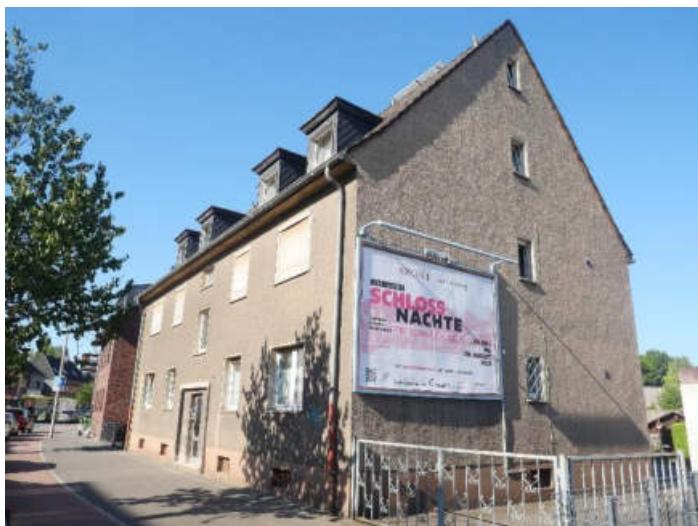
Bild 02
Übersichtsbild

Blick auf die Straßenfassade und die nördliche Giebelfassade, an der ebenfalls eine Werbetafel angebracht wurde. Über das Stahltor im Bildvordergrund gelangt man entlang der Giebelfassade auf den rückwärtigen Hofbereich. Das Gebäude grenzt mit der Fassade direkt an den öffentlichen Verkehrsraum, bzw. den Gehweg.

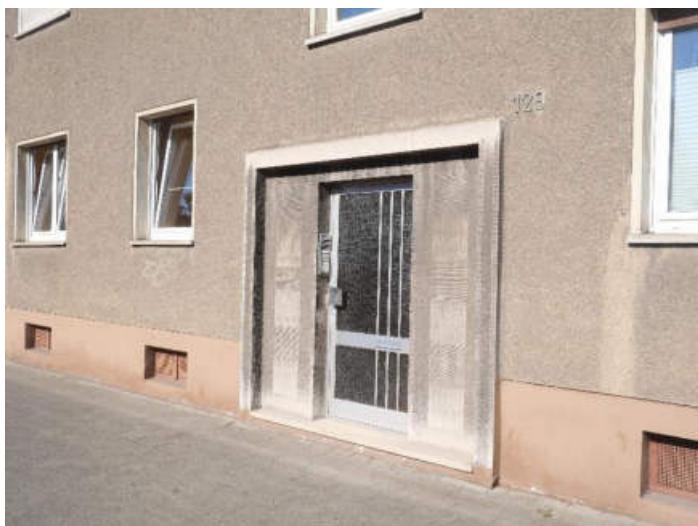
Bild 03
Übersichtsbild

Blick auf den Hauseingang, der über eine Stufe begangen wird. Der Türbereich wurde mit Faschen und gemustertem Putz gestaltet. Die Haustür aus Aluminium mit Strukturglas ist älteren Datums. Der Sockelbereich wurde mit Glattplatz ausgestattet. Hier befinden sich die Stahlkelherfenster.

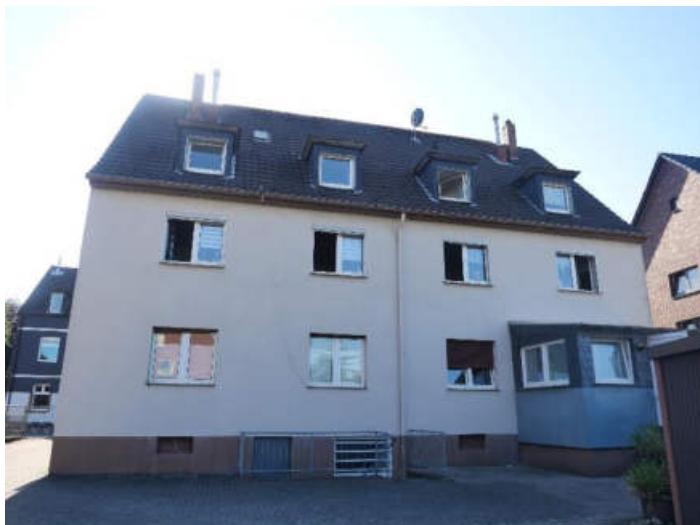
**Bild 04**
Übersichtsbild

Blick auf die Rückfassade, welche ebenfalls mit Putz und Anstrich ausgestattet wurde. Im mittleren Bereich führt eine Kelleraußentreppe mit Stahlgeländer als Absturzsicherung auf den Hofbereich. Das Dachgeschoss wurde auch zur Rückseite mit Dachgauben ausgestattet. Rechterhand eine ehemalige Terrasse, welche zu einem Wintergarten umgebaut wurde.

- Die Außenfassaden zeigen sich teilweise stark ergraut und verfleckt. Ausgehend von den Fensterbänken haben sich Risse gebildet, insbesondere an der Rückfassade. Die Außenfassaden sind insgesamt zu überholen und neu zu streichen.
- Der Kunststeinbelag im Treppenhaus, Eingangsbereich, zeigt teilweise Ausbruchstellen in den Kanten und an den Rändern.
- Die Wohnungseingangstüren aus Holz sind überwiegend alt.
- Im Spitzboden zeigt die Unterspannbahn Rissbildungen und Abrisse - typische Anzeichen einer Materialermüdung aufgrund des Alters.

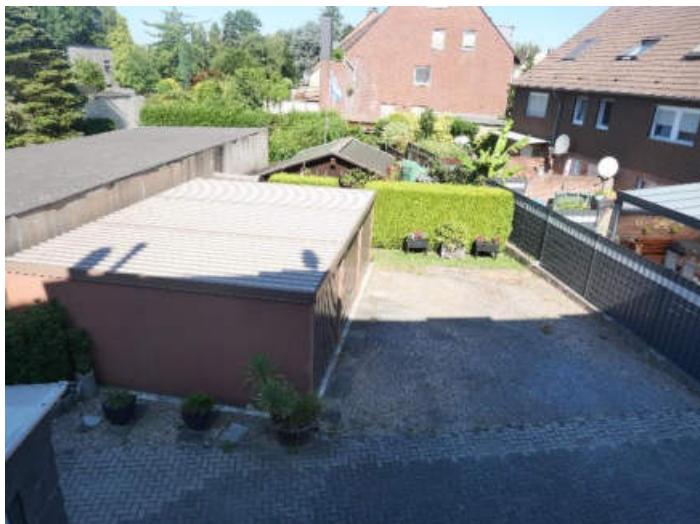
**Bild 05**
Übersichtsbild

Blick von oben auf den rückwärtigen Grundstücksbereich. Im Vordergrund der mit Betonsteinpflaster befestigte Hofbereich, an den sich eine Schotterfläche anschließt, über welche die Garagen links befahren werden. Weiter hinten ein Gartenbereich mit Gartenlaube, abgegrenzt vom Hof durch eine Hecke.

Die Garagen wurden 2003 in Stahlblechbauweise, anstelle der alten Garagen von 1956 errichtet.

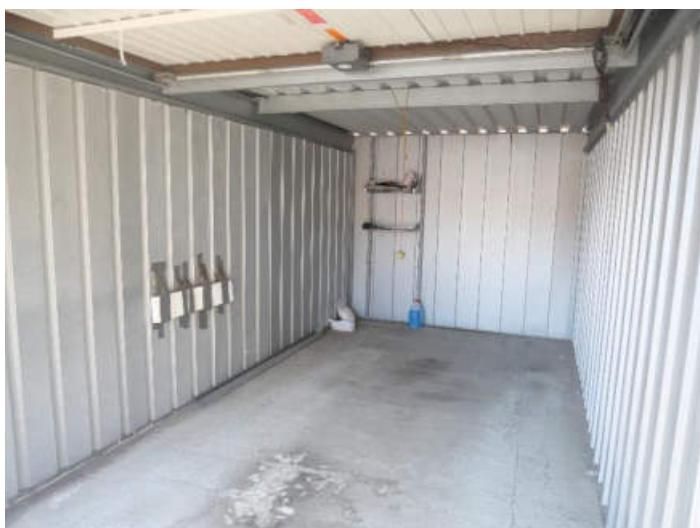
**Bild 06**
Garagen

Blick in eine der 3 Garagen. Ausstattung mit Betonboden, Wände und Decke aus Trapezblech. Die Stahlschwintore wurden elektrisch über einen Akku betrieben. Die Akkus sind inzwischen defekt und wurden aus Kostengründen nicht erneuert.

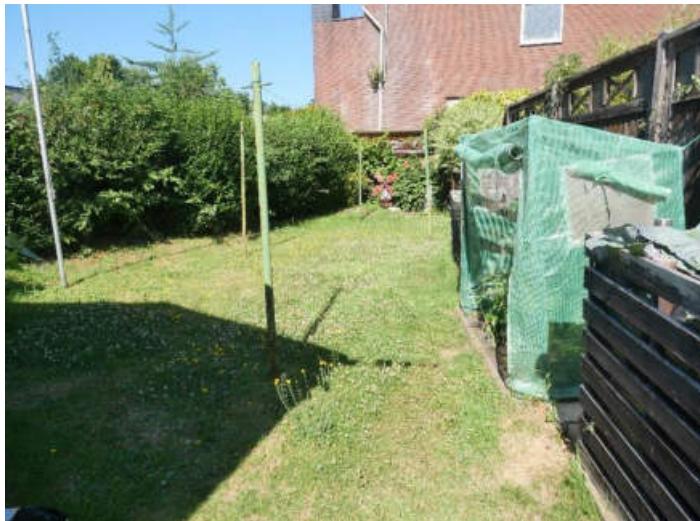
**Bild 08****Übersichtsbild**

Blick nach rechts auf den sich hinter der Gartenlaube erstreckenden Garten, angelegt mit einer Rasenfläche umrahmt von Büschen und Sträuchern. Rechterhand wurde eine Abgrenzung zum angrenzenden Nachbargrundstück aus Holzelementen gesetzt.

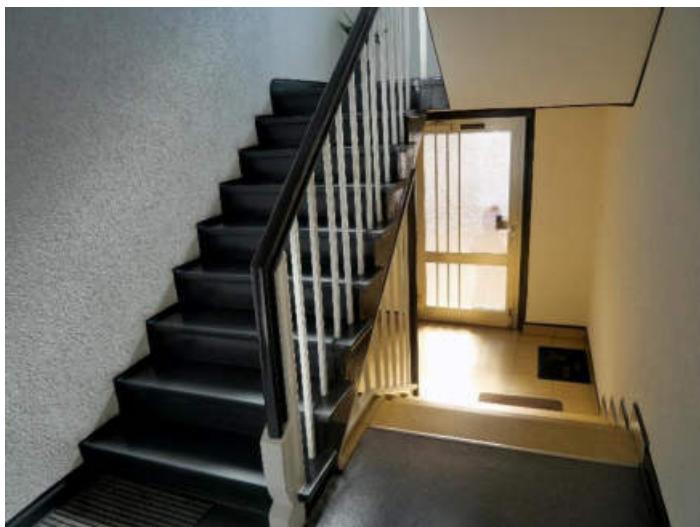
**Bild 09****Treppenhaus EG**

Blick in das Treppenhaus mit Eingangsbereich und Haustür im Hintergrund. Über 4 Differenzstufen gelangt man vom Eingangsbereich auf Hochparterreniveau. Eingangsbereich, Kellerabgang und Differenzstufen wurden mit Kunststeinbelag (Terrazzo) ausgestattet. Ab dem Hochparterre wurden die Podeste und Stufen mit einem PVC-Belag belegt.

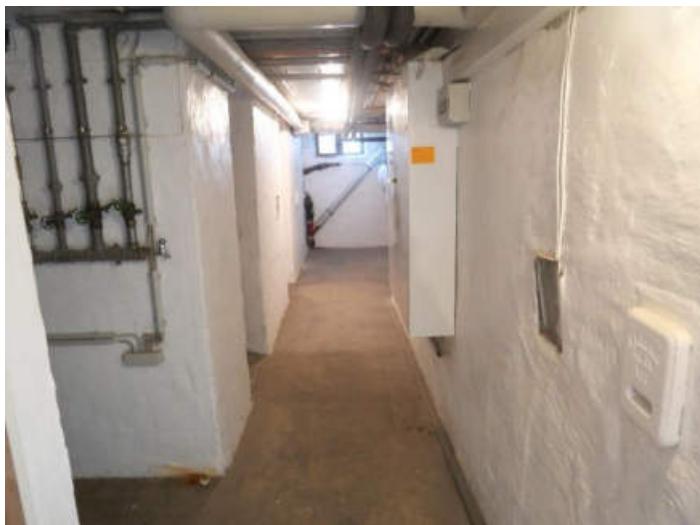
**Bild 10*****Kellergeschoss***

Blick in den Kellerflur. Boden mit Estrich, Wände in Mauerwerk mit Putz und Anstrich, Stahlbetondecke mit Anstrich. Linkerhand befindet sich der Zugang vom Treppenhaus.

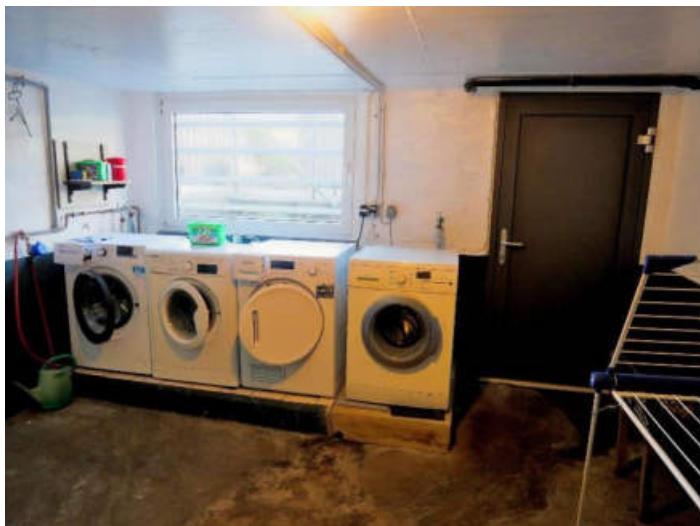
**Bild 11*****Kellergeschoss***

Blick in den gemeinschaftlichen Waschkeller. Boden auch hier mit Estrich, zusätzlich mit Bodenablauf. Über die erneuerte Außentür rechts im Bild gelangt man zur Kelleraußentreppe und zum Hofbereich. Linkerhand ein erneuertes Kunststofffenster mit Außenvergitterung.

Es sind 4 Waschmaschinenanschlüsse sowie ein Ausgussbecken (nicht im Bild) vorhanden.

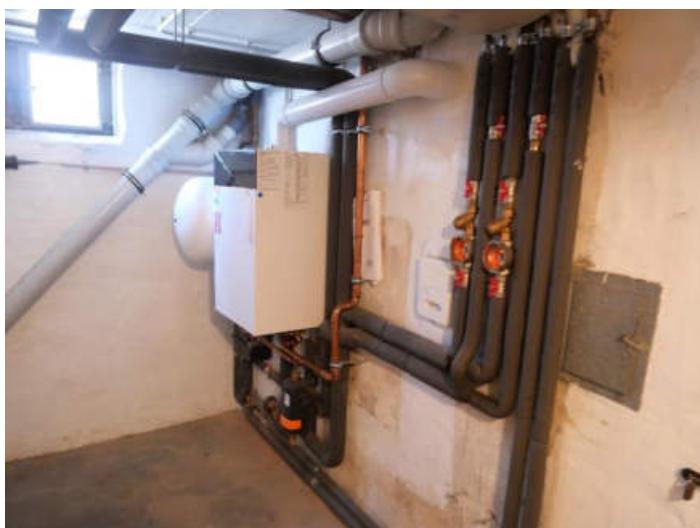
**Bild 12*****Kellergeschoss***

Blick in den Heizungskeller mit Gaszentralheizungsanlage. Die Anlage wurde vor 3 Jahren erneuert, die Heizungsrohre gedämmt.

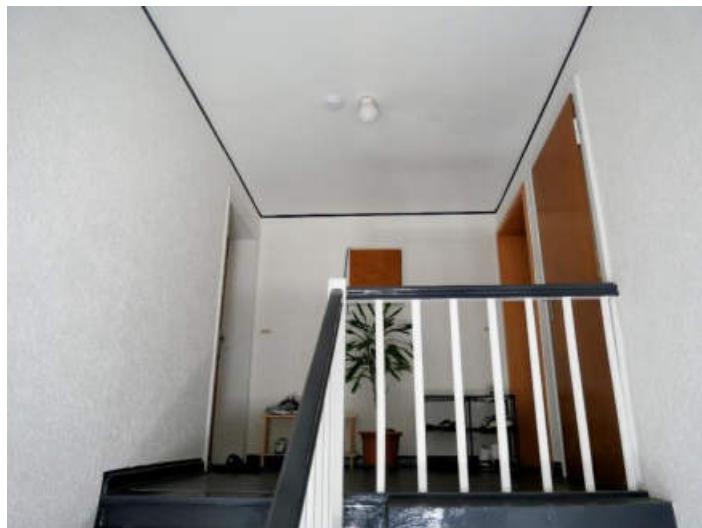
Bild 13
Treppenhaus DG

Blick auf das oberste Treppenpodest im Dachgeschoss. Links und rechts befindet sich jeweils eine Wohnung. Die vordere Tür rechterhand führt über eine Holztreppe nach oben in den nicht ausgebauten Spitzbodenbereich.

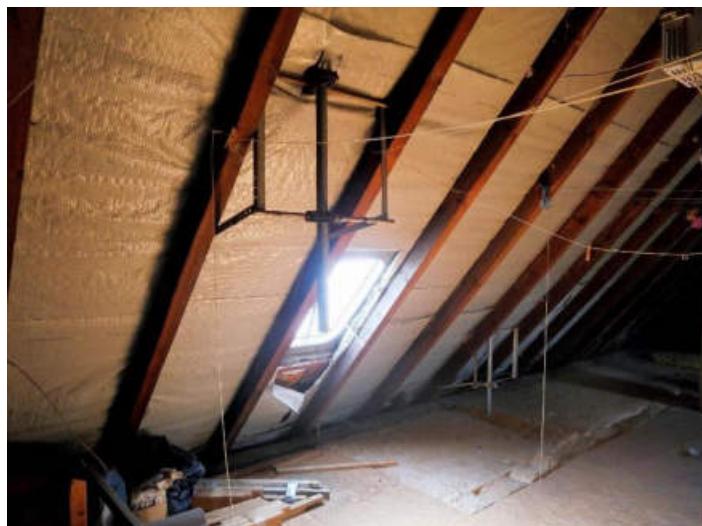
Bild 14
Spitzboden

Blick in den Spitzboden. Die Dachunterseiten wurden mit einer Unterspannbahn ausgestattet. Hier zeigen sich Rissbildung und Abrisse, ein deutliches Anzeichen für Materialermüdung. Der Boden wurde mit OSB-Platten belegt, darunter befindet sich eine Wärmedämmung aus Mineralfaserplatten.

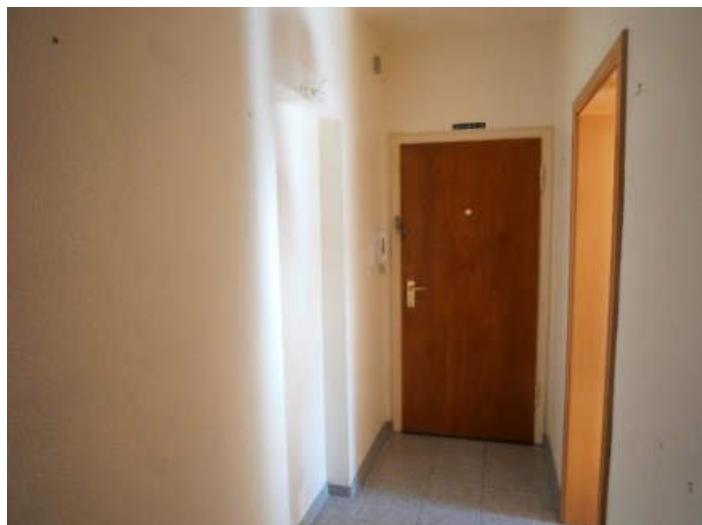
Bild 15
Wohnung EG links

Blick in den Flur der leerstehenden 3-Zimmer-Wohnung. Vor Kopf die Eingangstür, eine alte Holztür mit Spion in Holzzarge. Rechterhand ein Zimmer zur Straße, linkerhand wurde die Tür zum Wohnzimmer verschlossen. Die Wohnung wurde vor ca. 19 Jahren renoviert. Unter anderem wurden sämtliche Innentüren erneuert und ein Granitplattenbelag verlegt.

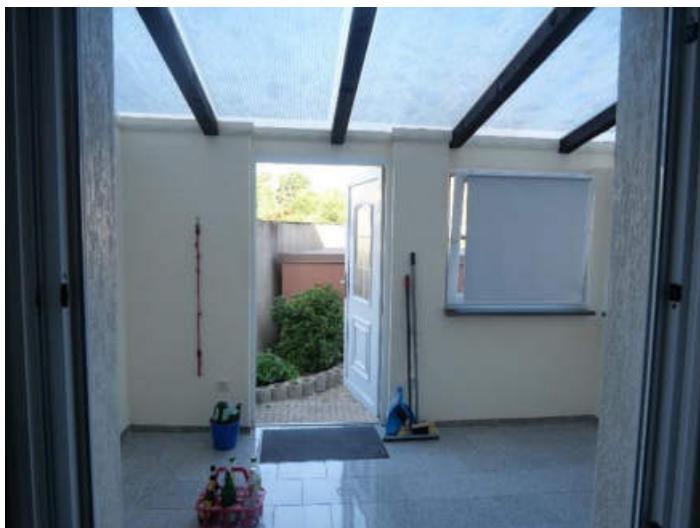
**Bild 16*****Wohnung EG links***

Blick in den Wintergarten, Hier befand sich ursprünglich eine Terrasse, welche später zu einem überdachten Bereich umgebaut wurde. Über eine Kunststofftür gelangt man zum rückwärtigen Hofbereich. Die Überdachung wurde aus transluzenten Kunststoffstegplatten auf einer Holzkonstruktion erstellt. Der Boden wurde hier ebenfalls mit Granitplattenbelag ausgestattet.

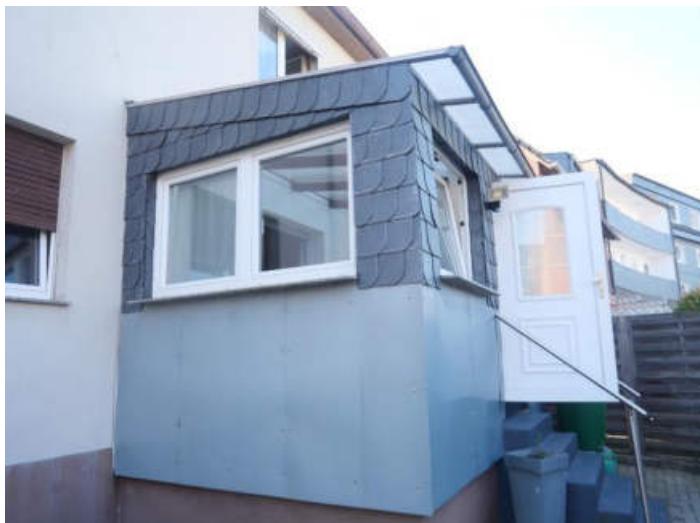
**Bild 17*****Wohnung EG links***

Blick von außen auf den Wintergarten. Eine massive Treppe mit gestrichenen Betonstufen führt auf den tiefer gelegenen Hofbereich. Die Wände wurden im oberen Bereich verschiefert und im unteren Bereich mit Metallplatten verkleidet. Die Belichtung erfolgt, außer über das Dach, durch eingesetzte Kunststoff-Fenster Baujahr 2007.

- Das Zufahrtstor zum rückwärtigen Grundstücksbereich ist defekt und zeigt auch Korrosionserscheinungen.
- Der Anstrich der Betonstufen des Wintergartens zeigt Farbabplatzungen.
- Ein allgemeiner Nachteil der Wohnungen ist, dass sie keine Balkone besitzen.

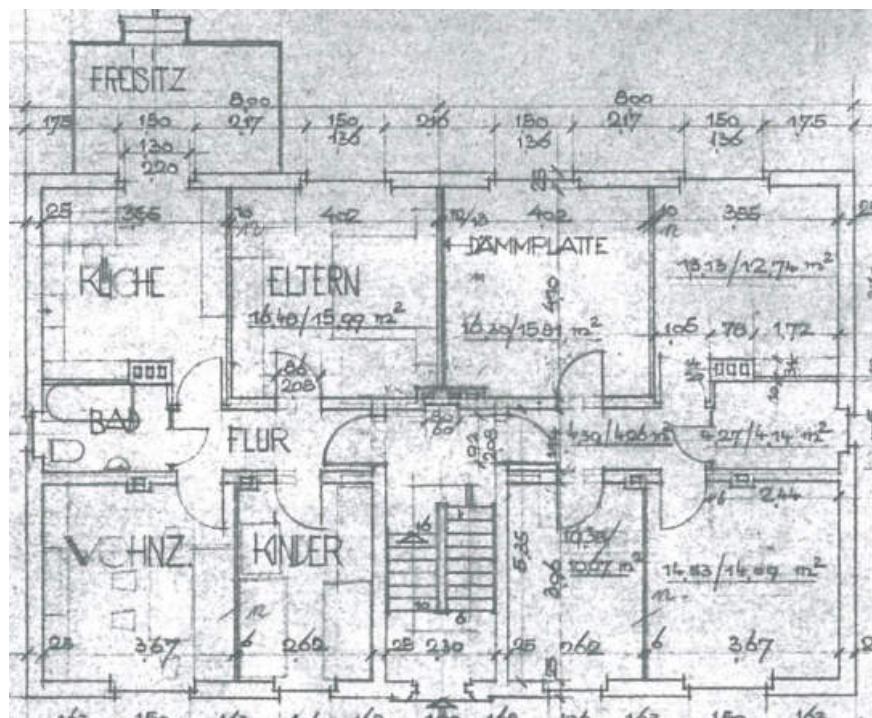
Grundrisse Erdgeschoss

Anmerkung: In der linken Wohnung wurde die Tür zwischen Flur und rückwärtigem Raum (Wohnzimmer) verschlossen. Zwischen dem Wohnzimmer und der Küche wurde ein breiter Durchgang geschaffen. Der Freisitz wurde zu einem Wintergarten umgebaut.
