Verkehrswertgutachten

für das mit einem Einfamilien-Wohnhaus und einer Garage sowie einem Schuppen bebaute Grundstück Alt-Haarener-Straße 305 in 52080 Aachen

Datum des Gutachtens: 06.03.2025

Auftrag erteilt von: Amtsgericht Aachen
Aktenzeichen 018 K 28/24

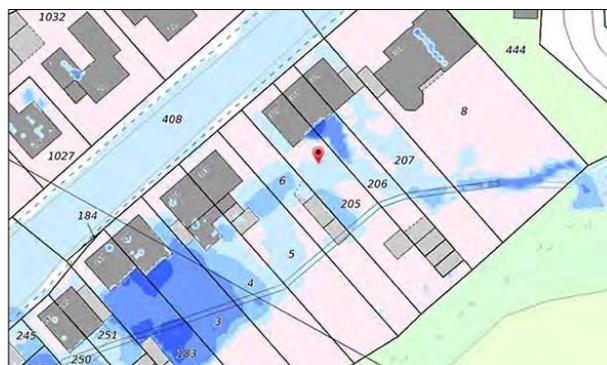
Hochwasser: Die Hochwassergefahrenkarten geben an, dass das Bewertungsgrundstück nicht überschwemmungsgefährdet ist. Die Hinweiskarte Starkregengefahren des Landes NRW zeigt, dass sowohl bei seltenen (100-jährlichen) als auch bei extremen ($h_N = 90 \text{ mm/m}^2/\text{h}$) Starkregenereignissen eine räumlich begrenzte, Überflutungsgefahr im Zufahrts- und Gartenbereich des Grundstücks besteht.

Ausschnittkopie Hinweiskarte Starkregengefahren (selten und extrem) o. M.,
Quelle: <https://geoportal.staedteregion-aachen.de>

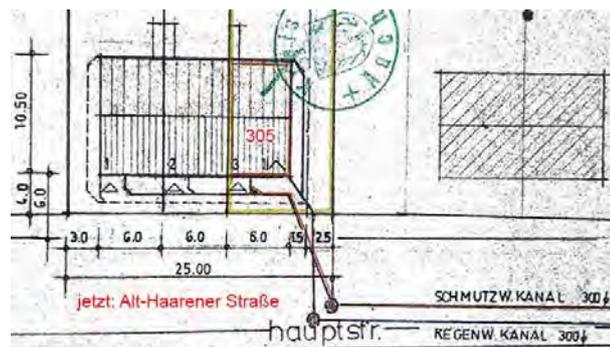
Ein Lageplan ist der Bewilligung nicht beigelegt. Dem Entwässerungsplan der Baugenehmigung konnte jedoch entnommen werden, dass die Abwasserleitungen der beiden Nachbargrundstücke an die Abwasserleitung des hier zu bewertenden Grundstücks angeschlossen sind und über diese in den Straßenkanal geleitet werden (s. Lageplan).

Ausschnitt Entwässerungsplan der Baugenehmigung

Die Leitung verläuft demnach quer durch den Vorgarten, der eine Tiefe von rd. 3 m hat. Es ist anzunehmen, dass die gesamte Vorgartenfläche durch den Schutzstreifen der Leitung eingenommen wird. Es ergibt sich somit eine belastete Fläche von rd. 19 qm. In seiner Nutzungsmöglichkeit wird der Vorgarten nur unwesentlich eingeschränkt. Daher wird in Anlehnung an Kröll / Hausmann; „Rechte und Belastungen bei der Verkehrswertermittlung von Grundstücken“ (s. S. 228) eine Wertminderung mit 10% des Bodenwerts der belasteten Fläche angenommen.

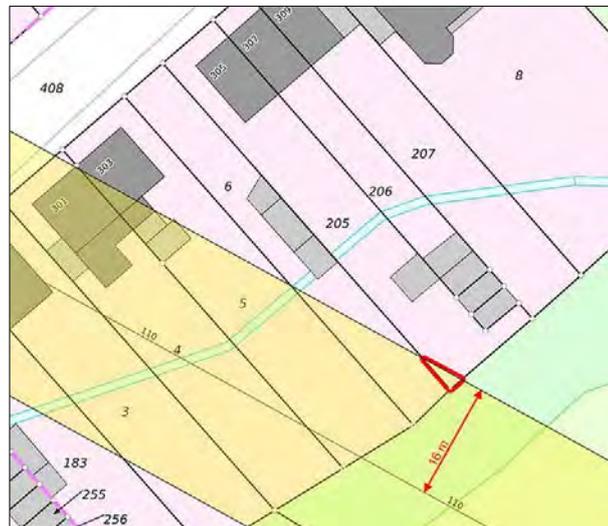
Auf der Grundlage des Katasterplans und der dort eingetragenen Leitungsmittellinie wurde der Schutzstreifen im Lageplan eingetragen (s. u.). Die belastete Fläche im hinteren Bereich des hier zu bewertenden Grundstücks ist demnach ca. 5 qm groß. Es ergibt sich eine marginale Wertminderung, die pauschal mit 1.000,00 € angenommen wird.

Leitungsschutzstreifen (eigene Darstellung ohne Maßstab)

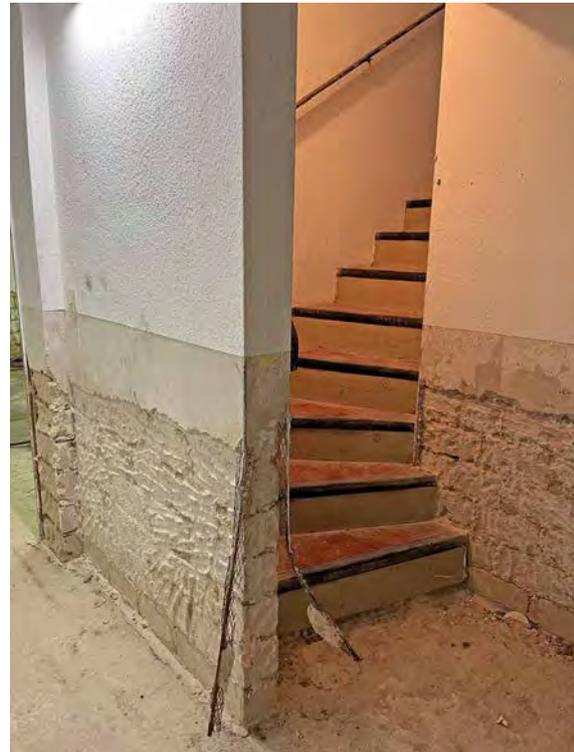
- übliche Gebrauchsspuren und Abnutzungserscheinungen
- Feuchtigkeitsschäden an Boden und Wänden im Keller aufgrund Überflutung im Sommer 2021; teilweise wurden Bodenbelag und Estrich sowie der Putz im unteren Wandbereich entfernt und nach erfolgter Trocknung nicht erneuert
- Pfützenbildung im hinteren Kellerraum
- Fliesenboden im Kellergeschoss beschädigt
- Feuchtigkeitsschäden im Bereich der Kelleraußentreppe, Rissbildung im Putz der Seitenwände
- Kelleraußentür stark verrostet
- Fehlstelle am Fliesensockel im OG hinten links
- Lichtschalter und Steckdosen teilweise unvollständig
- Sanitärgegenstände teilweise abgenutzt
- Beschichtung der Türblätter löst sich stellenweise
- Wände im Spitzboden teilweise beschädigt
- Fassadenputz stellenweise verschmutzt
- Rissbildung an der Rückfassade im Anschlussbereich zum Nachbarhaus

Kellertreppe und Kellerflur mit Hochwasserschäden

Bei den vorhandenen Baumängeln / Bauschäden handelt es sich teilweise um baujahrestypische Erscheinungen, die bereits im Ansatz der Restnutzungsdauer Berücksichtigung gefunden haben. Insbesondere die Feuchtigkeitsschäden, die notwendigen Instandsetzungsarbeiten infolge der Überflutung im Kellergeschoss, die Folgen unterlassener Instandhaltung an Türen, Elektroinstallation und Sanitärgegenständen sowie die Abweichungen von der Baugenehmigung wird ein potentieller Erwerber wertmindernd in Ansatz bringen. Auch eine Wertminderung für zukünftig notwendige Anpassungen aufgrund des Gebäudeenergiegesetzes (GEG) wird der Immobilienmarkt anbringen. Insgesamt wird eine pauschale, marktangepasste Wertminderung in Höhe von 23.000 € angenommen. Dies entspricht rd. 10% des marktangepassten vorläufigen Sachwerts.

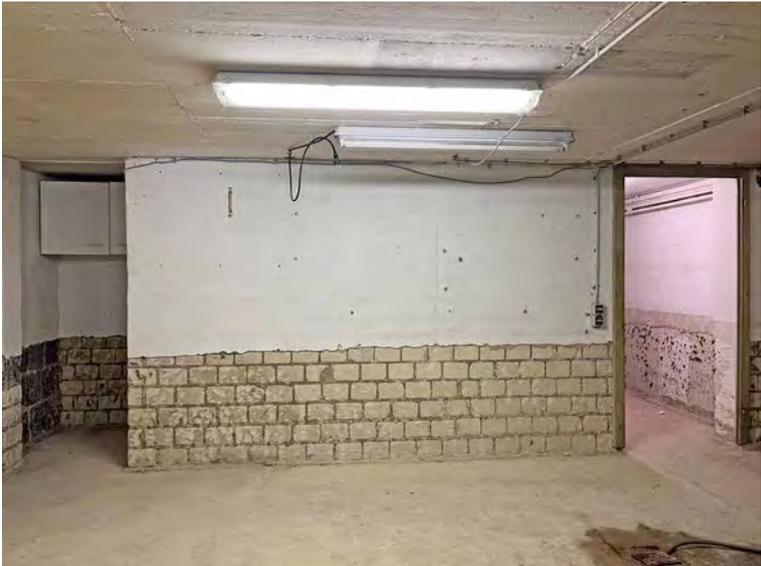
Kellerraum hinten mit Hochwasserschäden

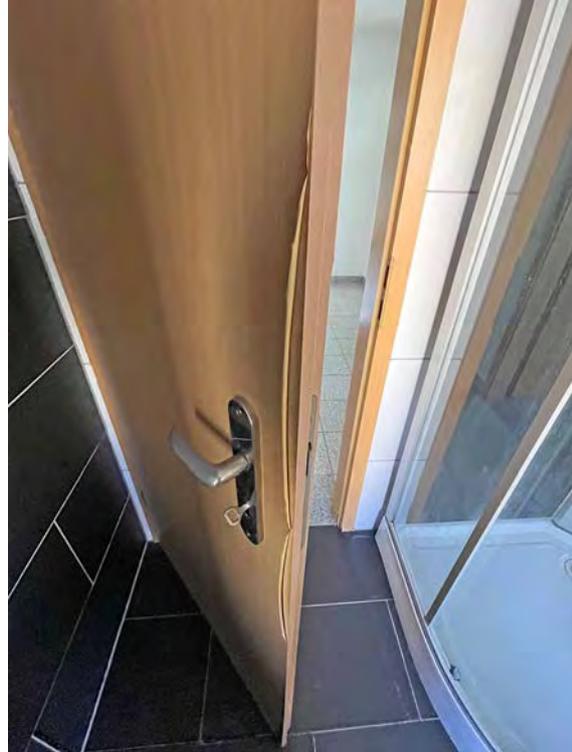
beschädigtes Türblatt (exemplarisch)

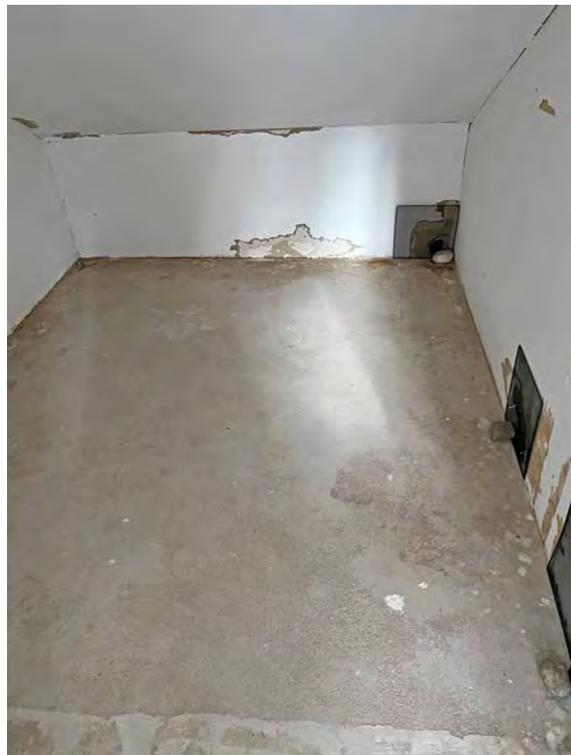
abgetrennter Raum im DG in Richtung Straße
ohne Bodenbelag und mit Schäden im Wandbereich

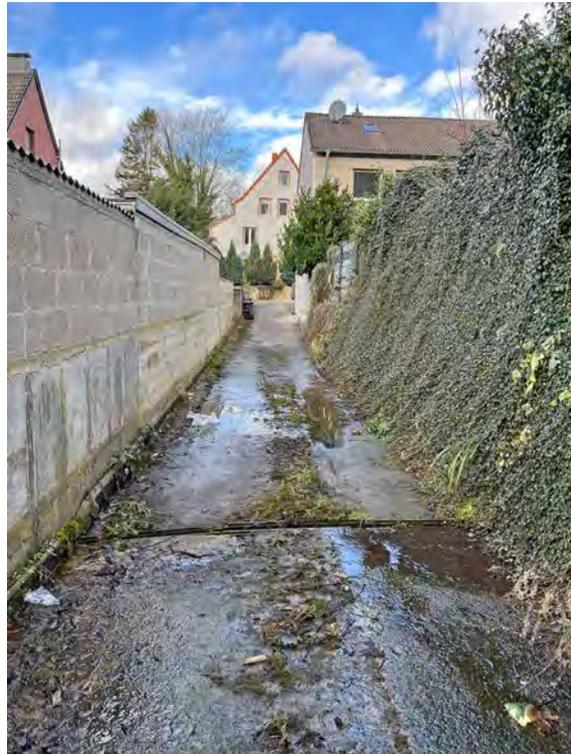
seitliche Zufahrt in Richtung Straße, fließendes Wasser in der Rinne

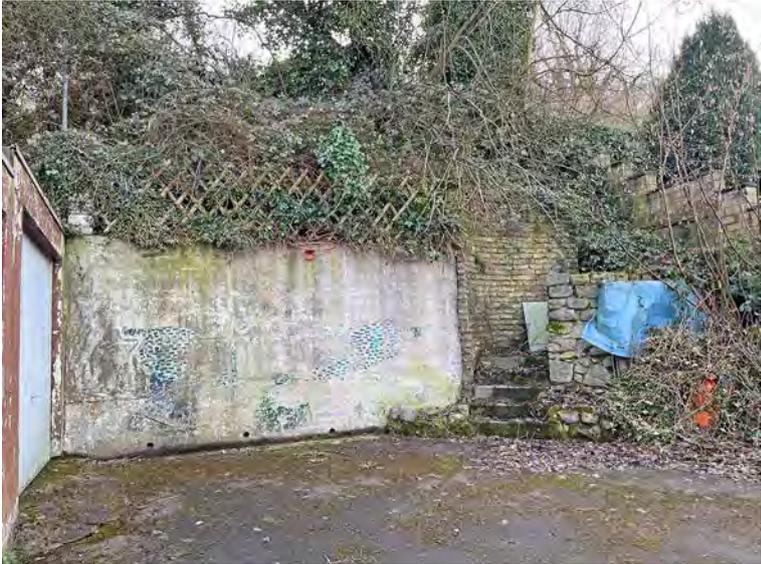
- straßenseitige Gebäudetrennfuge zum Nachbarhaus offen, Silikonfuge erneuerungsbedürftig
- Hauseingangsstufen gebrochen
- Putzabplatzungen an der Grenzmauer zum Nachbargrundstück
- Randeinfassung des Vorgartens mit hochkant gestellten Betongehwegplatten instabil
- seitliche Stützwand zwischen Garten und Zufahrt mit Feuchtigkeitsschäden und Putzabplatzungen
- Rissbildung im Asphalt der Zufahrt und des Gargenhofs
- Pfützenbildung in der Zufahrt im Bereich der Bachquerung
- Schuppengebäude teilweise im Rohbauzustand, Feuchtigkeitsschäden am gertenseitigen Dachüberstand
- Feuchtigkeitsschäden und Farbabplatzungen an der Fassade der Garage
- hintere Stützwand und Treppenanlage überwuchert

Stützmauer mit Treppe zum Bereich oberhalb des Garagenhofs (nicht zugänglich)
