## Verkehrswertgutachten

**für den 1.060/10.000 Miteigentumsanteil am Grundstück Willy-Brandt-Ring 18 in 52477 Alsdorf, verbunden mit dem Sondereigentum an der Wohnung W7 des Aufteilungsplans im 3. Obergeschoss rechts nebst Abstellraum auf dem Grundstück und Sondernutzungsrecht an dem Carport P7 sowie einem Container**

Datum des Gutachtens: 16.03.2026

Auftrag erteilt von: Amtsgericht Aachen  
Aktenzeichen 018 K 61/25

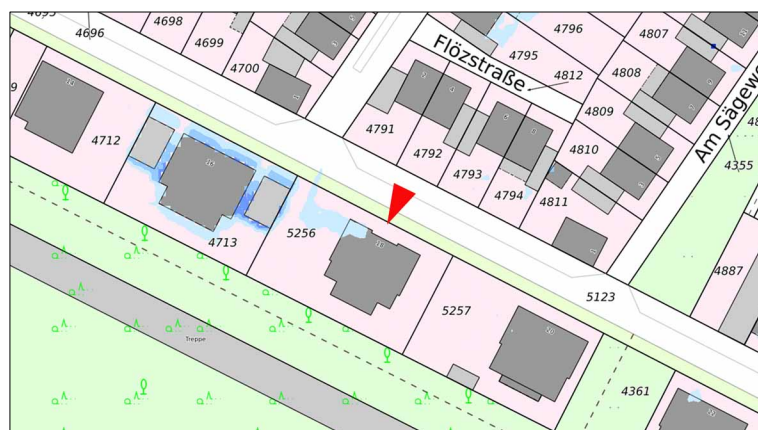
Die Hochwassergefahrenkarten zeigen, dass das Bewertungsgrundstück nicht überschwemmungsgefährdet ist. Die Hinweiskarte Starkregengefahren des Landes NRW zeigt, dass sowohl bei seltenen (100-jährlichen) und bei extremen ( $h_N = 90 \text{ mm/m}^2/\text{h}$ ) Starkregenereignissen eine räumlich begrenzte Überflutungsgefahr in einem Teilbereich des Grundstücks besteht.

Ausschnittkopie Hinweiskarte Starkregengefahren (selten und extrem) o. M.  
(Quelle: <https://geoportal.staedteregion-aachen.de>)

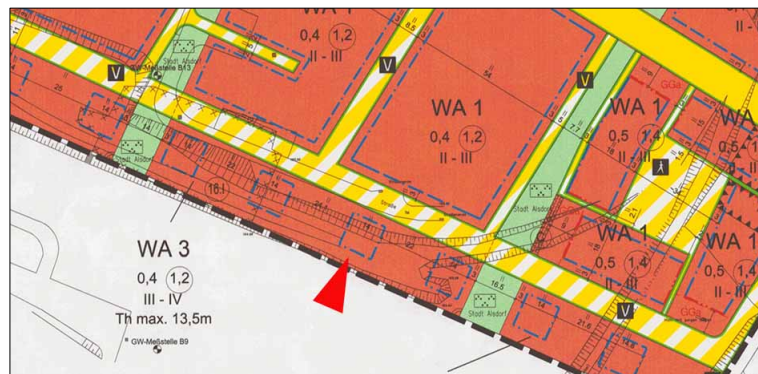
Das Grundstück liegt im Bereich des qualifizierten Bebauungsplans Nr. 211 „Robert-Koch-Straße“ der Stadt Alsdorf mit Rechtskraft vom 07.10.2004 (s. u.). Dieser setzt für das zu bewertende Grundstück Folgendes fest:

- allgemeines Wohngebiet
- drei- bis viergeschossige Bebauung innerhalb von Baugrenzen
- GRZ 0,4 / GFZ 1,2
- maximale Traufhöhe 13,5 m.
- weitere textliche Festsetzungen unter <https://geoportal.staedteregion-aachen.de>

Ausschnitt B-Plan Nr. 211 der Stadt Alsdorf (Quelle: <https://geoportal.staedteregion-aachen.de>)

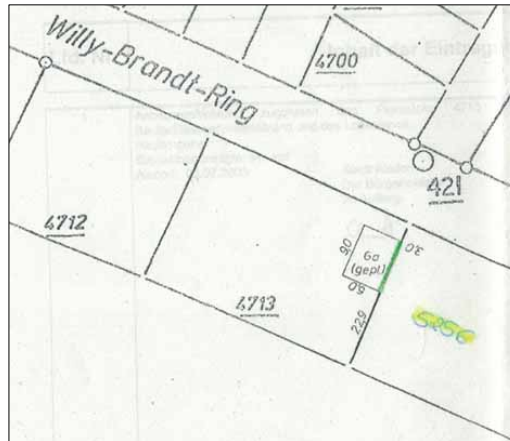
Lageplan zu Baulast Nr. 2458 der Stadt Alsdorf

Diese Baulast ermöglichte der Stadt Alsdorf die Genehmigung zur Errichtung einer überlangen Grenzbebauung auf dem Nachbargrundstück. Da die Baulast sich nicht auf die Ausnutzung des hier zu bewertenden, belasteten Grundstücks auswirkt und sich in diesem Bereich auch auf dem Bewertungsgrundstück eine Grenzbebauung befindet, ist ein Werteinfluss durch diese Baulast nicht gegeben.
