GUTACHTEN

über den Verkehrswert (Marktwert, i. S. d. § 194 Baugesetzbuch)
der unbebauten und bebauten Grundstücke

37688 Beverungen, Grüner Weg 2

1 x Wohnhaus mit (betrieblichen) Nebengebäuden

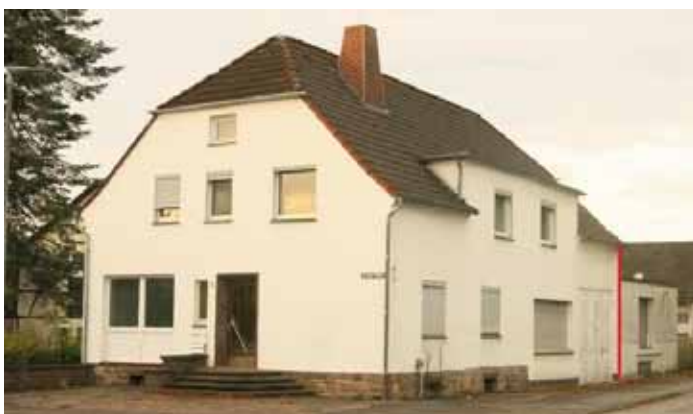
A) Wohnhaus (mit integrierter Garage / „Werkstatt“)

- 2-geschossiges Gebäude
- ca. ½ unterkellert
- Dachgeschoss ausgebaut
- freistehend (Anbau durch „Kaltlager“ B)
- Mauerwerksbauweise mit Holzbalkendecken (ab EG)
- Krüppel-Walmdach, ca. 45 ° Dachneigung mit Flachdach-Gauben
- Ur-Baujahr vermutl. um 1920/30
- erhebliche Erweiterungen und Umbauten vermutl. zw. 1945 - 1955

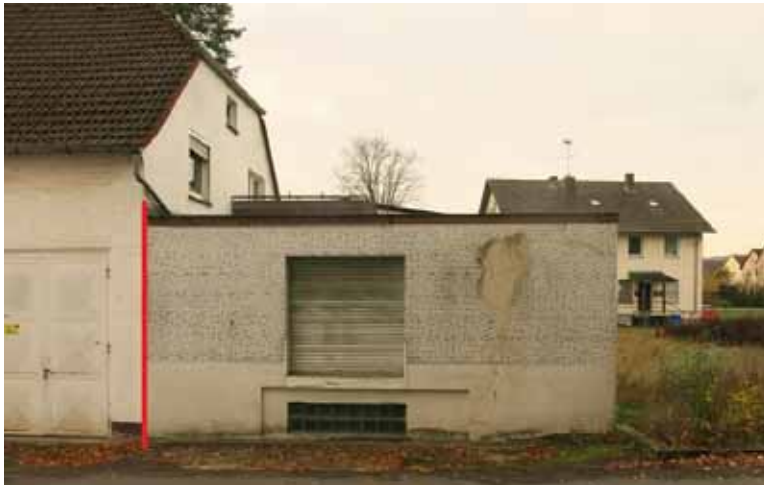
B) Lager

- 1-geschossiges Gebäude
- unterkellert
- Anbau an A)
- Mauerwerksbauweise mit StB-Decke über KG, Stahlträgerdecke über EG
- Flachdach
- Baujahr vermutl. um 1965

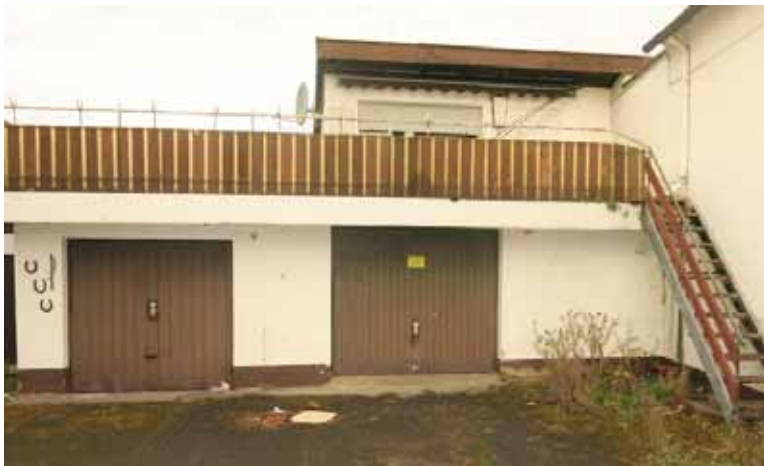
C) Doppelgarage mit Aufstockung

- 1-2 - geschossiges Gebäude
- nicht unterkellert
- Anbau an B)
- Mauerwerksbauweise
- Flachdach, 1-Raum-Aufstockung mit flachem Pultdach
- Ur-Baujahr vermutl. vor 1945 (2-geschossiger Teil)
- maßgebliche Umbauten und Erweiterung um 1970

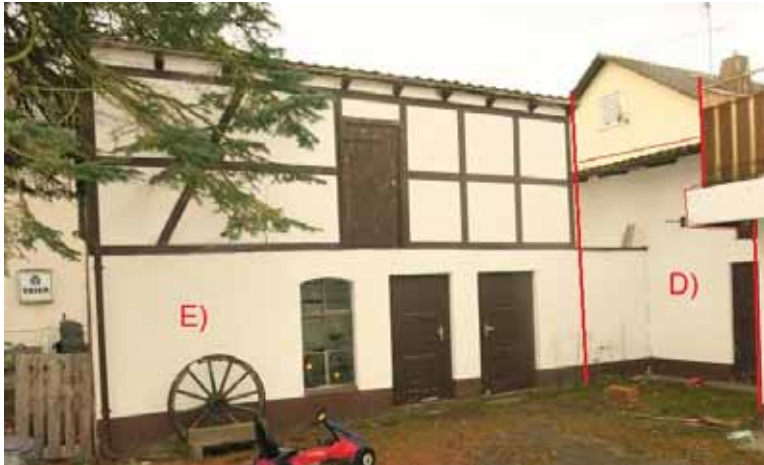
D) + E) Nebengebäude / ehem. Stallungen

- 2-geschossig
- nicht unterkellert (kleinere „Dunggrube“ unter E)
- Dachgeschoss nicht ausbaubar
- Anbau an C) bzw. freistehend (E)
- Mauerwerksbauweise, tlw. auch Fachwerk
- Pultdächer, < 15 ° Dachneigung
- Baujahr unbekannt; 1945 in Plänen nicht verzeichnet, Baustil wirkt jedoch wie 1900

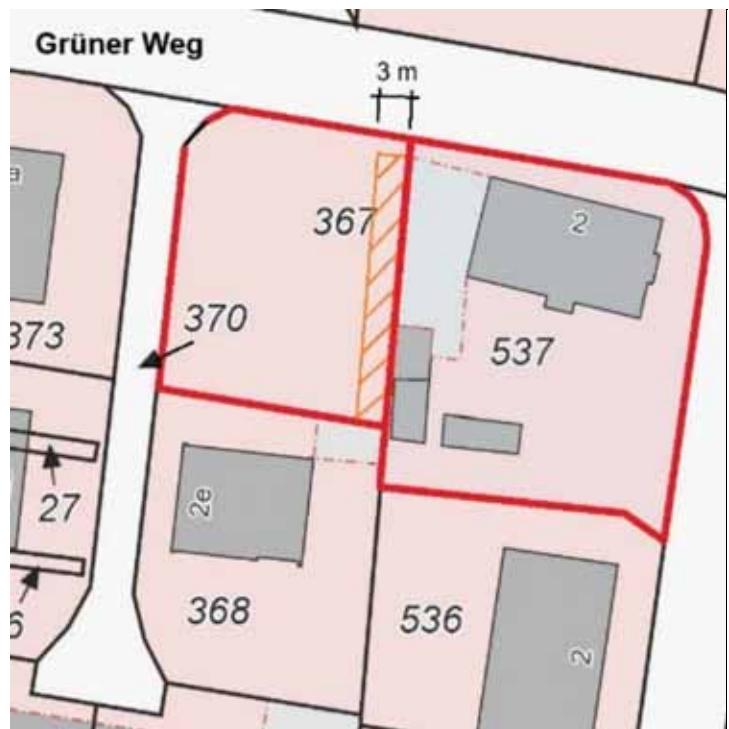
Die bauliche Nutzbarkeit des Grundstücks wird dennoch im Vergleich zu einer unbebauten Grenze eingeschränkt, was entsprechende Auswirkungen auf den Verkehrswert des belasteten Grundstücks hat.

Skizze zur Grenzbebauung und Auslösung einer (zusätzlichen) Abstandsfläche

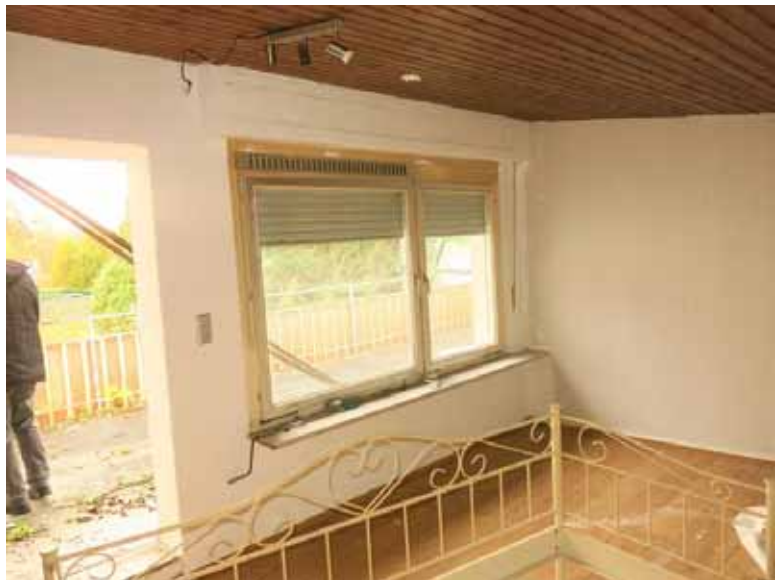
- Dachabdichtung Flachdach optisch am Ende der technischen Lebensdauer; tlw. stark schadhaft
- Dacheindeckung des „Joker-Raumes“ aus Faserzementplatten völlig überaltert, hochwahrscheinlich auch asbesthaltig
- „Joker-Raum“ mit stärkeren Feuchteschäden im Bereich der Nordwest-Ecke
- Holzfenster mit altersbedingten Witterungsschäden

Beispiel „Joker-Raum“ C)

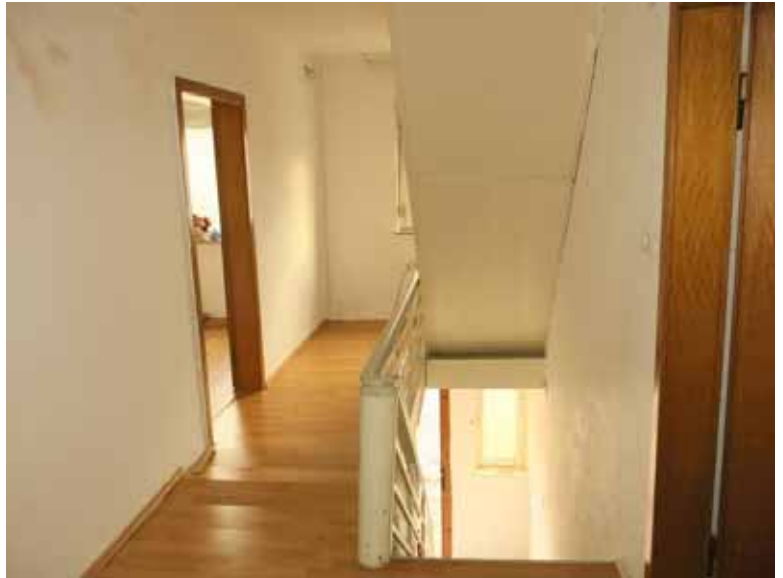
Beispiel A) Whg. 2 im DG; Treppenflur (Fußboden „schüsselt“ auf)

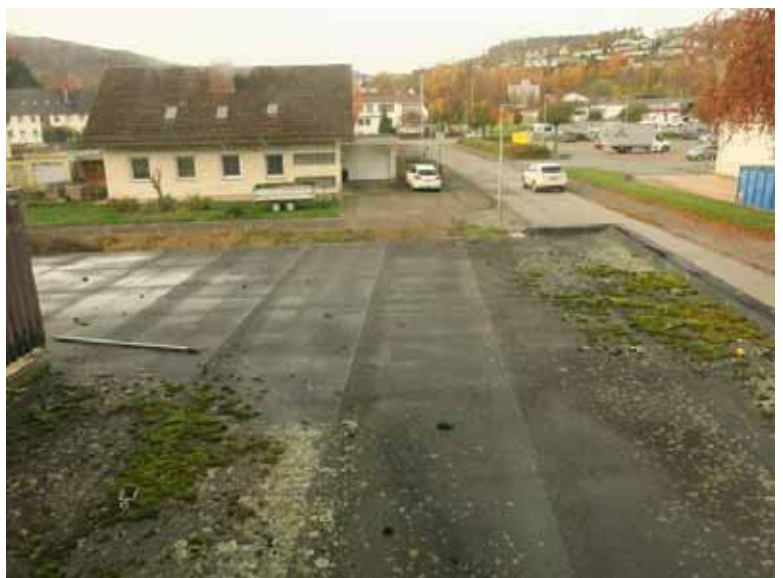
- Dachabdichtung optisch am Ende der technischen Lebensdauer
- Entwässerungsrinnen und Fallrohre überaltert und tlw. schadhaft
- Stahlfenster überaltert / tlw. beschädigt
- eingeschränkte Raumböhen, Erschließung nicht ebenerdig
- (nutzungs- und altersentsprechend) stärkere Abnutzungen an Wänden und Decken

Beispiel B) Lagergebäude; Blick auf das Flachdach

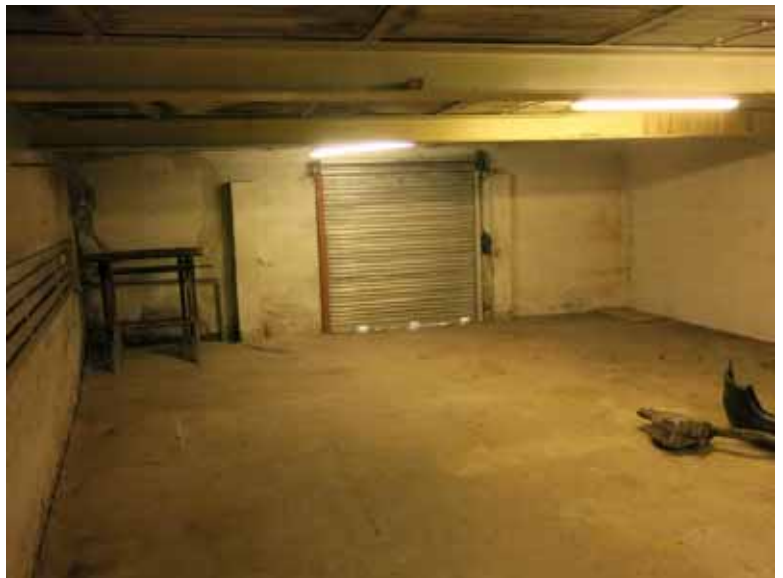
Beispiel B) Lagergebäude; Erdgeschoss (Rolltor liegt ca. 1,2 m über Straßenniveau)

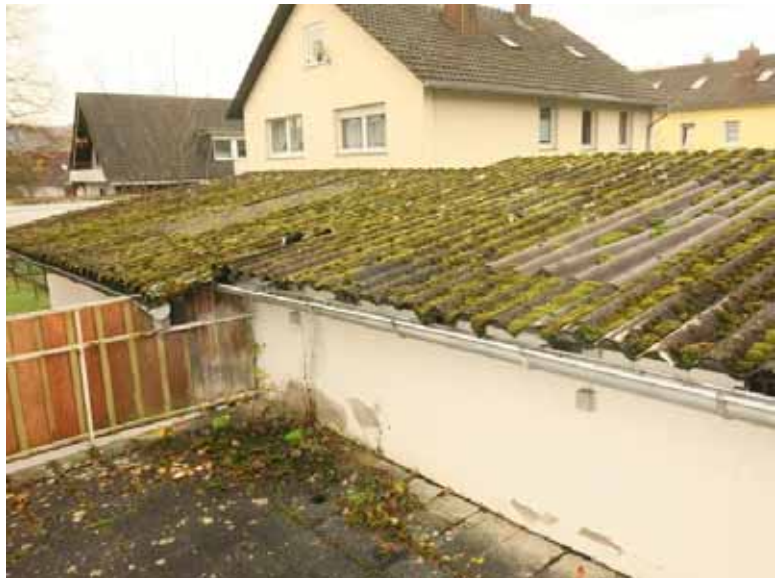
Beispiel Überalterung / Schäden / vermutl. Asbest: Dacheindeckung C) und D)

Die erkannten und oben aufgeführten Punkte werden daher zum Großteil im Rahmen der (hohen) Alterswertminderung erfasst. Allerdings müssen auch dann noch Werteeinflüsse für entsprechende finanzielle Rückstellungen aufgrund echter Schäden (i. e. Feuchtigkeit) oder für zeitnah unumgängliche Sicherungsmaßnahmen (z. B. hinsichtlich der überalterten Dacheindeckungen) angesetzt werden.

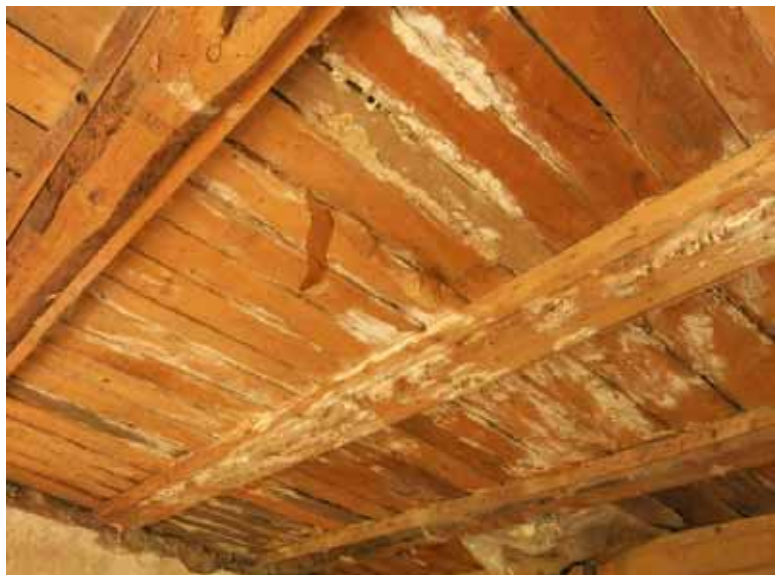
- (Heizungstechnik (Gas-Therme) im KG außer Betrieb; Funktionstüchtigkeit lt. Eigentümervertreter nicht gegeben)
- Holzbalkendecke über den EG stellenweise mit Pilzbefall(!) ggf. Wasserschaden im Bad OG?

Beispiel A) Holzdecke unterhalb Bad 1 mit (scheinbar frischem) Pilzbefall
