GUTACHTEN

über den Verkehrswert (Marktwert, i. S. d. § 194 Baugesetzbuch)
der bebauten Grundstücke

37671 Höxter-Lüchtringen, Westfalenstraße 43

bebaut mit ehemaligen landwirtschaftlichen Wohn- und Wirtschaftsgebäuden
(Zweifamilienhaus, ehem. Stallungen, Scheune, Garagen, Remise und kleinere Nebengebäude)

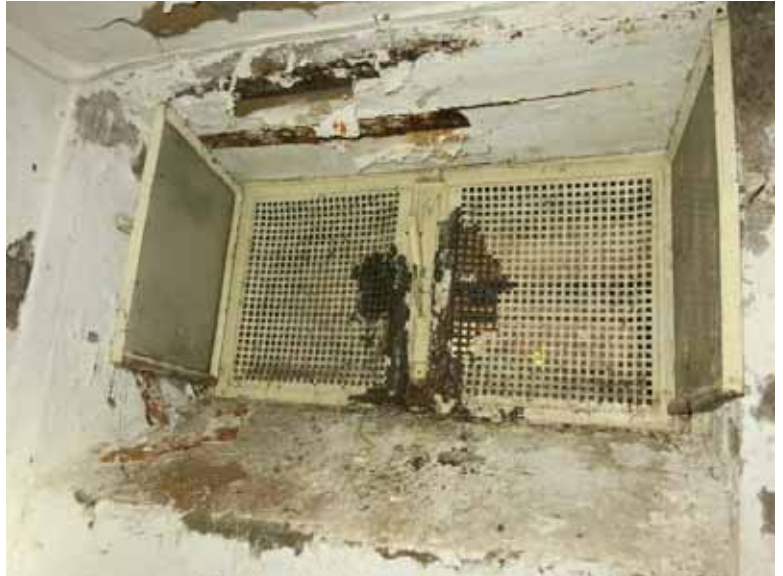
- tlw. Feuchtebilder im Außenwandbereich, Hofseite
- Kunststofffenster und tlw. noch Glasbausteine vom Wohnhaus A) überaltert mit Modernisierungsbedarf
- Kellerwände stellenweise mit baualterstypischen, teils aber auch mit stärkeren Feuchtestellen und Putzschäden

Beispiel A) KG: Feuchteschäden

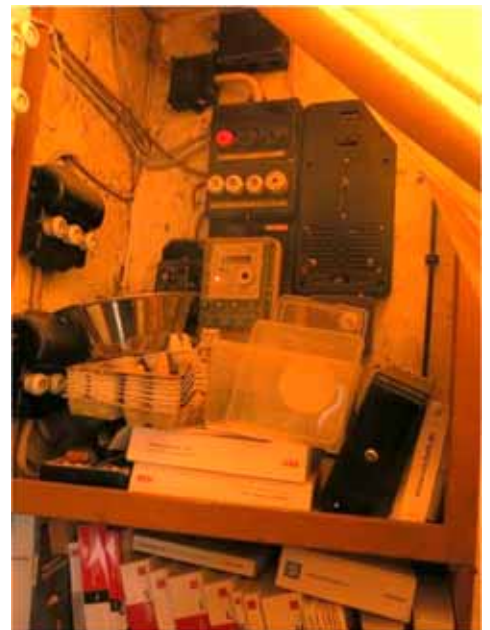
- Innentüren tlw. beschädigt / mit Renovierungsbedarf
- (Elektroinstallationen überwiegend deutlich überaltert und unmodern / knapp ausreichend)
- (Sanitärleitungen (Wasser / Abwasser) und Bäderausstattungen sind vielfach deutlich überaltert und unmodern)

Beispiel A) einfachste Elektroinstallation, überaltert

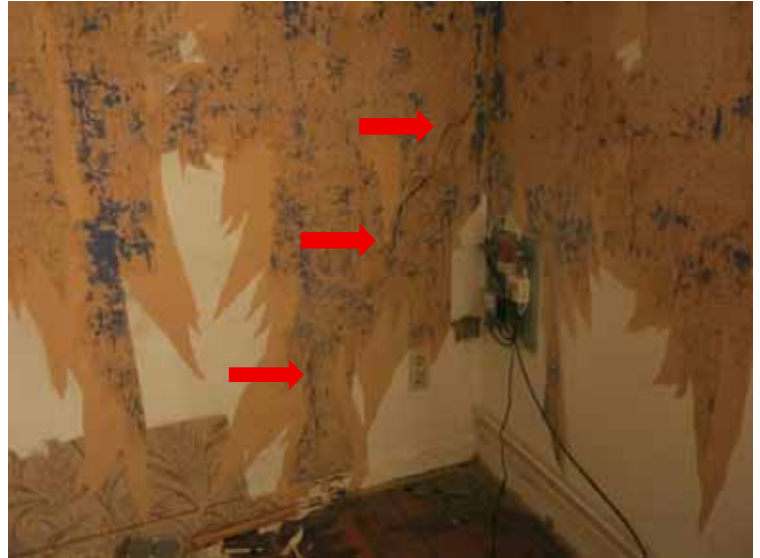
- Zimmer 2 mit starkem Mauerwerksriss in der Außenwand (Ursache unklar)
- Zimmer 4 im EG von A) mit starken Schimmelschäden und augenscheinlich Feuchteintrag durch den kleinen seitlichen Vorbau

Beispiel A) Schimmelschäden in Raum 4, EG auch an Innenwand / Trennwand zu B)

Beispiel A) Mauerwerksriss in Raum 2, EG

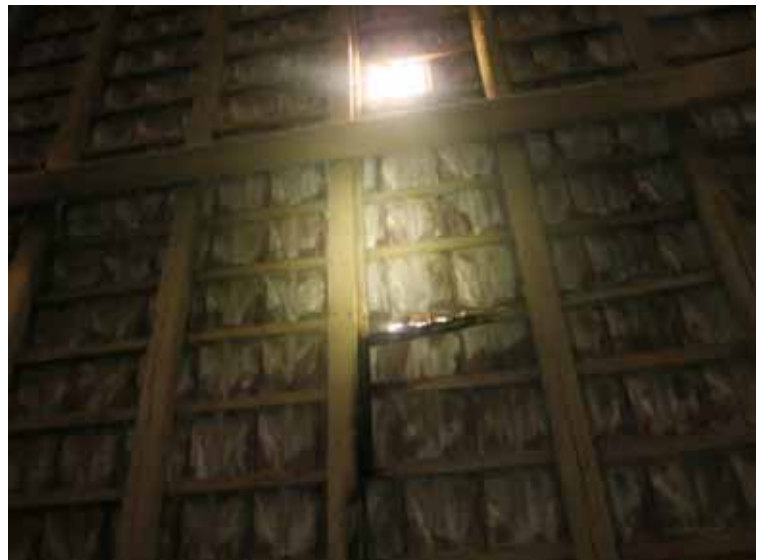
- Dacheindeckung am Ende der technischen Lebensdauer; stark schadhaft, örtlich mit Fäulnisschäden an der Ziegel-Lattung
- kleinerer rückwärtiger Anbau mit Eindeckung aus Faserzementplatten (hochwahrscheinlich asbesthaltig)
- Entwässerungsrinnen und Fallrohre überaltert und tlw. schadhaft
- Ziegelfassaden tlw. schadhaft / Setzrisse; Fugen stark ausgewaschen

Beispiel Stallung B) Dacheindeckung überaltert/ tlw. schadhaft → Lattung mittig bereits morsch
