GUTACHTEN

über den Verkehrswert (Marktwert, i. S. d. § 194 Baugesetzbuch)
der bebauten Grundstücke

37671 Höxter-Lüchtringen, Westfalenstraße 43

bebaut mit ehemaligen landwirtschaftlichen Wohn- und Wirtschaftsgebäuden
(Zweifamilienhaus, ehem. Stallungen, Scheune, Garagen, Remise und kleinere Nebengebäude)

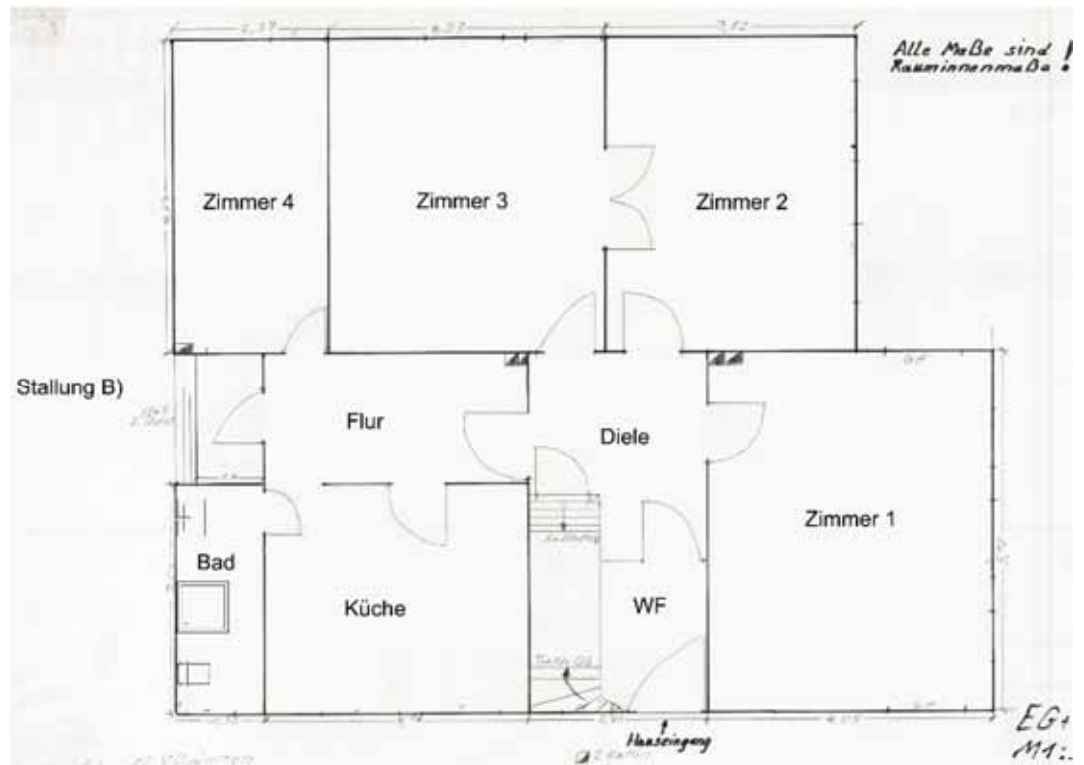
Erdgeschoss-Skizze

Grundriss und die Aufteilung des Wohnhauses A) kann den folgenden Bauzeichnungen / Skizze zu EG / OG der derzeitigen Eigentümer entnommen werden. Die Zeichnungen stimmen überwiegend mit den wesentlichen Grundrissmerkmalen überein, tlw. Veränderungen wurden hier grob einskizziert.

Die Grundrisse sind insgesamt einfach / baualterstypisch geschnitten mit einigen Durchgangszimmern; die Raumgrößen sind überwiegend recht großzügig, eine Wohnnutzung als Zweifamilienhaus lässt sich auch heute noch befriedigend umsetzen.

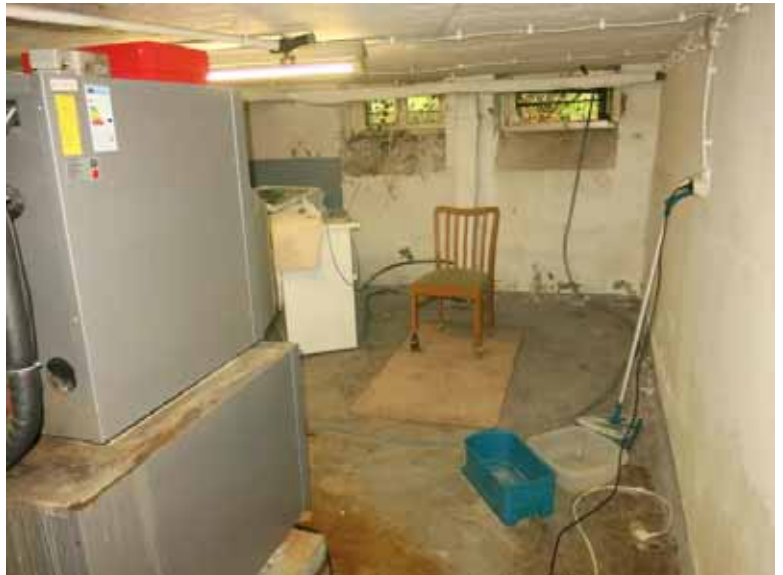
Beispiel A) KG: Heizungsraum (rostige Wasserflecken unter der Heizung)

- tlw. Rostschäden an Stahlträgern der Deckenstürze
- (Heizungstechnik (Öl-Therme) zum Stichtag außer Betrieb; Funktionstüchtigkeit nicht bekannt; zukünftig zunehmend unwirtschaftliche Heizform)

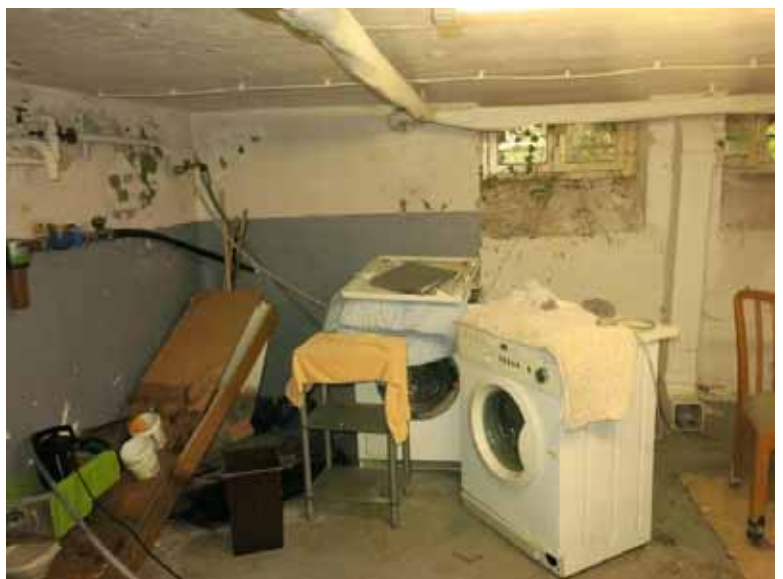
Beispiel A) KG: Wandfeuchte

- tlw. Feuchtebilder im Außenwandbereich, Hofseite
- Kunststofffenster und tlw. noch Glasbausteine vom Wohnhaus A) überaltert mit Modernisierungsbedarf
- Kellerwände stellenweise mit baualterstypischen, teils aber auch mit stärkeren Feuchtestellen und Putzschäden

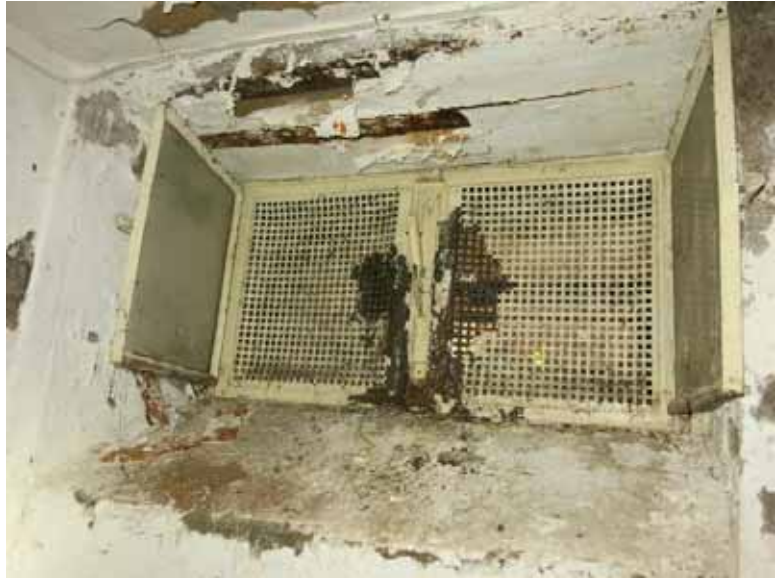
Beispiel A) KG: Feuchteschäden

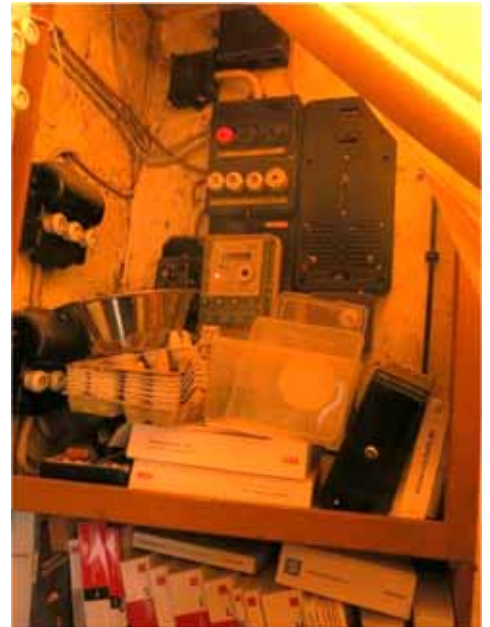
Beispiel A) einfachste Elektroinstallation, überaltert

- Innentüren tlw. beschädigt / mit Renovierungsbedarf
- (Elektroinstallationen überwiegend deutlich überaltert und unmodern / knapp ausreichend)
- (Sanitärleitungen (Wasser / Abwasser) und Bäderausstattungen sind vielfach deutlich überaltert und unmodern)

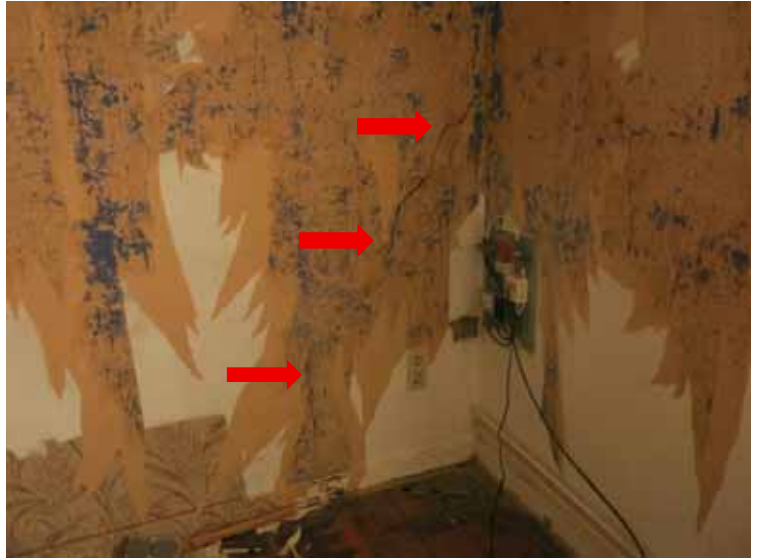
Beispiel A) Schimmelschäden in Raum 4, EG auch an Innenwand / Trennwand zu B)

Beispiel A) Mauerwerksriss in Raum 2, EG

- Zimmer 2 mit starkem Mauerwerksriss in der Außenwand (Ursache unklar)
- Zimmer 4 im EG von A) mit starken Schimmelschäden und augenscheinlich Feuchteintrag durch den kleinen seitlichen Vorbau

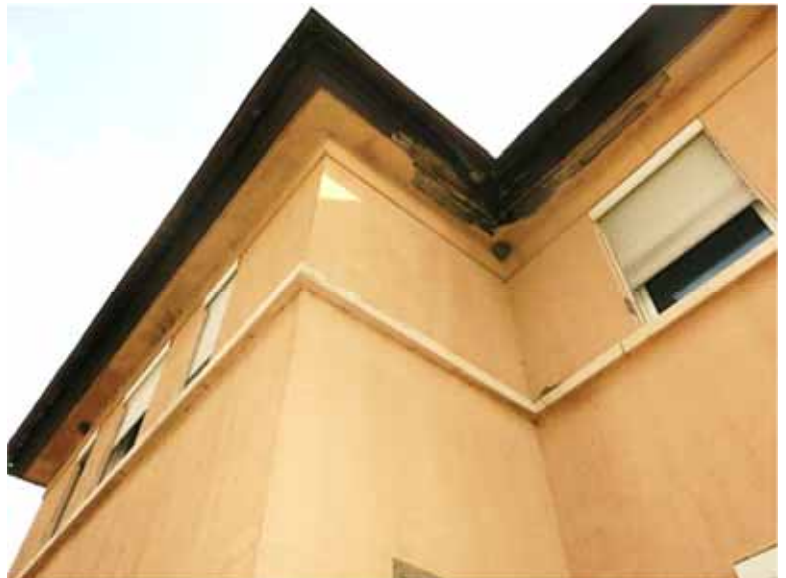
Beispiel A) stärker Schäden am Untergesims des Daches;

- Dachgesims / Unterverkleidungen von A) tlw. mit stärkeren Schäden
- tlw. Setzrisse im Mauerwerk, Fassadenanstrich vielerorts schadhaft und insgesamt renovierungsbedürftig (ggf. diffusionsdicht, bauphysikalisch mangelhaft); Dämmmaßnahmen an den Fassaden wären sinnvoll /wünschenswert

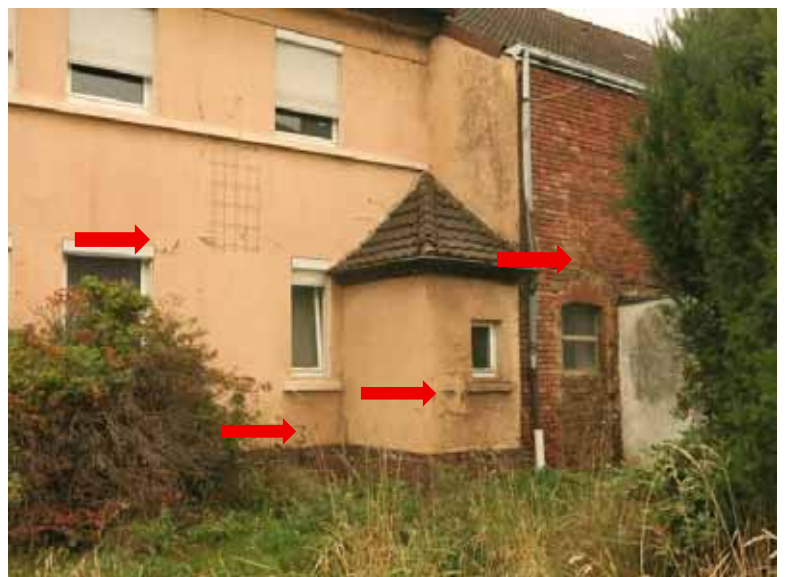
Beispiel A) Fassadenanstrich vermutlich dampfdiffusionsdicht, verhindert Feuchtetransport;
Außenwand Stallung B) rechts, mit stärkeren Setzrissen

- Dacheindeckung am Ende der technischen Lebensdauer; stark schadhaft, örtlich mit Fäulnisschäden an der Ziegel-Lattung
- kleinerer rückwärtiger Anbau mit Eindeckung aus Faserzementplatten (hochwahrscheinlich asbesthaltig)
- Entwässerungsrinnen und Fallrohre überaltert und tlw. schadhaft
- Ziegelfassaden tlw. schadhaft / Setzrisse; Fugen stark ausgewaschen

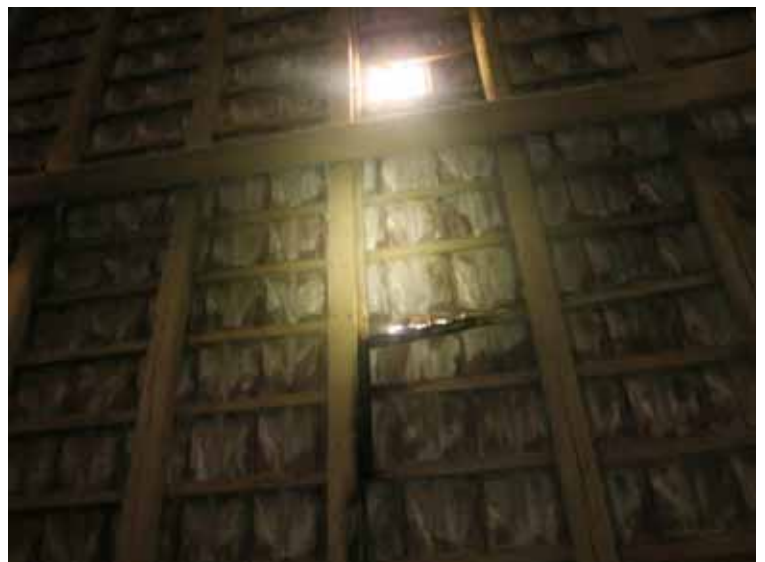
Beispiel Stallung B) Dacheindeckung überaltert/ tlw. schadhaft → Lattung mittig bereits morsch

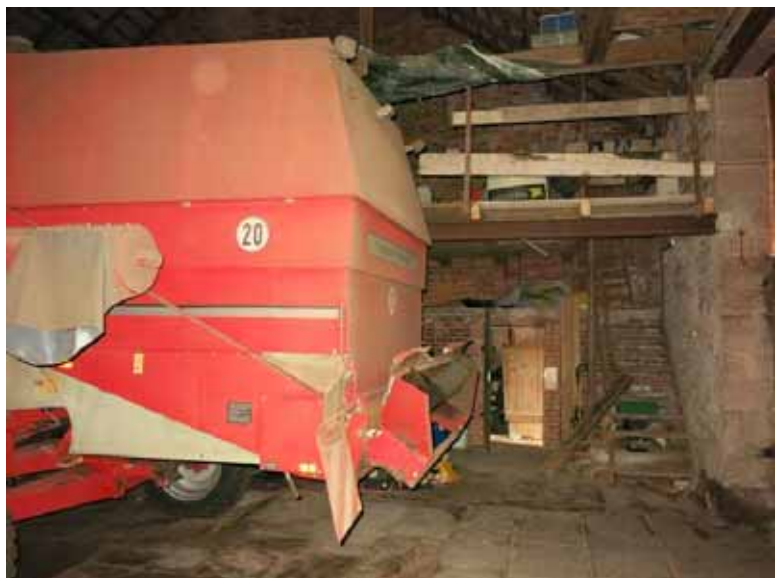
Beispiel Scheune C) Holzstiege führt zum OG von B)

- Dacheindeckung nähert sich dem Ende der technischen Lebensdauer;
- Holztore mit altersbedingten Witterungsschäden
- Holzstiege zur „Galerie / zu OG von B schadhafte (Unfallgefahr)
- Estrich im OG tlw. mit starken Rissbildungen (Decken-Statik prüfen)
