Gutachten

über den
Verkehrswert
(i. S. d. § 194 Baugesetzbuch)

der **Eigentumswohnung Nr. 3** im
1. Obergeschoss
nebst Räumlichkeiten im
Untergeschoss

Richrather Straße 19 b
in 40764 Langenfeld

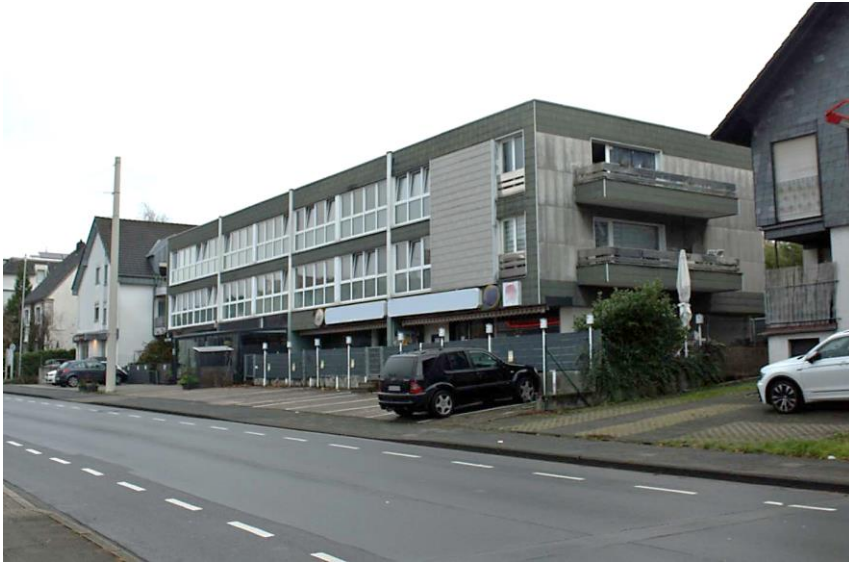
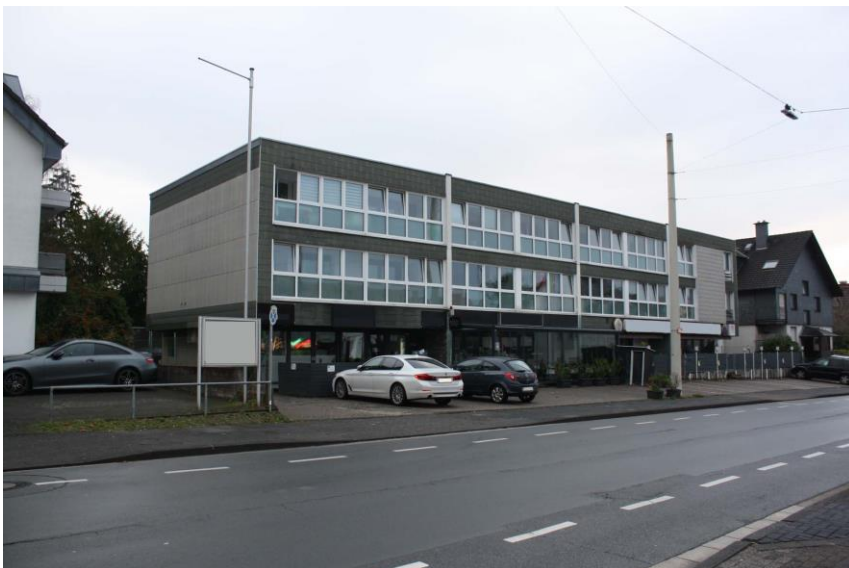
Straßenansicht

Zweifarbige verkleidete und wärmegeämmte Fassade mit Balkonen auf der Südseite sowie, baulich betont, die beiden Treppenhäuser mit anschließenden Laubengängen auf der Rückseite des Gebäudes.

Die schlichten Verkleidungsplatten sind teilweise beschädigt und verschmutzt, darüber hinaus wurden Teilflächen durch neuere Platten ersetzt, die in der Bauart abweichen.

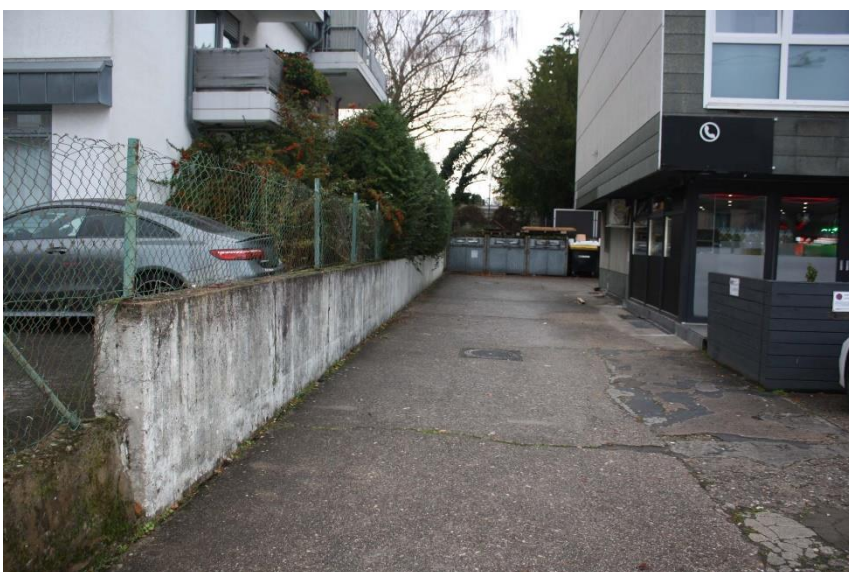
Die Freiflächen vor dem Bewertungsobjekt sowie die Hoffläche und die Zufahrt zur Tiefgarage sind in Ortbeton befestigt.

- an der Fassade (Verkleidungsplatten sind verschmutzt, Beschädigungen),
- an der Zufahrt / Hofbefestigung (Ortbeton gerissen),
- an der Tiefgaragenabfahrt (überarbeitungsbedürftig),
- im Treppenhaus (Glasbausteine gerissen, Feuchtigkeit ausblühungen, Farbabplatzungen),
- im Keller (Feuchtigkeitsverfärbungen, Anstrichmängel)

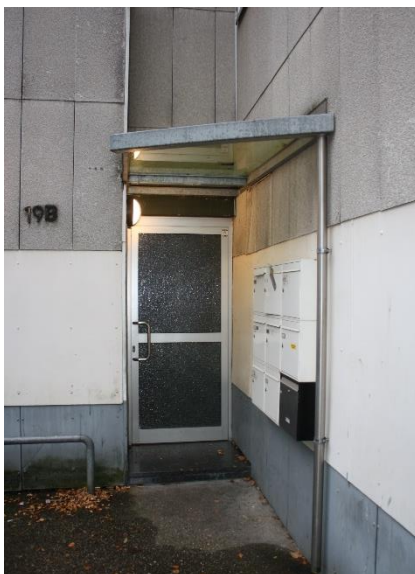
links Hauseingang
rechts Treppenhaus

Hauseingang	<p>Die beiden Hauseingänge (19 a und 19 b) orientiert zur Hofseite; die Ladenlokale werden von der Straßenseite erschlossen.</p> <p>Das Bewertungsobjekt liegt im Haus Nr. 19 b. Zugang zum Hauseingang über den in Ortbeton befestigten Hof sowie ein einstufiges Podest aus Kunststein.</p> <p>Die Eingangstür ausgeführt in Aluminium mit Glasfüllungen aus Ornamentglas mit Drahteinlage. Linksseitig angebracht die Klingel- und Gegensprechanlage; rechtsseitig auf die Hauswand geschraubt die Briefkästen.</p> <p>Der Eingangsbereich und die Briefkastenanlage werden durch eine feuerverzinkte Rahmenkonstruktion mit einer Glasfüllung überdacht.</p> <p>Der Boden im innenliegenden Eingangsbereich in Kunststeinplatten mit eingelassenem Fußabstreifer.</p>
Treppe/Treppenhaus	<p>Betonkonstruktion mit in Kunststein belegten Tritt- und Setzstufen. Das Geländer aus Stahl und Holz mit Mipolam-Handlauf. Die Wände sind in zweifarbig gestrichenem Putz.</p> <p>Natürliche Belichtung und Belüftung über isolierverglaste Kunststoffenster sowie eine Belichtung über Glasbausteine.</p>
