Gutachten

über den
Verkehrswert
(i. S. d. § 194 Baugesetzbuch)

des
**Einfamilien- Reihemittelhauses
mit Garage
sowie anteilig Privatwege**

Lerchenweg 29
in 40789 Monheim

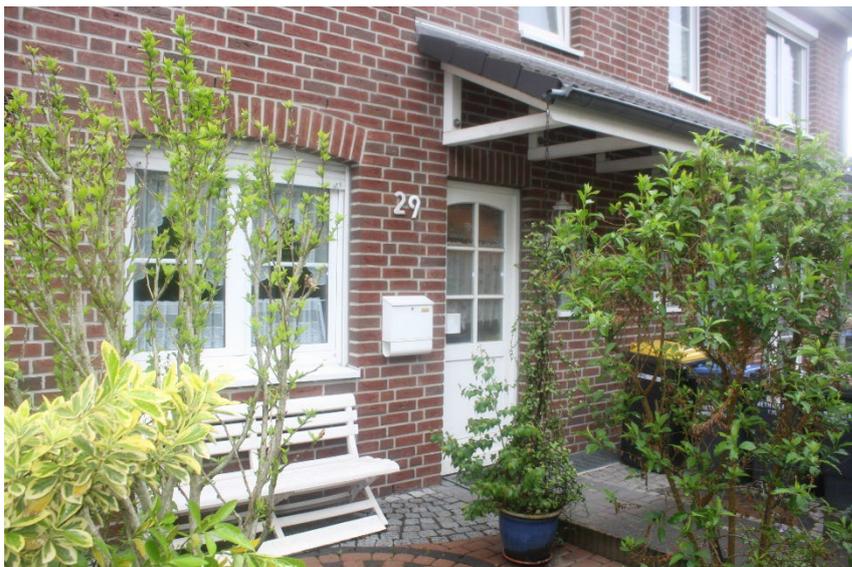
Der Vorgarten befestigt in Betonpflaster auch farbigen Betonpflaster und strukturiert durch Granitpflaster und angelegten Pflanzbereichen.

Im Vorgarten aufgestellt die Mülltonnen.

Vorgarten
und Hauseingang

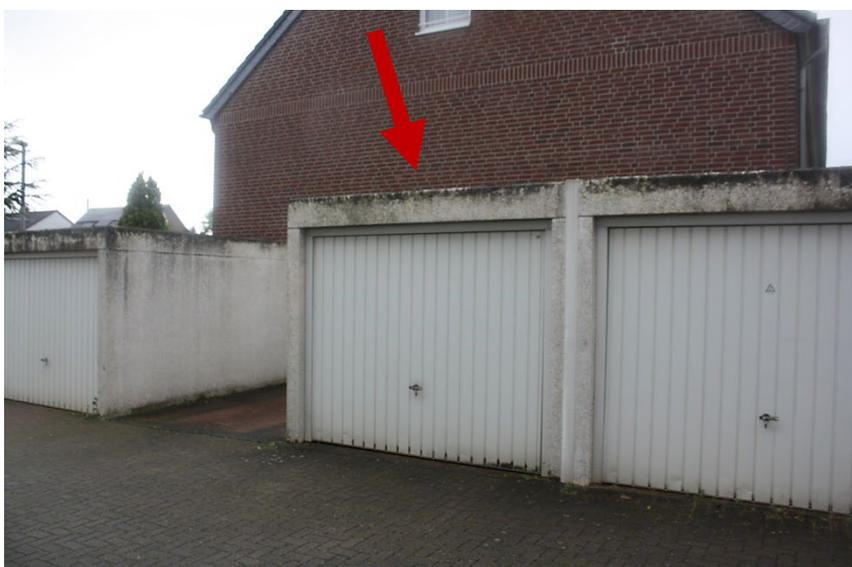
Besonders bewertete Bauteile	Eingangsüberdachung
Garage	<p>Die hell gestrichene Betonfertiggarage mit Flachdach wurde auf einem separaten Grundstück vor dem Giebel der Reihenhäuser errichtet.</p> <p>Zufahrt über ein gestrichenes Stahlschwinger. Die Zufahrt befestigt in Betonpflaster.</p>

Garage

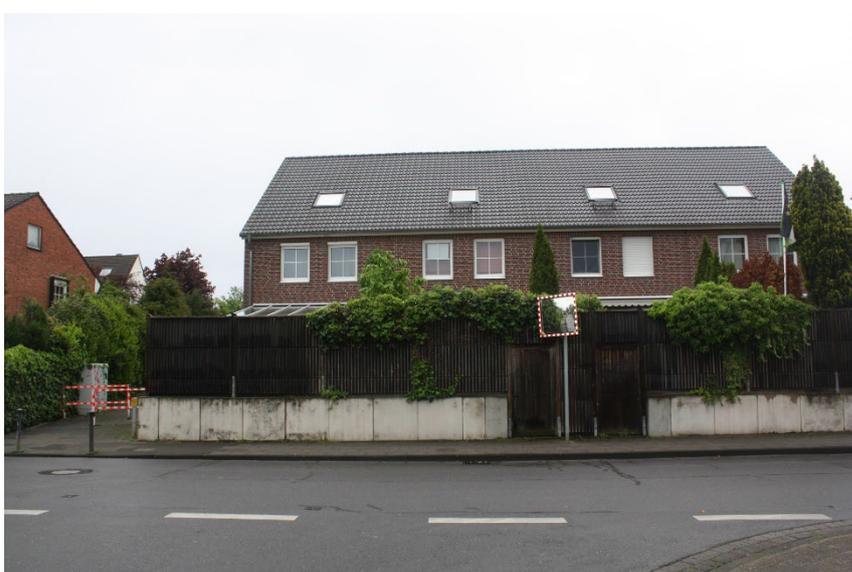
Die Einfriedung zur Schwalbenstraße erfolgt durch eine aus Betonfertigteilen erstellte Stützmauer und einem darauf angebrachten Holzzaun. Hier eine Holztür mit Zugang vom Garten zur Schwalbenstraße.

Straßenansicht
Schwalbenstraße
