unveränderte Auszüge aus dem Aufteilungsplan  
Plandarstellung Keller und Gemeinschaftseigentum entspricht tlw. nicht der Örtlichkeit  
■ Wohnungseigentum Nr. 5

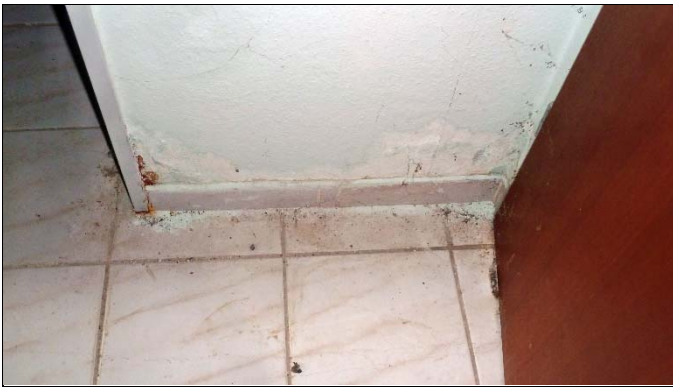
-19-

- 19 Sockelfeuchte
- 20 Decken- / Wandöffnung (Restarbeiten)
- 21 Bodenöffnung
- 22-26 Sockel- und Wandfeuchte mit Farb- und Putzablösungen
- 27 Fassadenauswaschungen, angewitterter Außenanstrich Fensteranlage Treppenhaus
- 28+29 Farbablösungen und Instandhaltungstau Balkone, Eingangskragplatte
- 30 offene Wandstelle Flur (Restarbeit)
- 31 Belagsrisse Flur (Beispielfoto)
- 32 Außenwandriss
